Vooronderzoek - historisch onderzoek  
Heescheweg 17-29 te Nistelrode

Opdrachtgever : Dhr. A. Strijbosch  
Contactpersoon : Dhr. P. Broeksteeg ('traject)

Projectnummer : HSW.291918  
Rapportagedatum : 23-10-2018

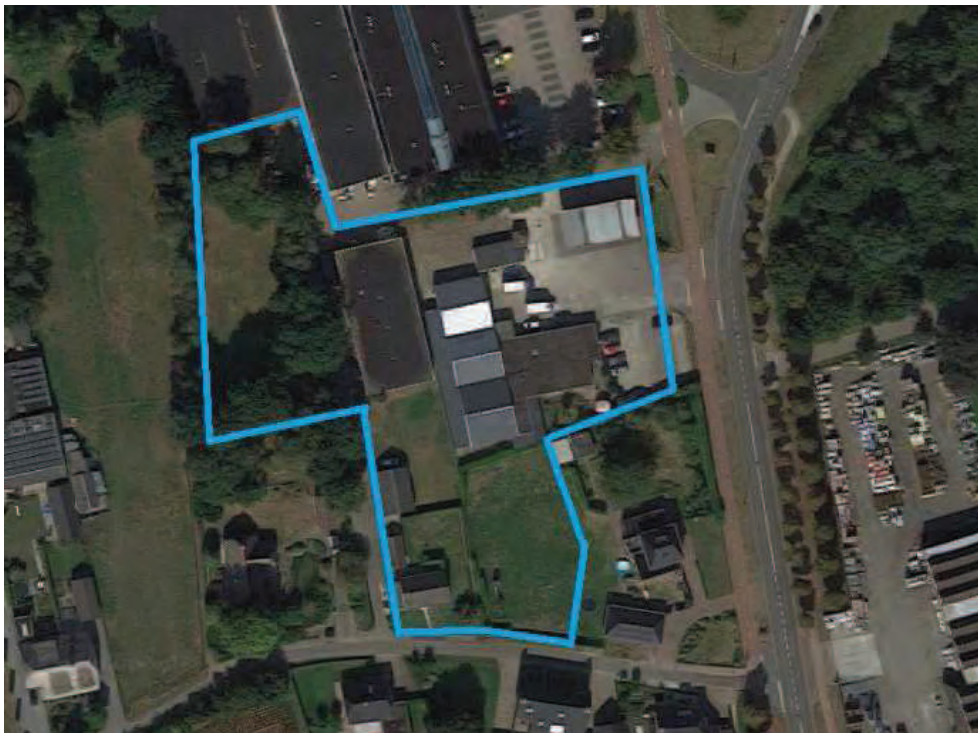
Figuur 2.1: Globale ligging onderzoekslocatie

Hieronder is een luchtfoto bijgevoegd met de globale begrenzing van de onderzoekslocatie.

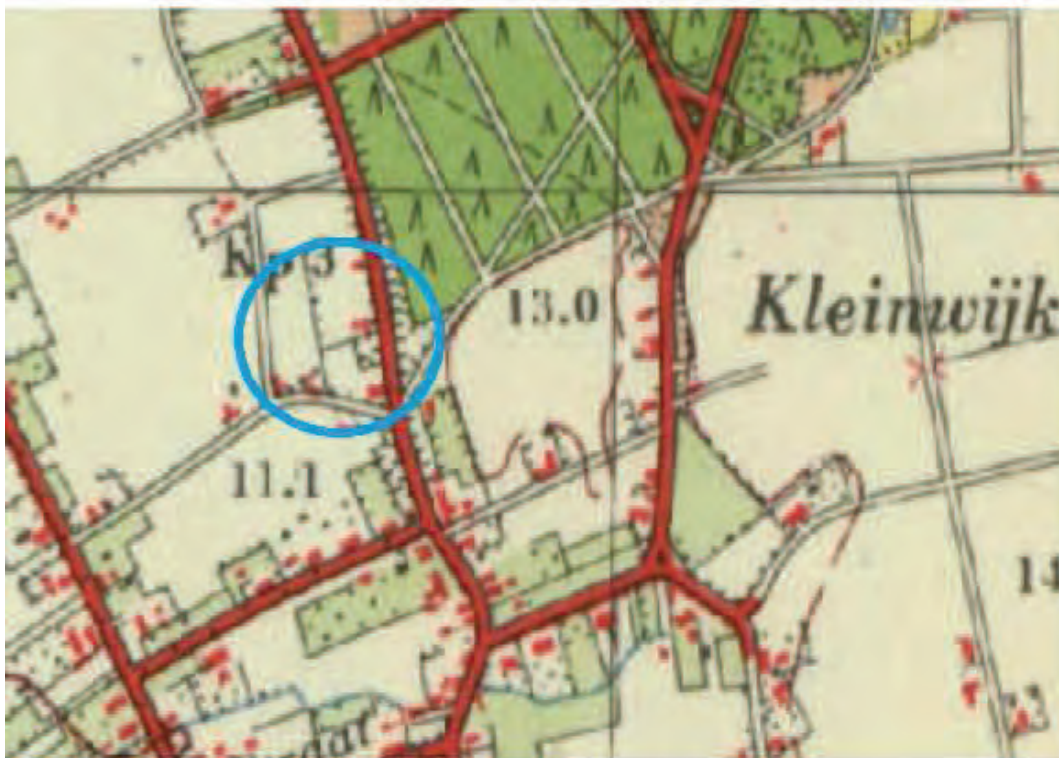
Figuur 2.2: Historische kaart 1962

Tot begin jaren zestig waren er op en nabij de onderzoekslocatie geen bedrijvigheden. Hieronder is een historische kaart opgenomen waarop te zien valt dat langs de Weverstraat en Heescheweg sprake was van woningen met daarachter graslanden.

Op basis van de historische kaarten (zie ook figuur 2.2) valt op te maken dat tot begin jaren zestig vóór aan de Heescheweg sprake was van een woning. Verdere gegevens daarover ontbreken.

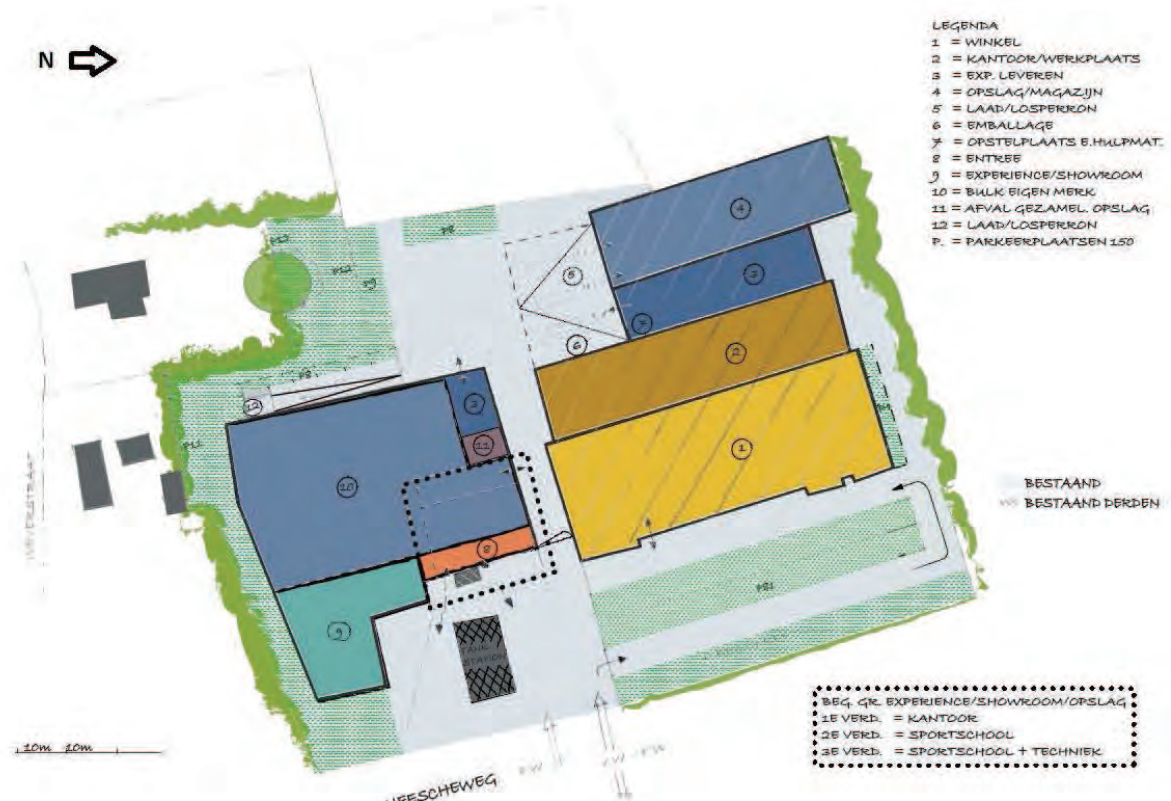
Figuur 2.4: Nieuwe situatie inrichting

Op het terrein aan de Heescheweg 17-19 en het perceel daarachter is een nieuw pand gepland voor opslag en als showroom. De huidige bebouwing dient hiertoe te worden gesloopt. Figuur 2.4 op de volgende pagina geeft een beeld van de gewenste inrichting.

Het bedrijfsterrein wordt in westelijke richting uitgebreid met de wei die daarachter ligt. Dit terreindeel zal worden verhard en dienen als laad- en losgelegenheid en parkeerplaats.
