## **INLEIDING**

**Verkennd bodemonderzoek  
Conform NEN-5740**

**Locatie  
Schutsboomstraat 5  
Heesch**

**Kadastraal gemeente Heesch  
Sectie B, nr. 3838**

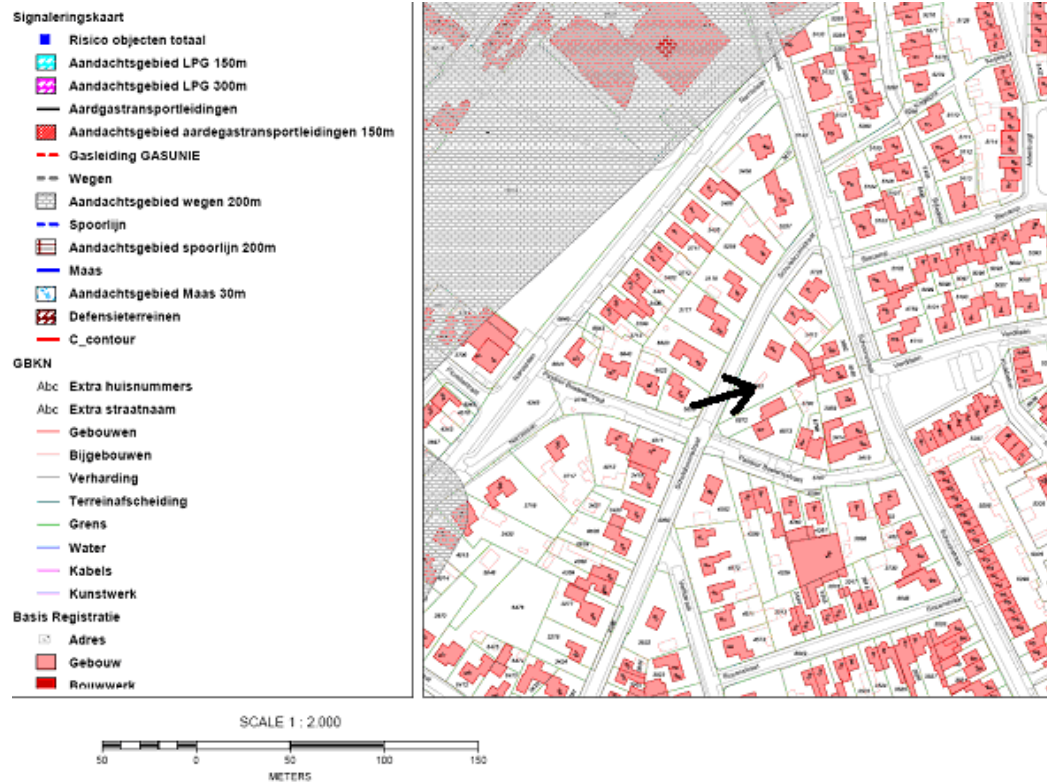
Zwarte peil geeft planlocatie weer.

In de nabije omgeving van de planlocatie zijn, zoals te zien op de risicokaart van de gemeentelijke risicokaart, geen risicobronnen gelegen waarvan de plaatsgebonden risicocontouren een overlap met het plangebied hebben.

Geraadpleegd is de gemeentelijke risicokaart. Een uitsnede van deze kaart is in onderstaande weergegeven.

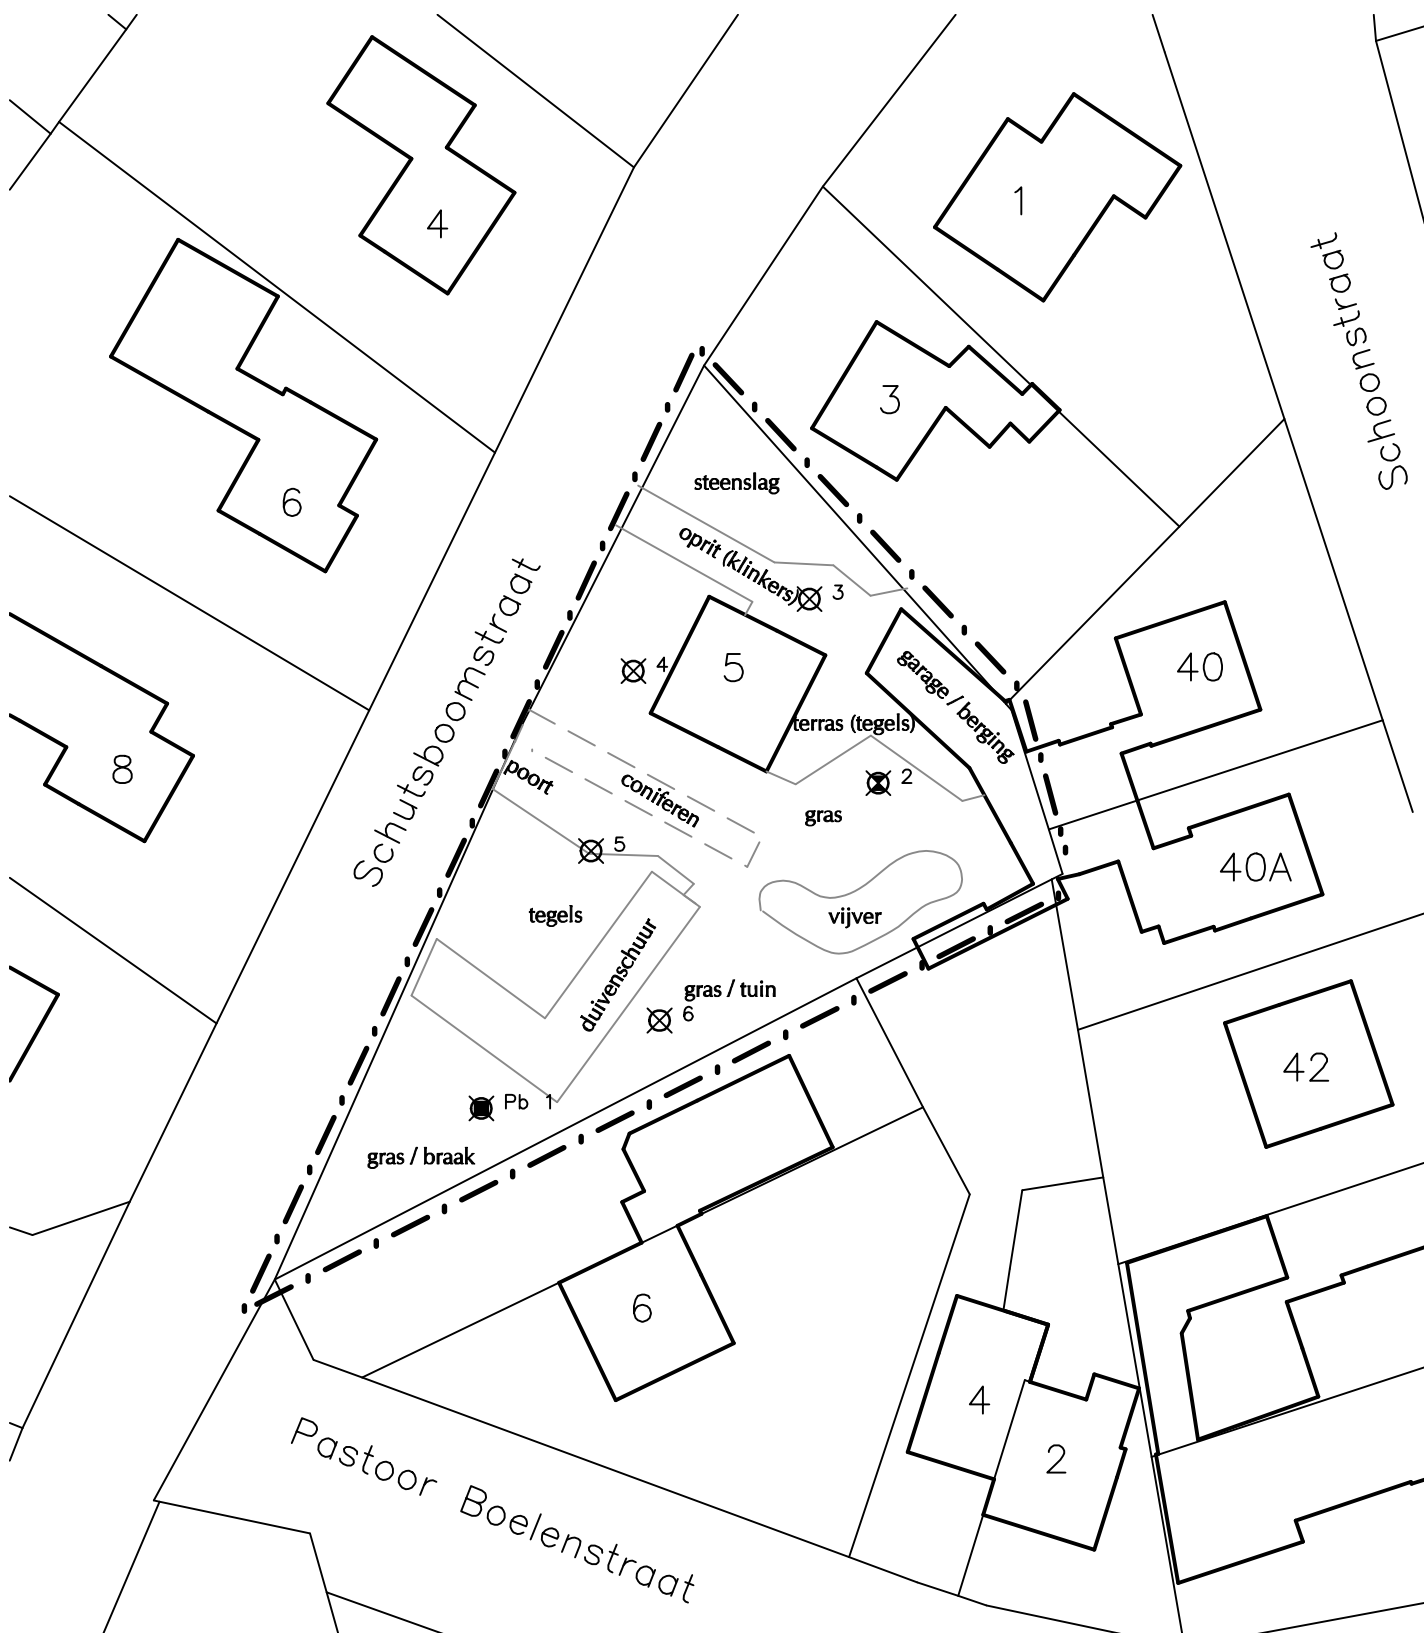
**blad 1 :**                      **Topografische ligging**  
**blad 2 :**   **Situatietekening en monsterpunten**
