## Briefrapportage

Aanvullend grondwateronderzoek  
Schutsboomstraat 5 te Heesch  
Mei 2010

Betreft : Aanvullend grondwateronderzoek  
Locatie : Schutsboomstraat 5 te Heesch

**Verkennend bodemonderzoek  
Conform NEN-5740**

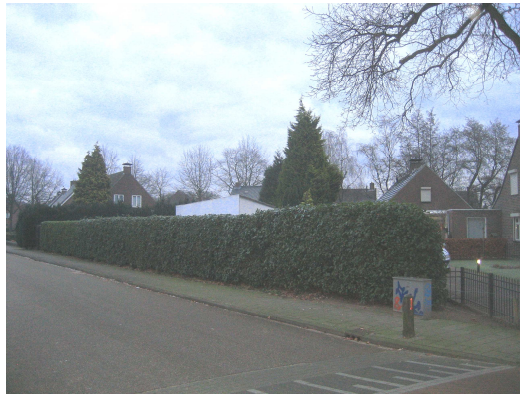
Zicht op de planlocatie vanuit de schutboomstraat

Het plangebied is gelegen aan de Schutsboomstraat binnen de bebouwde kom van Heesch in de gemeente Bernheze. Het bestaat grotendeels uit een duivenhok met verhard terras en gras.

Het terrein wordt omsloten door hagen, Opgaande vegetatie als bomen of struiken ontbreken binnen het plangebied.
