VERKENNEND BODEMONDERZOEK  
HET KORTEVELD (ONG.)  
TE NISTELRODE  
GEMEENTE BERNHEZE

# Verkennd bodemonderzoek Het Kortevelt (ong.) te Nistelrode in de gemeente Bernheze

| <b>Rapportnummer</b> | 15051453 |
| <b>Datum</b> | 21 juli 2015 |

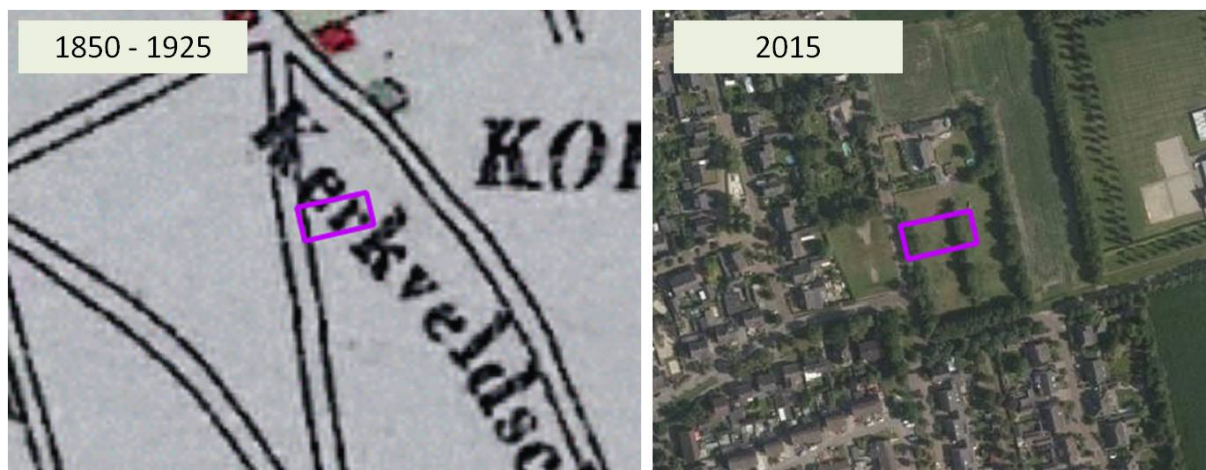
Volgens historisch kaartmateriaal uit de periode 1850 - 1925 was de locatie in agrarisch gebruik. Ook nu nog kent de locatie een agrarische functie. De locatie is momenteel volledig onverhard en onbebouwd. Wel zijn twee groenstroken op de locatie aanwezig. Voor zover bekend is de onderzoekslocatie nimmer bebouwd. De locatie is in gebruik als paardenweide. De locatie is op onderstaande historische kaart en luchtfoto weergegeven.

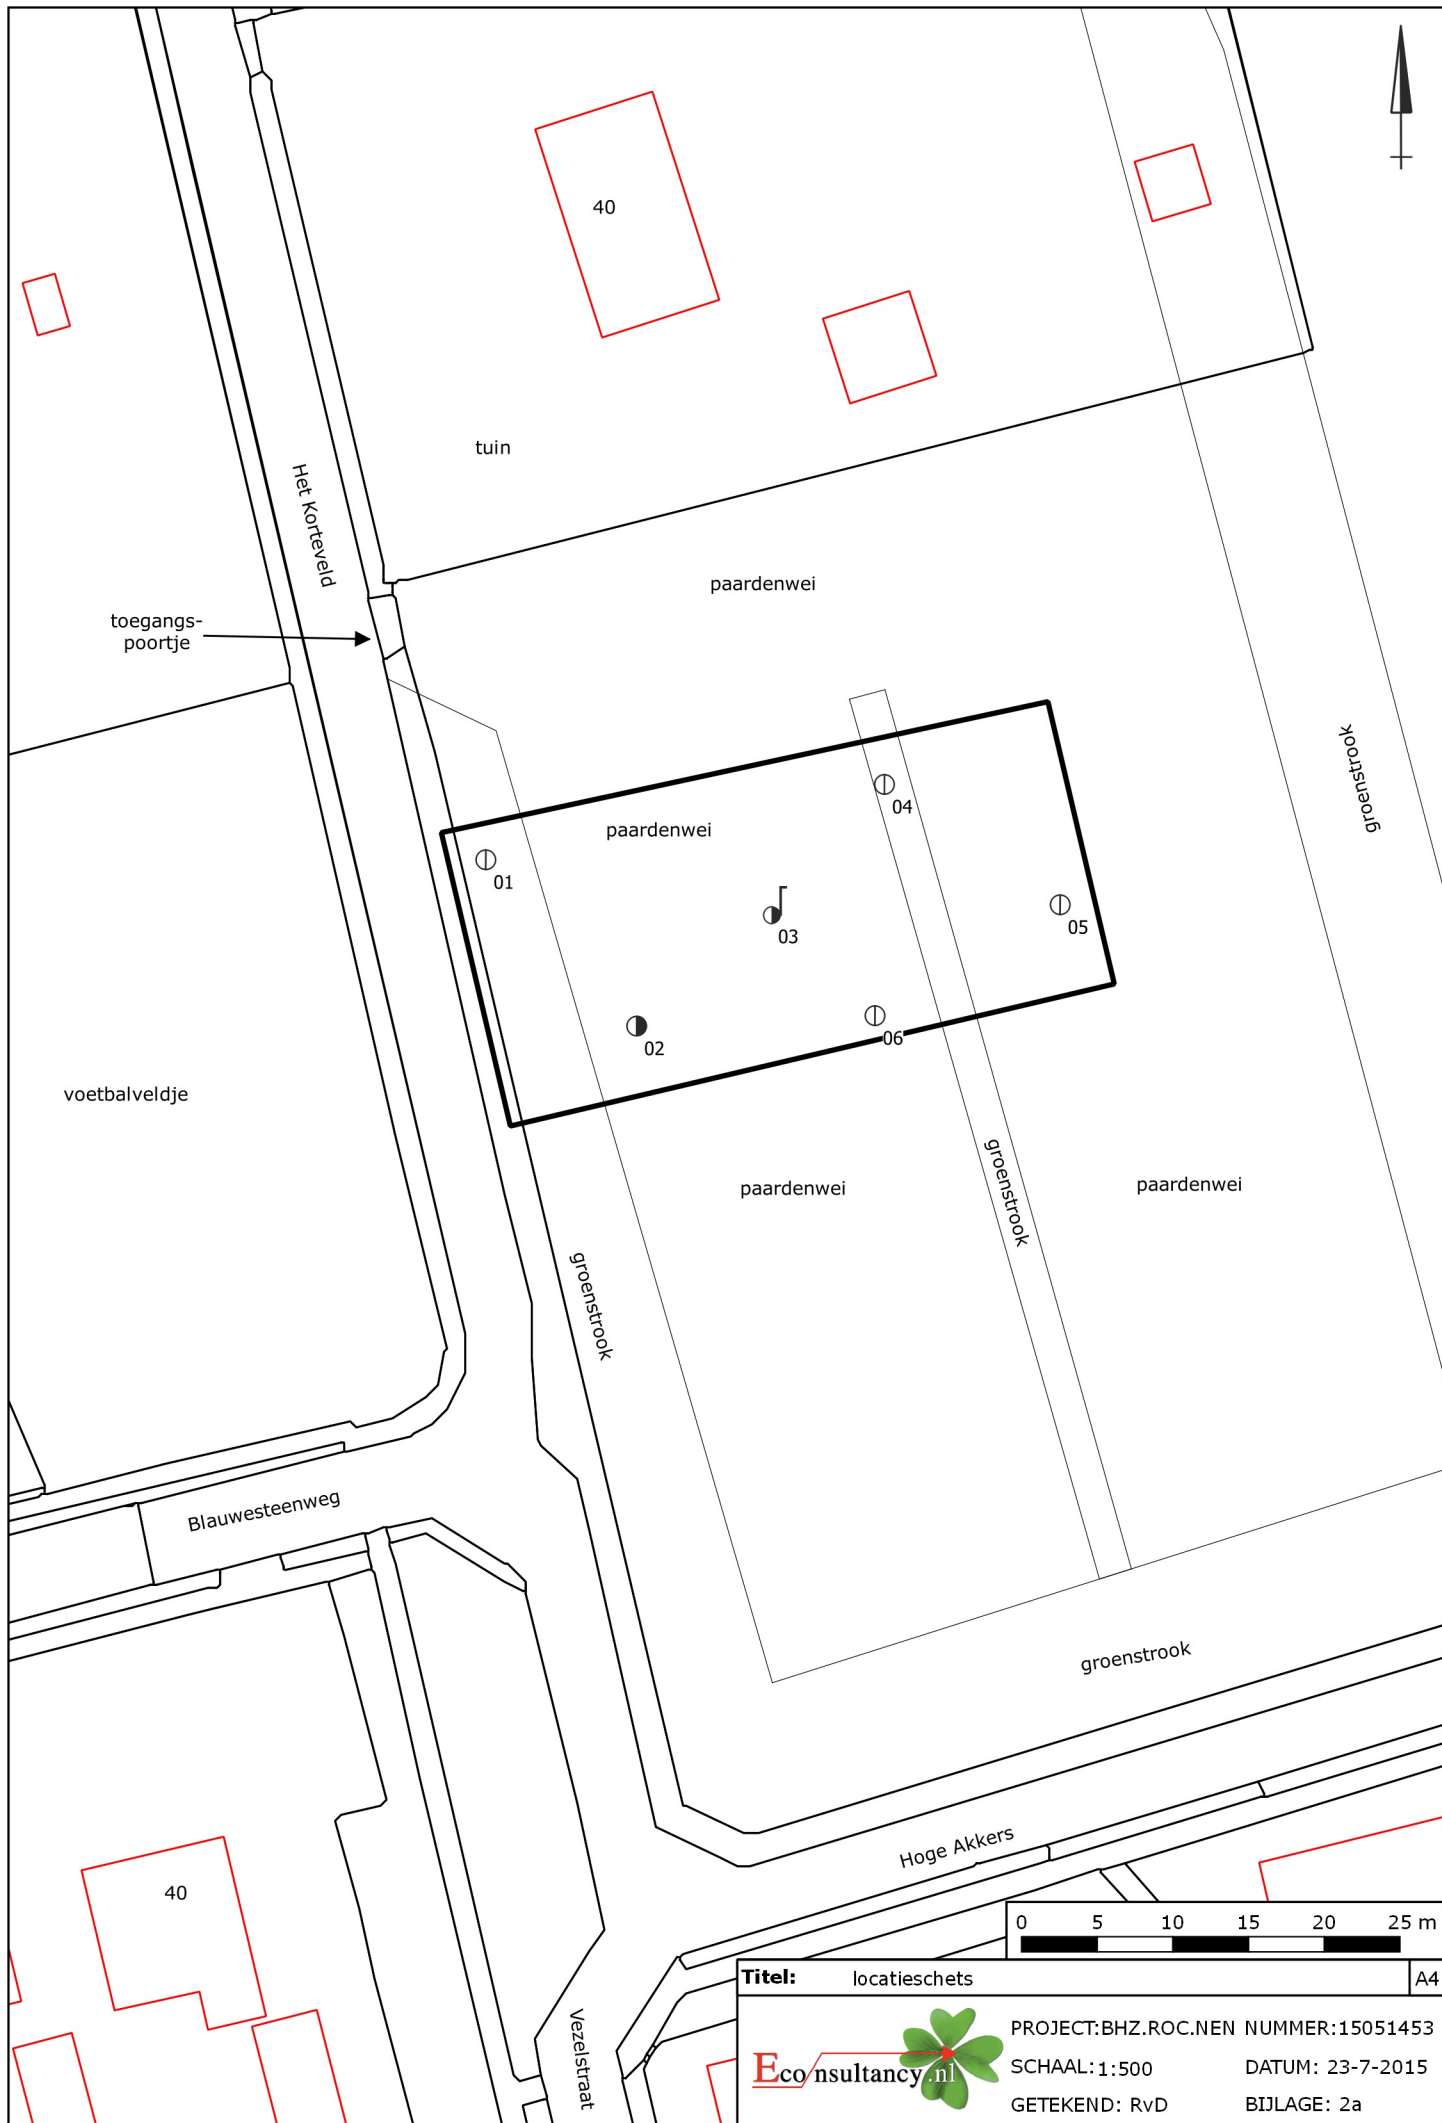
**Titel:** locatieschets A4

In bijlage 2a is de huidige situatie op een locatieschets weergegeven. Bijlage 2b bevat enkele foto's van de onderzoekslocatie.

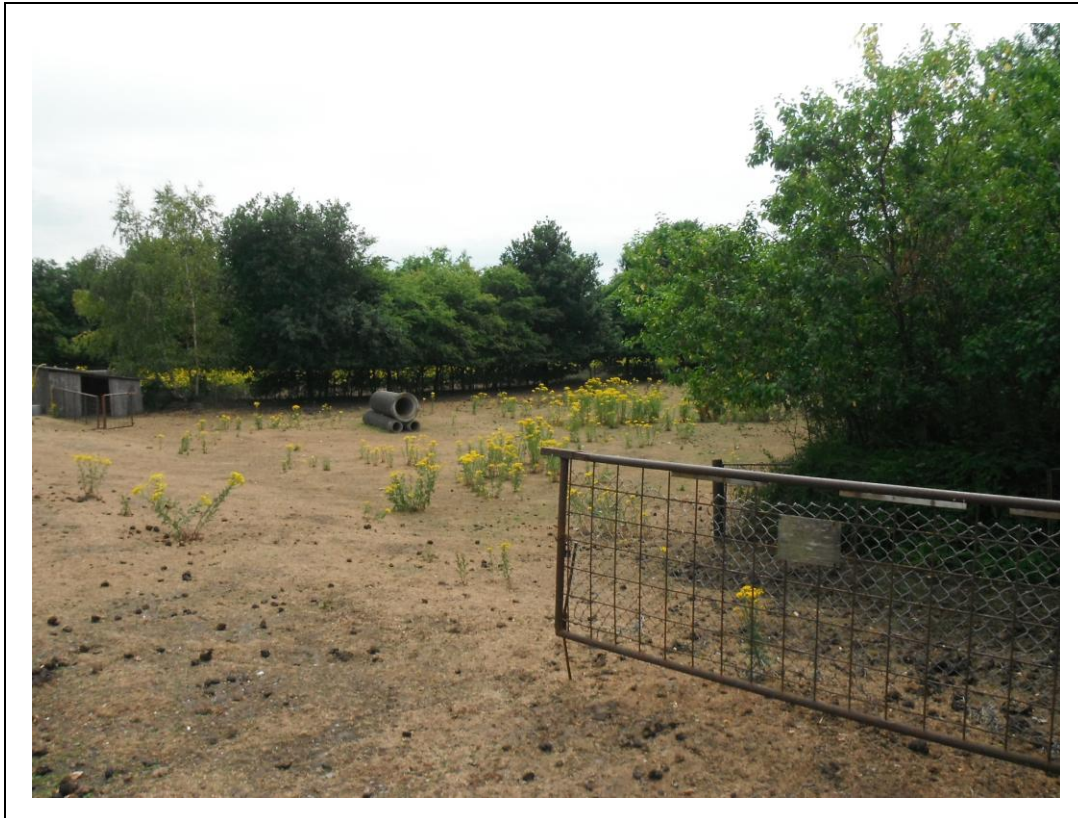
Foto 1.

De tijdens de terreininspectie aangetroffen situatie komt overeen met de locatiegegevens, zoals deze zijn opgenomen in paragraaf 2.3. Op de onderzoekslocatie zijn geen mogelijke bronnen voor een grond- en/of grondwaterverontreiniging aangetroffen.

Op het maaiveld zijn geen asbestverdachte materialen waargenomen.

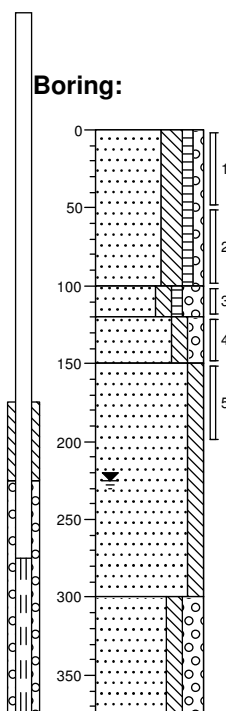
3

0 gras  
Zand, matig fijn, sterk siltig, zwak humeus, zwak grindig, donkerbruin, Edelmanboor  
100  
Zand, zeer grof, matig siltig, zwak humeus, sterk grindig, neutraalbruin, Edelmanboor  
120  
Zand, matig grof, matig siltig, matig grindig, lichtbeige, Edelmanboor  
150  
Zand, matig grof, matig siltig, lichtbeige, Edelmanboor  
300  
Zand, zeer grof, matig siltig, sterk grindig, neutraalbeige, Zuigerboor  
375
