## Rapport 200600688-20201392

15 januari 2021

Lichtmetingen ter hoogte van geprojecteerde  
Woning naast Loo 5 Nistelrode  
van lichtmasten van Sportpark  
"De Schellen"

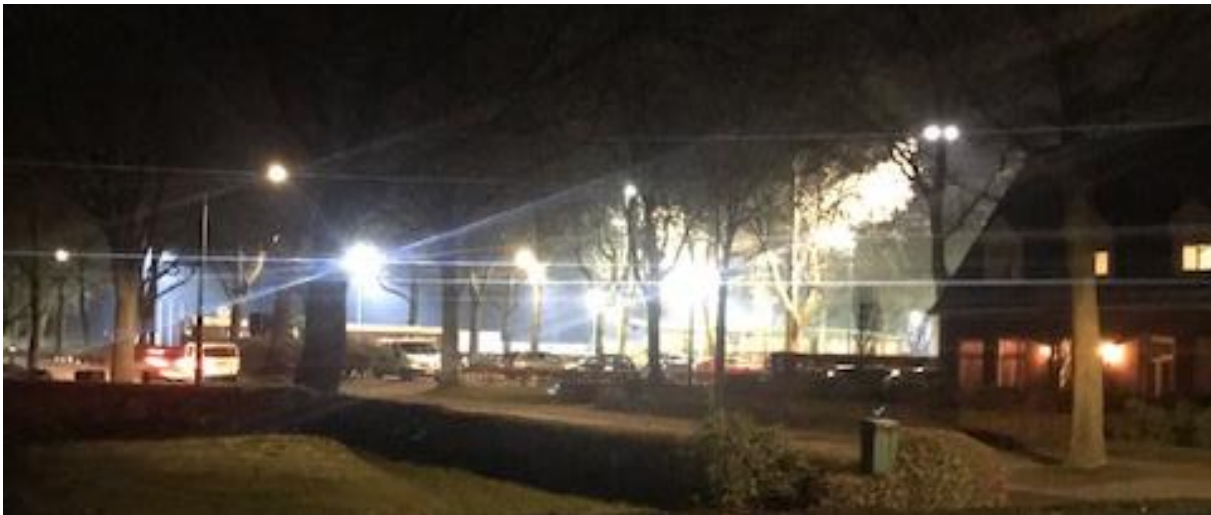
Figuur 1: Positie van de lichtmasten van Sportpark "De Schellen" (gezien vanaf de bouwkel naast Loo 5)

De verlichting van het voetbalveld is gerealiseerd met 8 lichtmasten van ca. 15 meter hoogte. De verlichting van het korfbalveld, is eveneens meegenomen daar staan 4 lichtmasten van ca. 15 meter hoogte.

De locatie van de lichtmasten is weergegeven in figuur 1.

Bepalend zijn de sportvelden die schuin tegenover de woning liggen. Het voetbalveld en het korfbalveld aan de oost-zuidzijde zijn gemeten qua verticale verlichtingssterkte en lichtsterkte van de armaturen. Er is één armatuur waar geen reflector of verkeerde reflector op is gemonteerd (mast 05), maar dit levert geen problemen op.

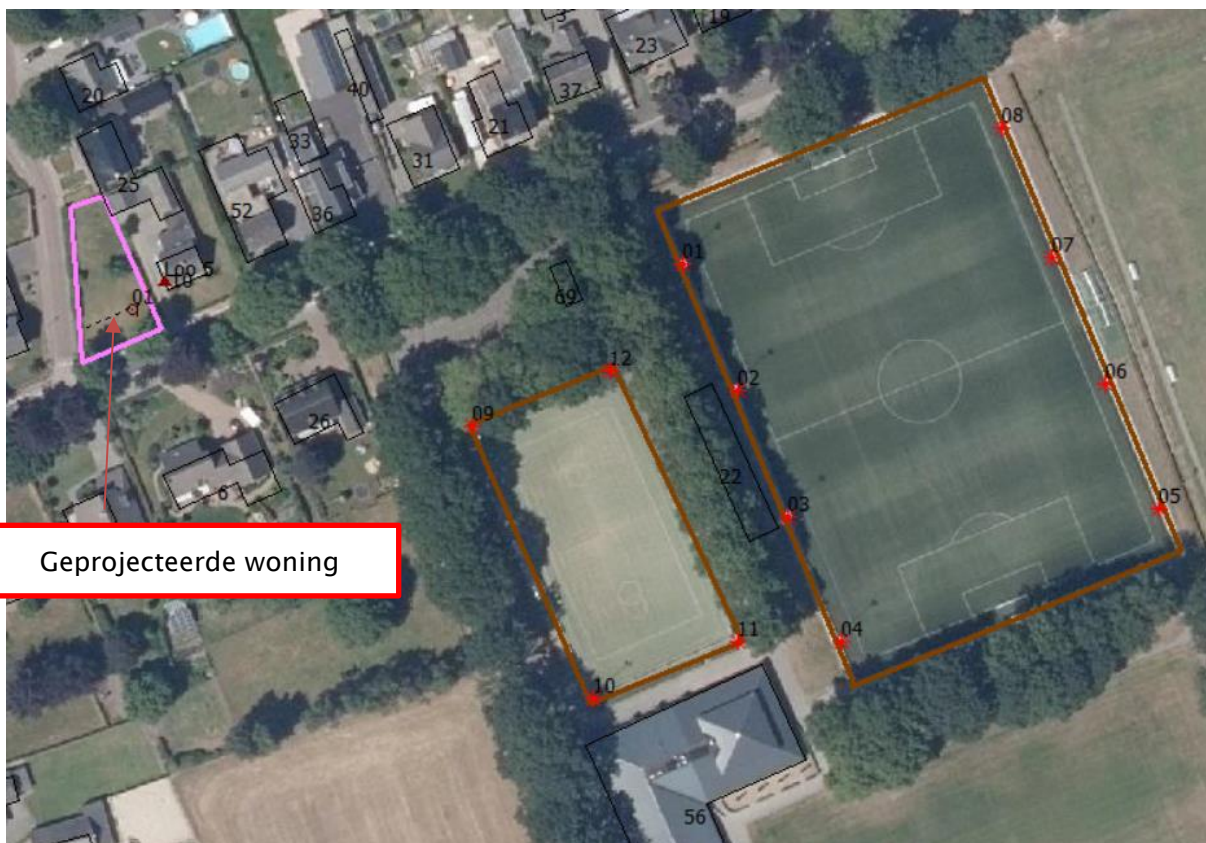
Figuur 2: Geprojecteerde woning ten opzichte van de sportvelden

In figuur 2 is de positie weergegeven van de geprojecteerde woning ten opzichte van de sportvelden van Sportpark "De Schellen".

De lichtopbrengst van de armaturen op het sportveld tegenover de woning is gemeten in een representatieve stand ter plaatse van de geprojecteerde rooilijn zoals gegeven in figuur 2.

De metingen zijn verricht op de rooilijn van de geprojecteerde woning. Zie figuur 2.

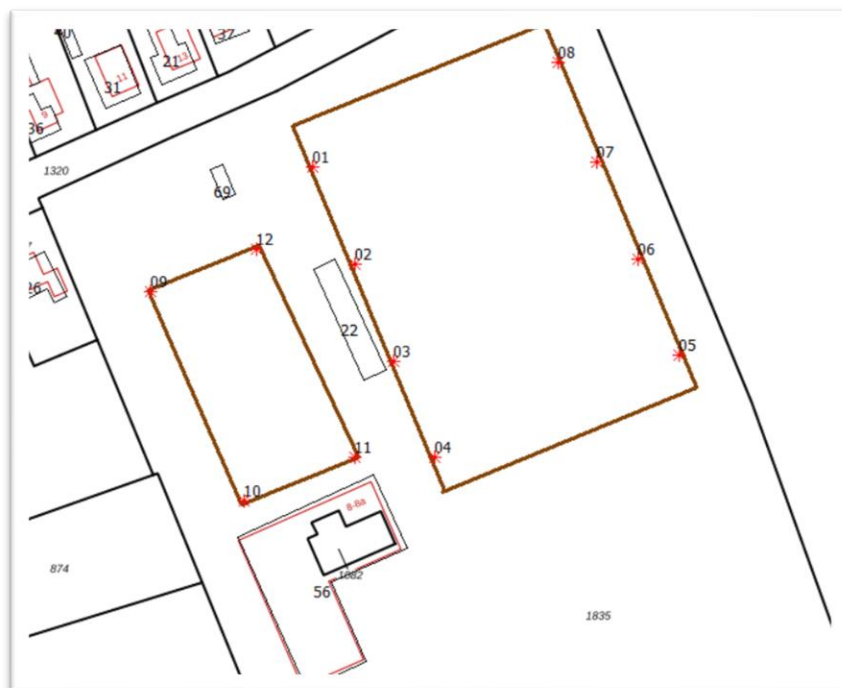
Figuur 3: Positie van de 12 lichtmasten met armaturen

01 - 12 = Positie lichtmasten

De positie van de lichtmasten en het waarneempunt is gegeven in figuur 3.

De ligging van de rooilijn van de woning naast Loo 5 is eveneens gegeven in figuur 3

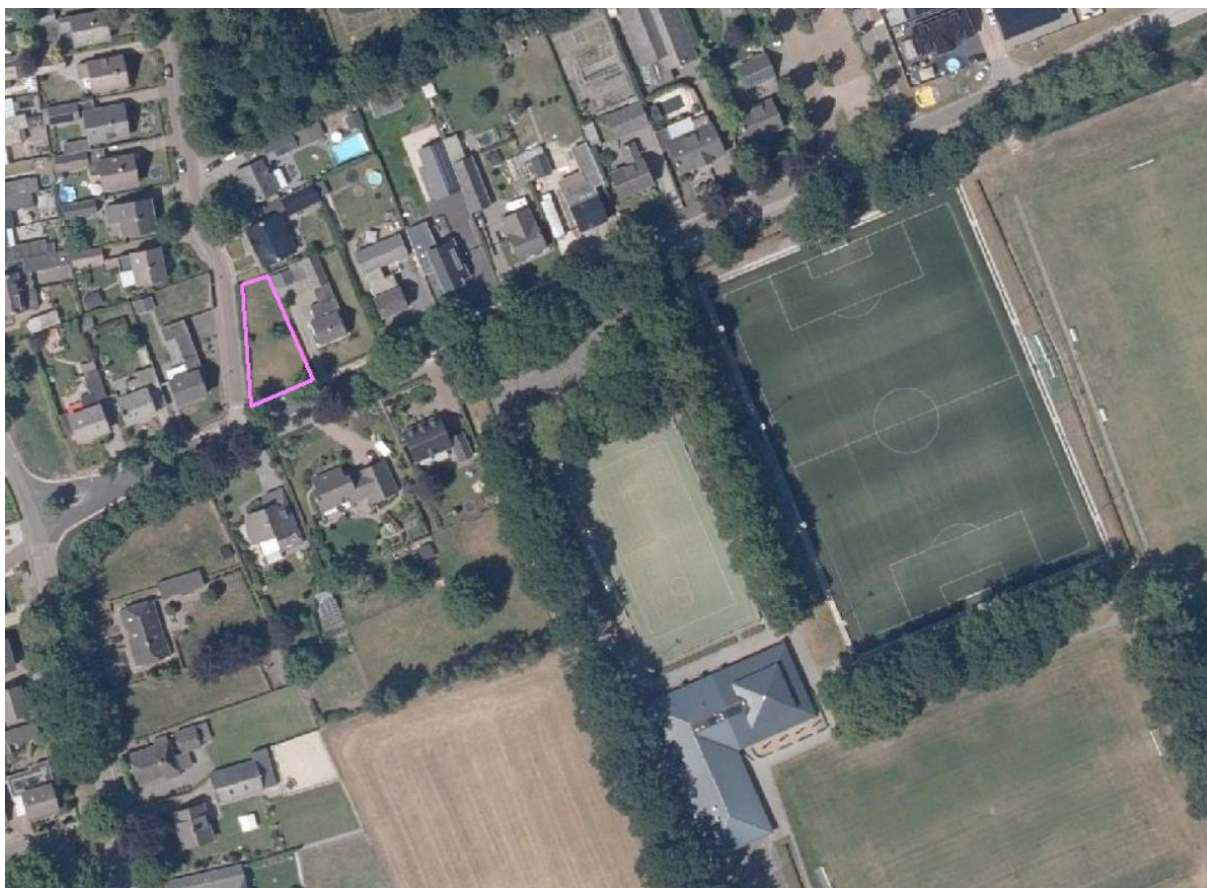
Figuur 4: Ligging van het sportpark nabij de woningen.

De omgeving voldoet aan de kenmerken voor ecologie-zone E2; gebieden met een lage omgevingshelderheid, in het algemeen buiten stedelijke en landelijke woongebieden. Een hogere grenswaarde zou in deze situatie ook verdedigbaar zijn uitgaande van zone E3.

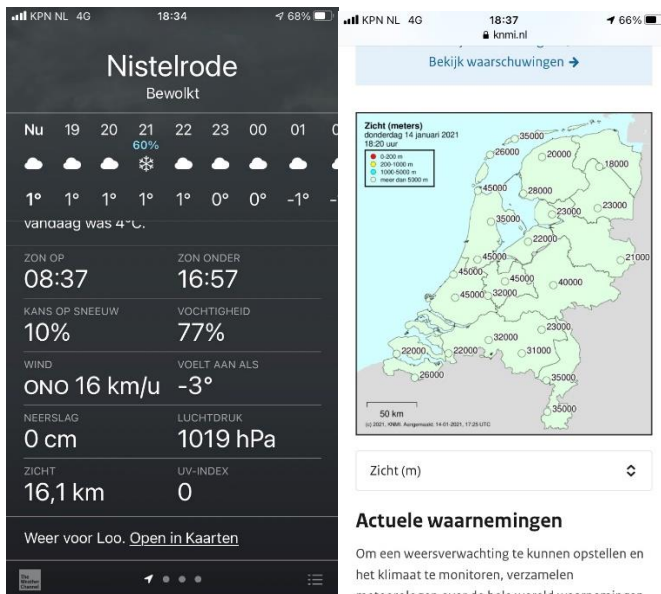
Figuur 5: Meteorologisch zicht in meters.

De zichtgegevens rond de meettijdspanne zijn te verkrijgen van de meest dichtbijgelegen KNMI-metlocatie. Lichthinder mag volgens de NSVV richtlijnen bij slecht zicht, een meteorologisch zicht beneden de 2 km, niet gemeten worden.

Tijdens de metingen was het meteorologisch zicht ca. 16,1 kilometer. De gemeten waarden dienen evenwel nog met een kleine correctiefactor vermenigvuldigd te worden volgens bijlage 2.

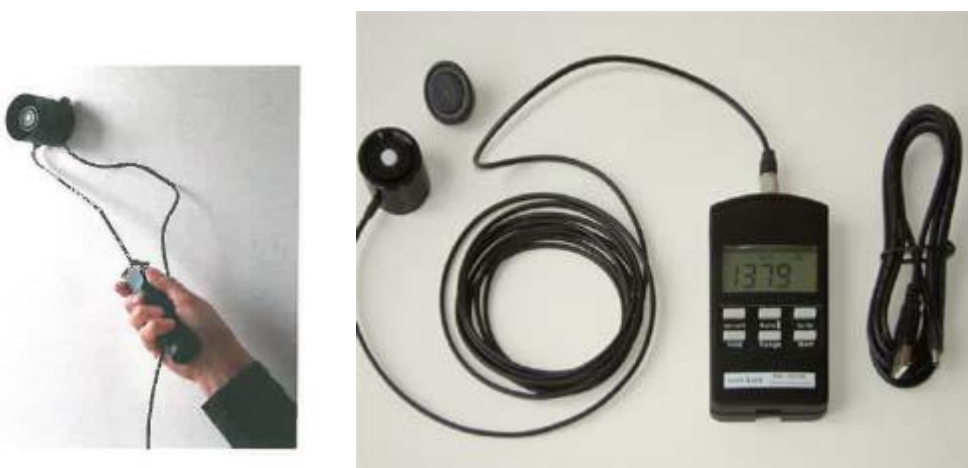
Figuur 6: Luxmeter en bundelbegrenzer

De verticale verlichtingssterkte is met de Mobilux luxmeter gemeten op een representatieve positie op het venster. De meetcel is met behulp van de BegrenzOr (Bundelbegrenzer 75°, zie foto linksonder) geplaatst “in het vlak van het geprojecteerde venster” gericht op de hinderbron. (Luxmeter Mobilux (1), fabricaat Czibula & Grundmann GmbH te Berlijn, welke bij correct gebruik voldoet aan DIN 5032 klasse A.)

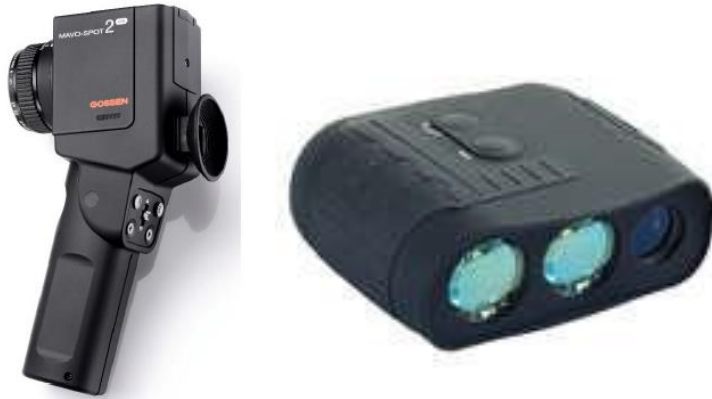
Figuur 7: Luminantiemetere en lichtafstandmeter

De lichtsterkte is berekend uit metingen met een luminantiemeter met een meethoek van  $1^\circ$  die door specifiek gebruik en omrekenfactor als luxmeter functioneert. (Luminantiemeter Gossen Mavo-Spot 2 USB).

MAVO-SPOT 2  
Digital Luminance Meter with  $1^\circ$  Measuring Angle

De afstanden zijn o.a. met de lichthinder afstandsmeter "1500" gemeten.
