RAPPORT
Vooronderzoek
Molenakkers (ong.) te Vorstenbosch
AM13150

Projectnummer	: AM13150
Opdrachtgever	: BRO
Soort onderzoek	: Vooronderzoek
Aanleiding onderzoek	: Nieuwbouw van een woning
Adres onderzoekslocatie	: Molenakkers ongenummerd te Vorstenbosch
Gemeente	: Bernheze
Kadastrale registratie	: Nistelrode, sectie E nummers 2484 en 2486 gedeeltelijk

In opdracht van BRO heeft Aeres Milieu in november 2013 een vooronderzoek uitgevoerd voor de locatie Molenakkers ongenummerd in Vorstenbosch.

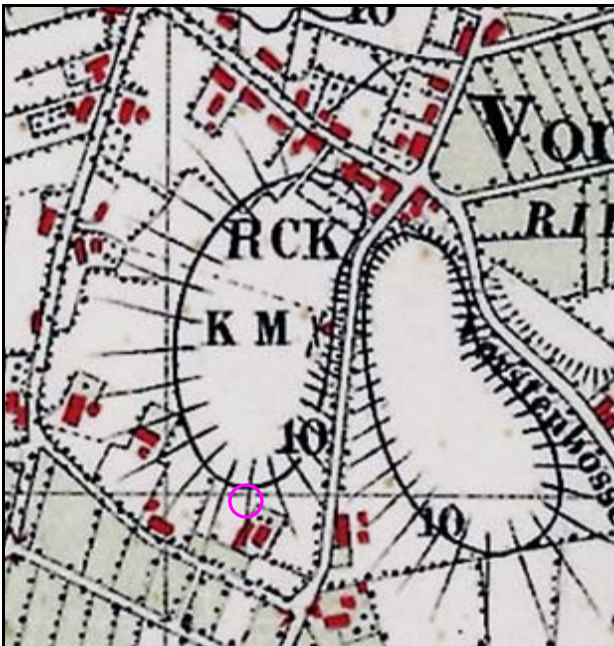
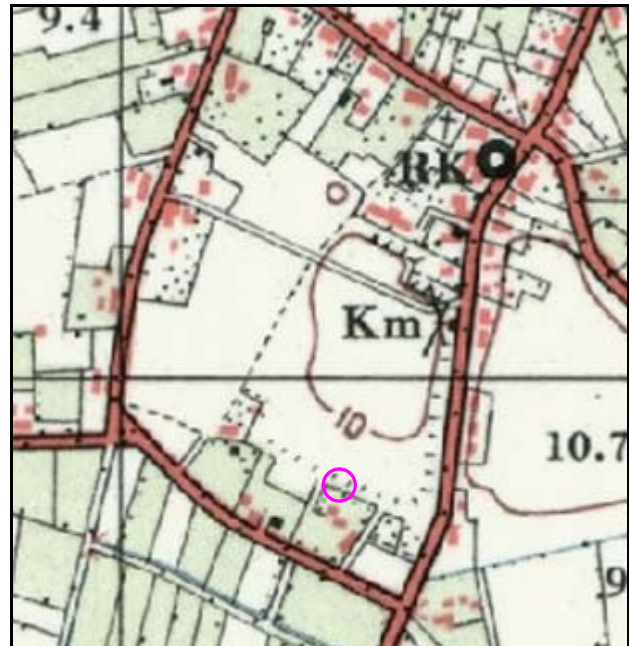
Uit historisch kaartmateriaal is af te leiden dat de onderzoekslocatie in gebruik was als landbouwgrond/tuin.

Topografisch kaart 1928 (Kadaster, kaartnummer 609)

Topografisch kaart 1956 (Kadaster, kaartnummer 45G)

Topografisch kaart 1967 (Kadaster, kaartnummer 45G)

Topografisch kaart 1988 (Kadaster, kaartnummer 45G)

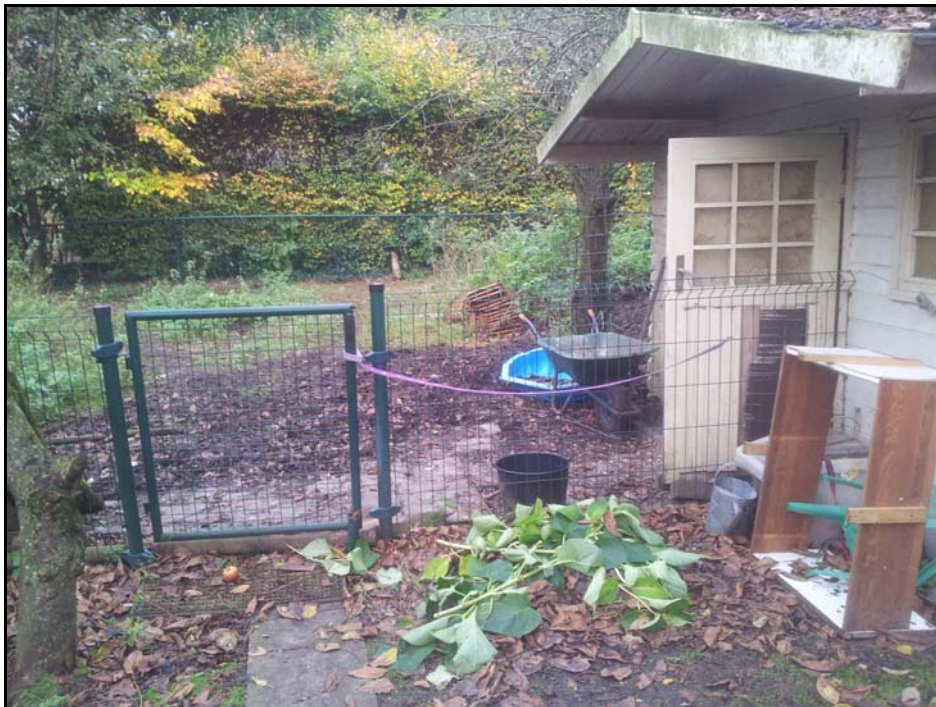
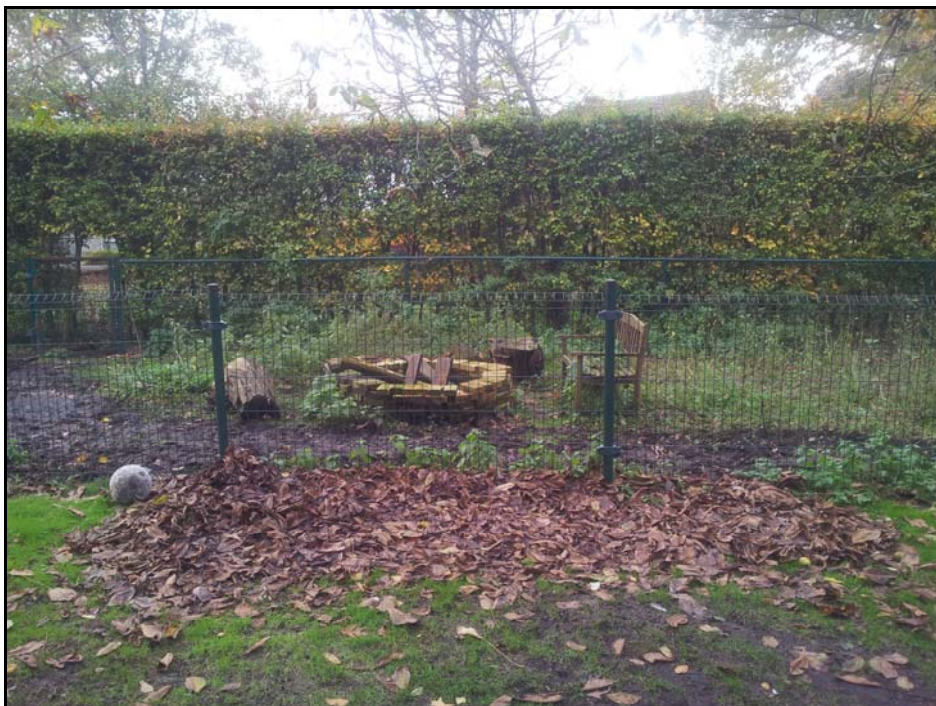
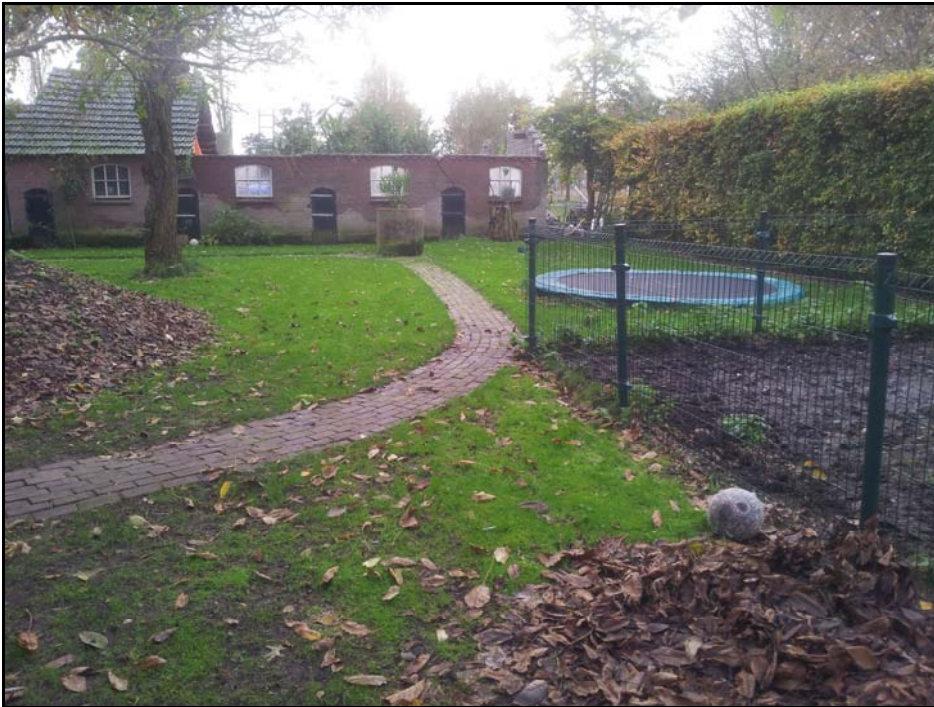
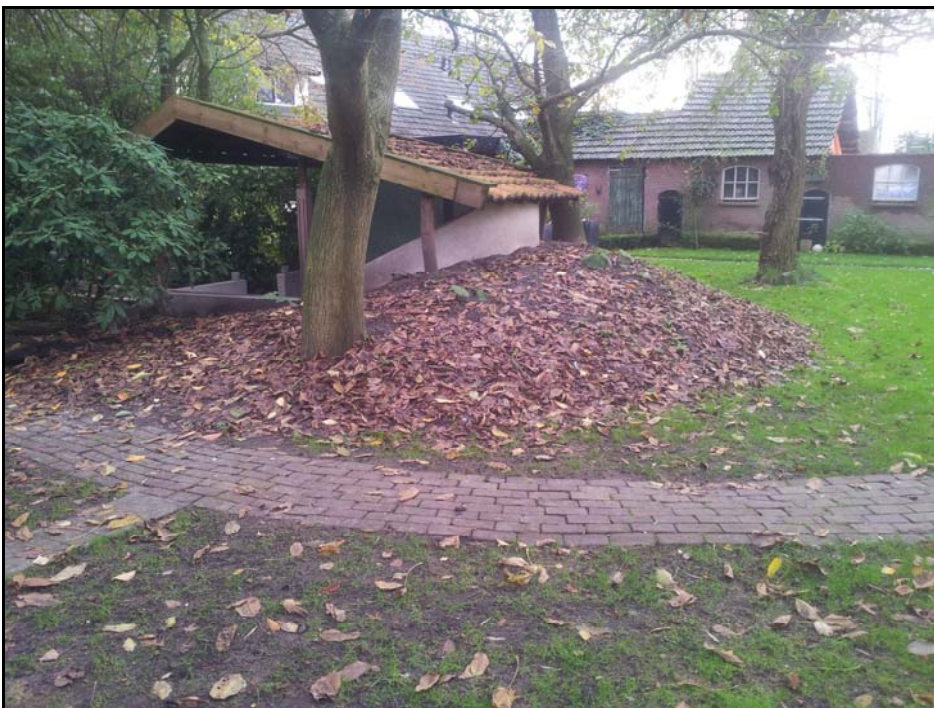
Foto 's onderzoekslocatie

De onderzoekslocatie is in gebruik als tuin en behoort bij de woning Broekkant 2. Het zuidelijk deel van de onderzoekslocatie valt gedeeltelijk binnen de bebouwing van een schuur. Deze schuur wordt momenteel afgebroken. In de tuin bevindt zich een klein tuinhuis. Door de tuin loopt een pad verhard met klinkers. Een fotoreportage van de onderzoekslocatie is opgenomen in bijlage 3.

Zowel op het maaiveld als in het opgeboorde bodemmateriaal zijn geen asbestverdachte materialen waargenomen.

Er zijn geen waarnemingen gedaan welke wijzen op de aanwezigheid van bodemverontreinigingen of bronnen van verontreinigingen.
