Vooronderzoek bodemkwaliteit  
Muggenhoek 9 te Heeswijk-Dinther

Opdrachtgever:  
Dhr. J.W.M. van den Akker

Projectnummer: AKK.230110  
Rapportagedatum: 06-11-2010

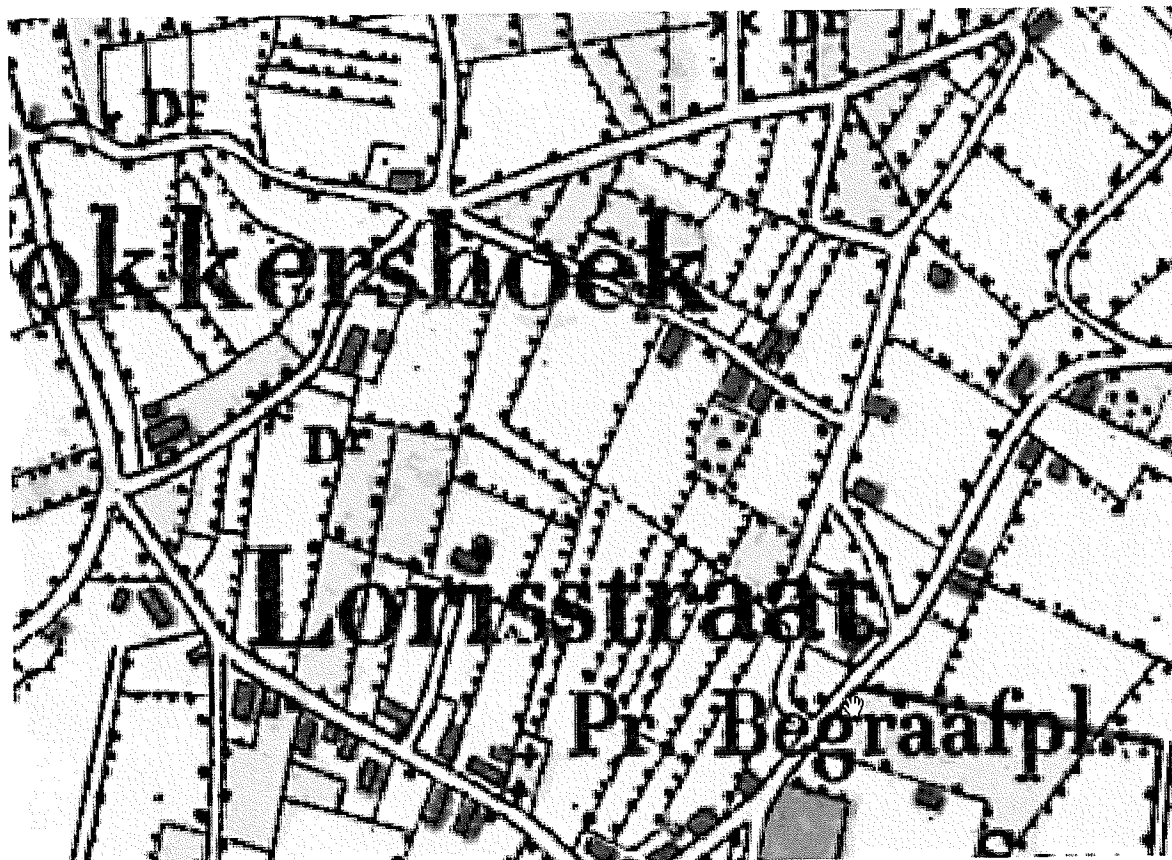
Op de historisch kaart van 1890-1899 valt op te maken dat de in 1986 gesloopte boerderij, die dicht aan de weg stond, toen al aanwezig was. Het terrein rond de boerderij is in gebruik als akkerland.

*Historische kaart 1890-1899*

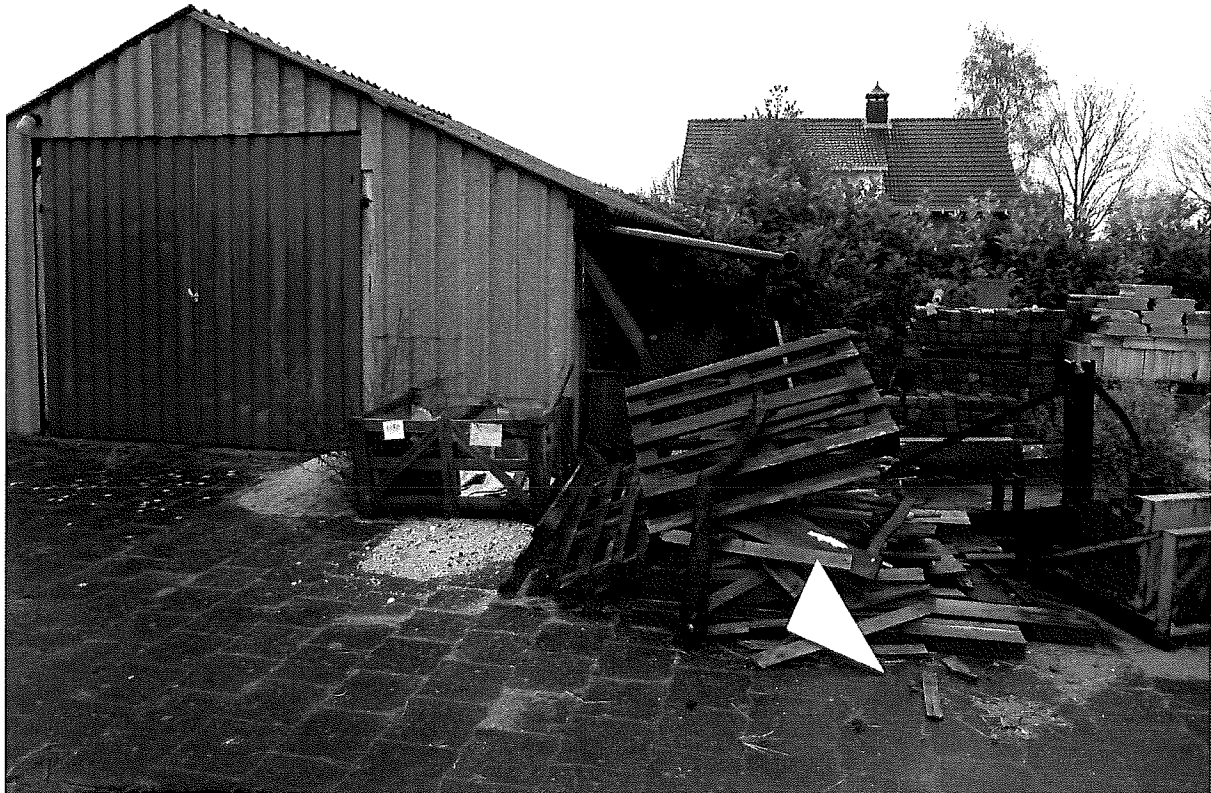
Tegen de oostgevel van de bergingsruimte is de dieselolietank aangetroffen. De tank staat in een lekbak en heeft een inhoud van 625 liter. Volgens informatie van de opdrachtgever is de tank zo'n 10 tot 12 jaar niet meer in gebruik.

Bovengrondse dieseltank in lekbak (tegen oostgevel bergingsruimte)

A - bovengrondse dieseltank (minerale olie)

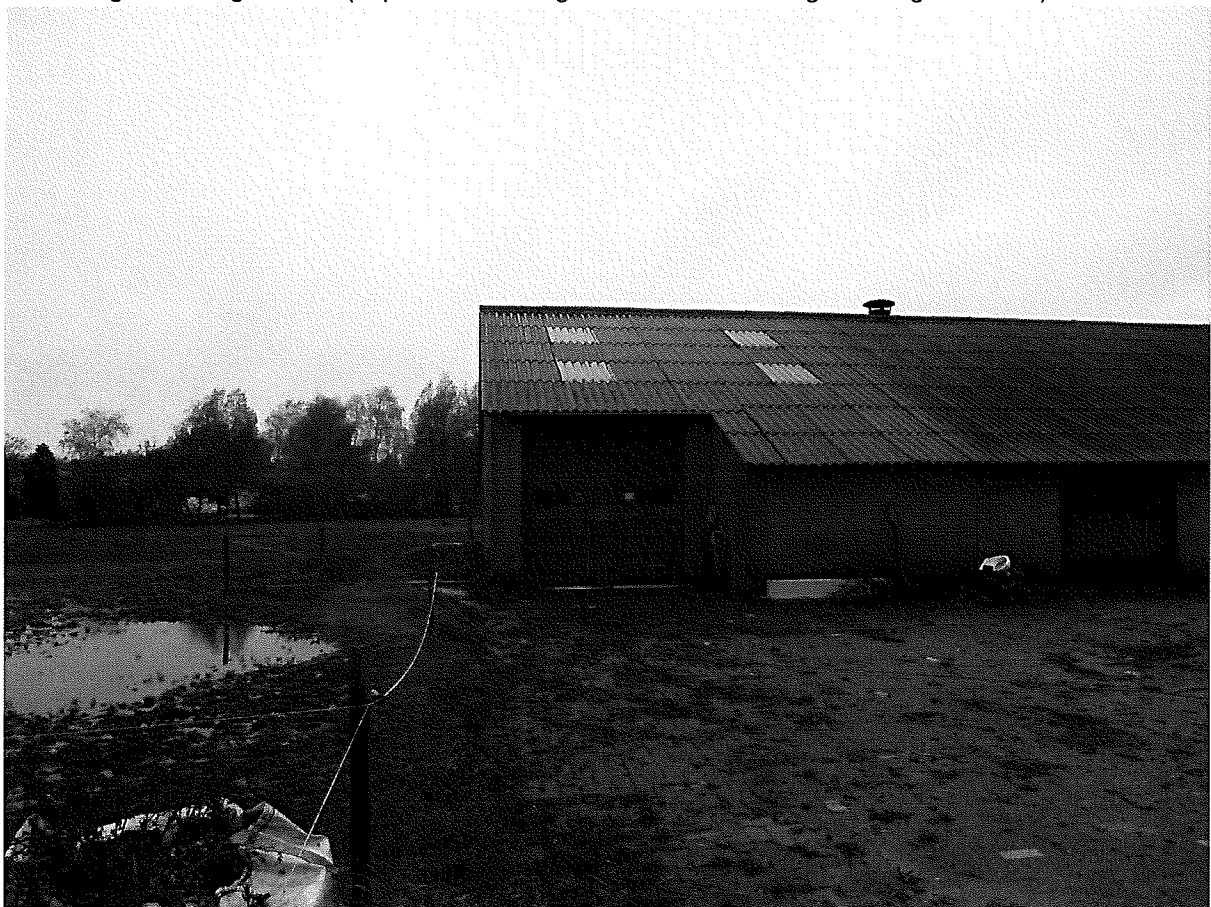
Ten behoeve van een bouw aanvraag is in 1994 plaatselijk een bodemonderzoek uitgevoerd. In de bovengrond is hierbij een lichte verontreiniging met minerale olie aangetroffen. Op basis van het onderzoek is destijds de bouwvergunning verleend. In het verleden is op de locatie geen bodemsanering uitgevoerd.

Op de locatie is nabij de werktuigenloods in het verleden een lichte bodemverontreiniging aangetoond met minerale olie. Er zijn geen aanwijzingen dat de bodem verontreinigd is met asbest. De volgende deellocaties zijn verdacht van bodemverontreiniging;

Voormalige werktuigenloods (kopeind voormalige varkensstal / huidige stalling caravans)

B - voormalige werktuigenloods (zware metalen en minerale olie)
