HISTORISCH BODEMONDERZOEK

NIEUWSTRAAT 42

TE HEESCH

# Rapportage historisch bodemonderzoek

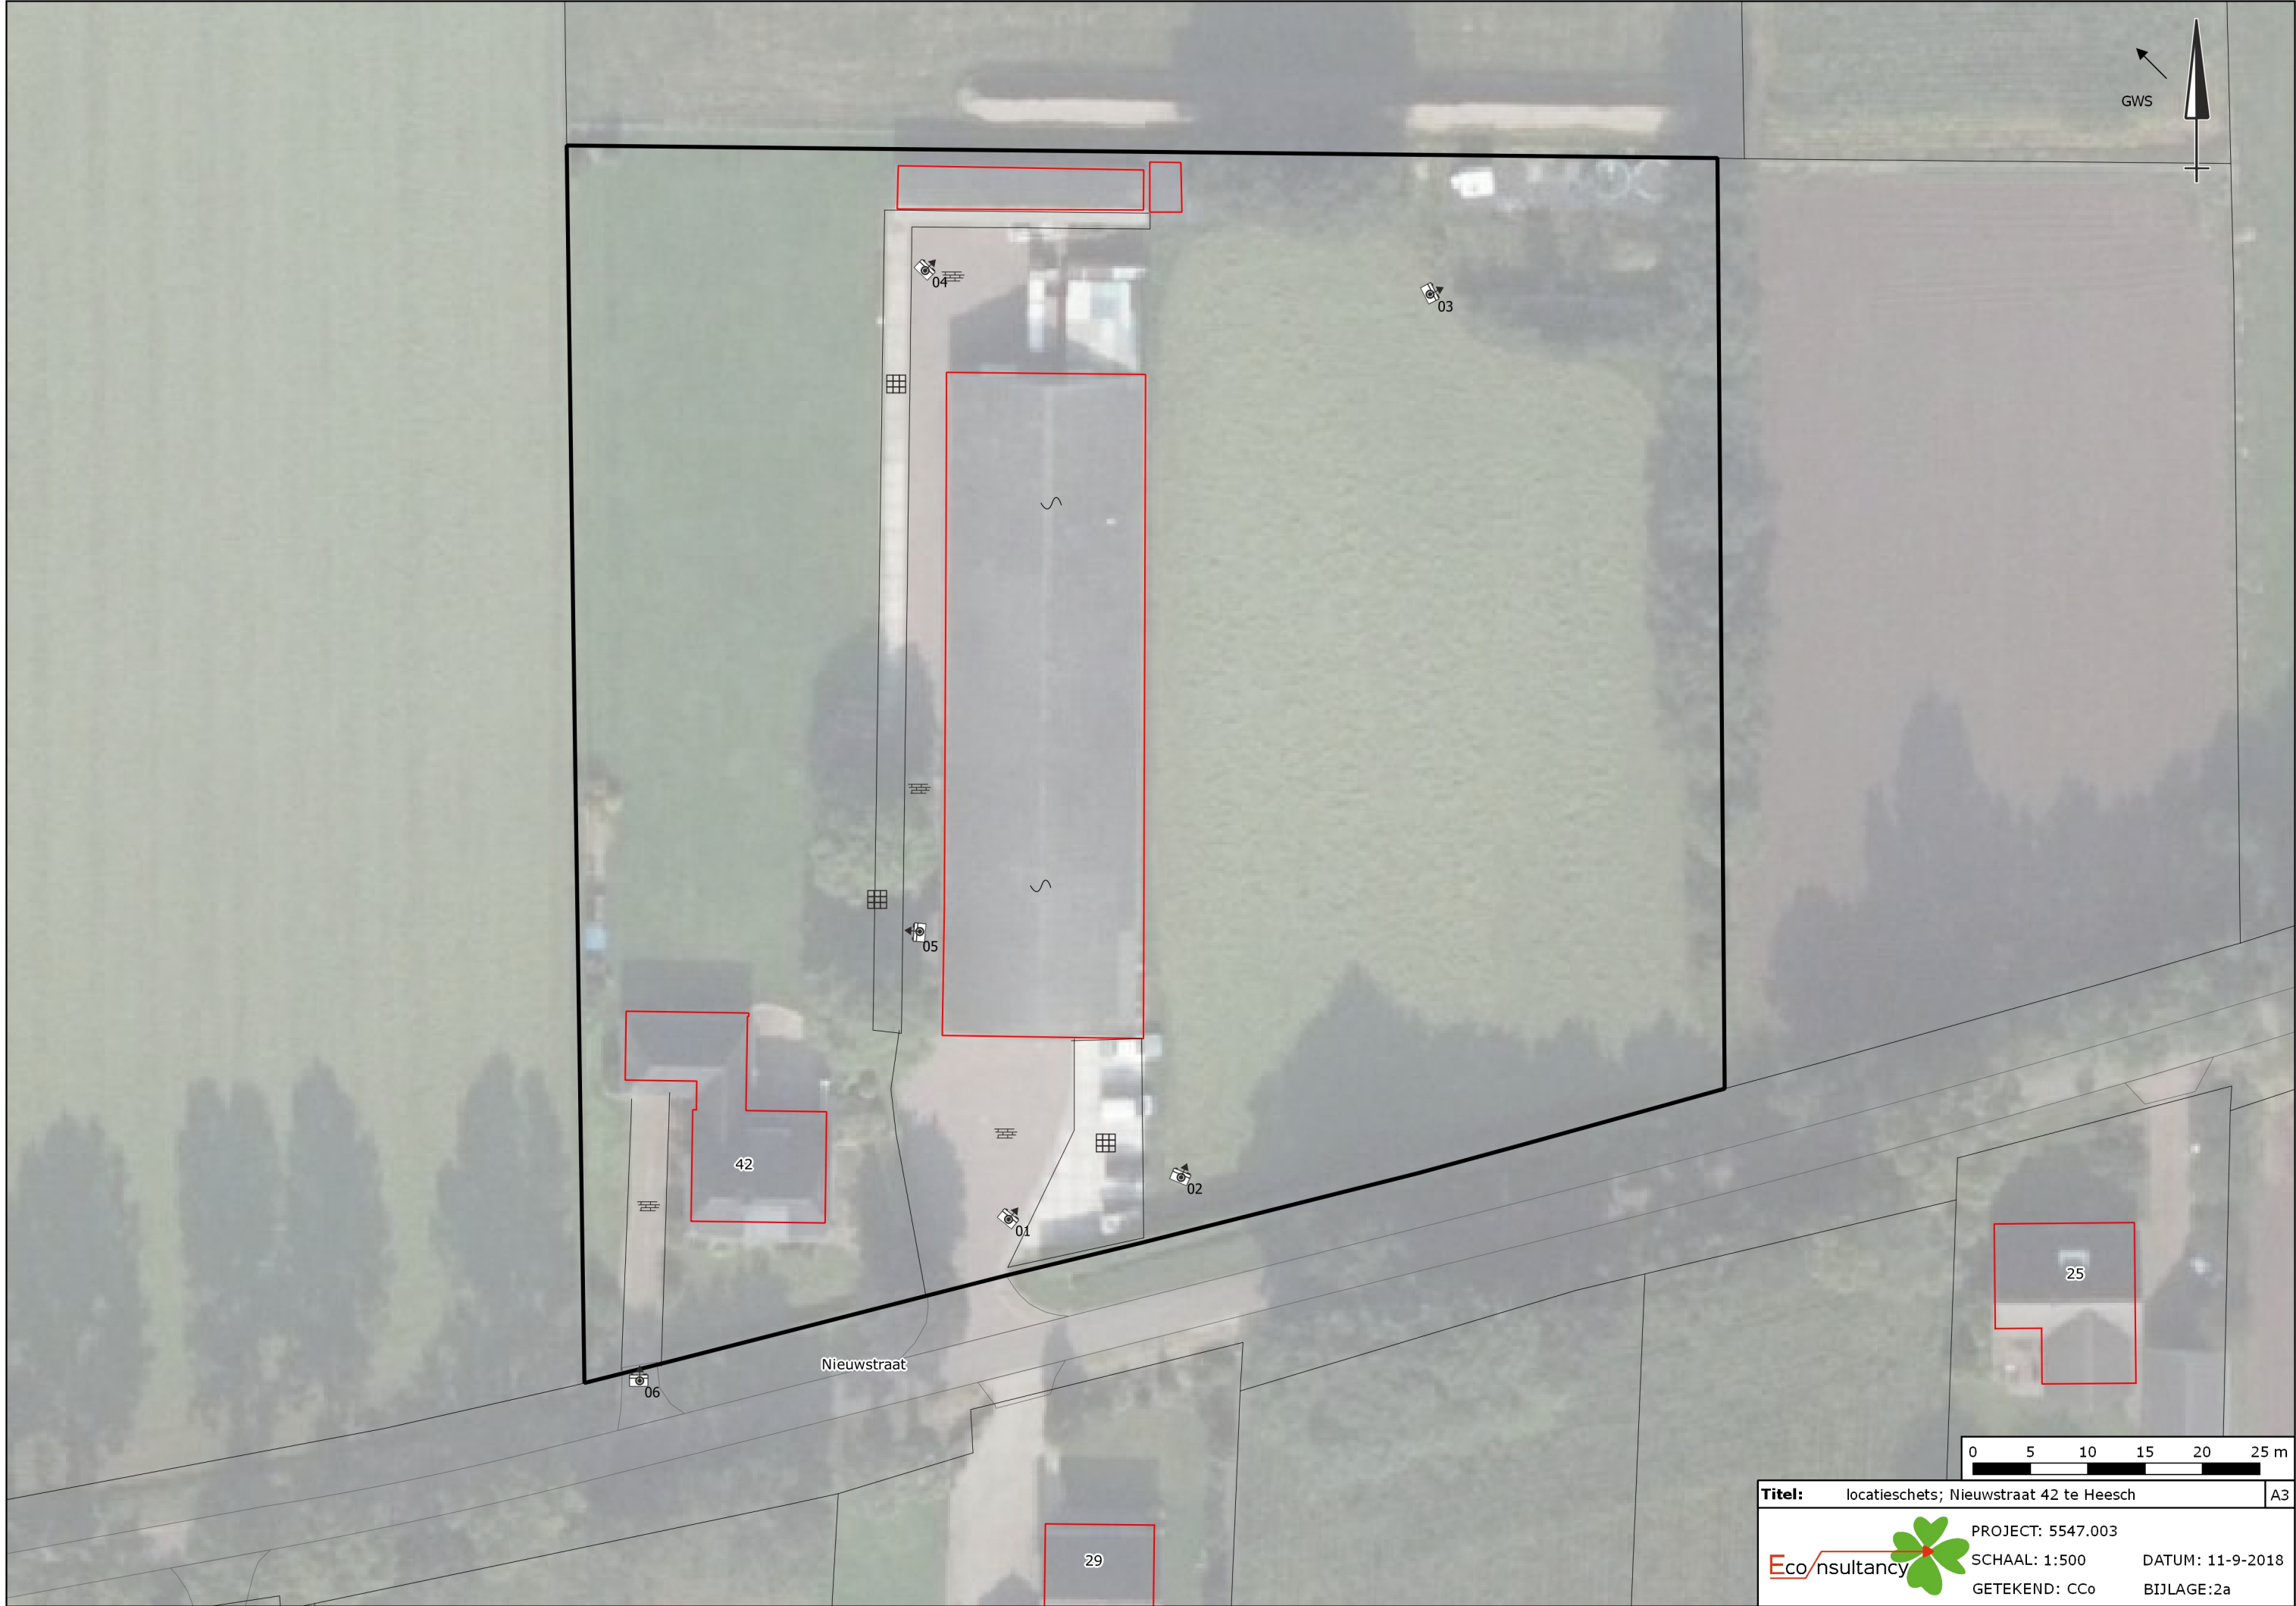
Momenteel is de onderzoekslocatie deels bebouwd met een woonhuis ( $\pm 280 \text{ m}^2$ ) en tweetal stallen ( $\pm 960 \text{ m}^2$  resp.  $\pm 170 \text{ m}^2$ ). Het overige terreindeel is in gebruik als grasland. In bijlage 2a is de huidige situatie op een locatieschets weergegeven. Bijlage 2b bevat enkele foto's van de onderzoekslocatie.
