HISTORISCH BODEMONDERZOEK

BEELLANDSTRAAT 6, 8 EN 10

TE HEESCH

GEMEENTE BERNHEZE

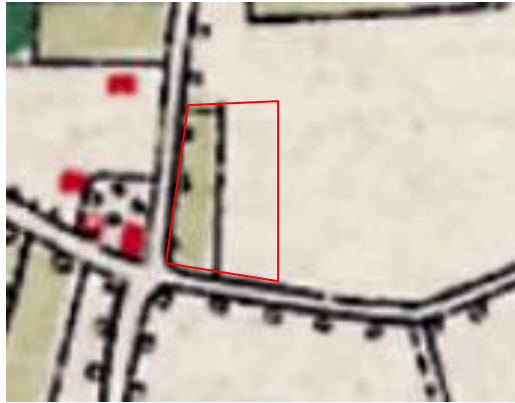
Situatie 1870 (bron: [www.topotiidreis.nl](http://www.topotiidreis.nl))

Volgens historisch kaartmateriaal uit de periode 1870 was de locatie, alsmede de omgeving ervan, destijds in agrarisch gebruik (weide en akkerland) en werd extensief bewoond. Tot circa 1956 is dit gebruik van de onderzoekslocatie niet wezenlijk veranderd. Rond 1956 zijn er een aantal opstallen op het oostelijke deel van de onderzoekslocatie gerealiseerd. Het westelijke deel van de onderzoekslocatie was in gebruik als weiland en was verhoogd ten opzichte van het oostelijke deel van de onderzoekslocatie. Het oostelijke deel van de onderzoekslocatie was in gebruik als akkerland. Rond 1967 zijn de opstallen op het oostelijk deel van de onderzoekslocatie verwijderd. Op het westelijke deel van de onderzoekslocatie zijn destijds twee opstallen gerealiseerd. Rond 1978 is één van de opstallen uitgebreid en rond 1988 is één van de opstallen verwijderd. Rond 1998 is de overgebleven opstal verwijderd en is een deel van de huidige bebouwing gerealiseerd. Rond 2011 is de huidige bebouwing enigszins uitgebreid. Verder blijkt uit de geraadpleegde bronnen geen aanwezigheid van ophogingen, dempingen of stortingen. In bijlage 2a is de huidige situatie op een locatieschets weergegeven. Bijlage 2b bevat enkele foto's van de onderzoekslocatie. In bijlage 5 zijn enkele historische kaarten toegevoegd.
