April 2017

Verkennd bodemonderzoek  
Raadhuisplein 20D te Heeswijk-Dinther

Projectnummer : RHP.380017  
Rapportagedatum : 18-04-2017

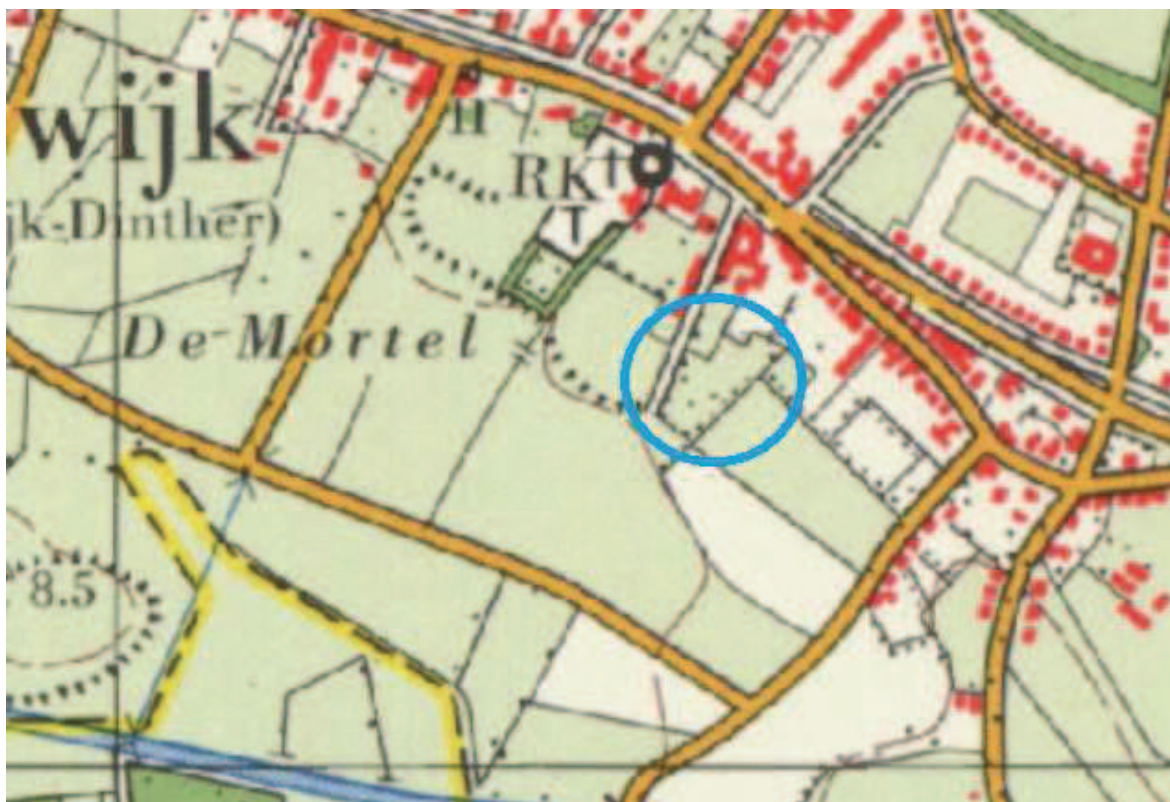
Historische kaart 1985

Op de vorige pagina is een historische kaart van 1985 en 2000 bijgevoegd. Op de kaart van 1985 is te zien dat de onderzoekslocatie in gebruik was als grasland (voormalig kloostertuin). Op de kaart van 2000 is het achterterrein bebouwd. De recreatiewoning is niet aangegeven.
