# Rapportage verkennend bodemonderzoek

## Rietdijk 17 en 17a te Vorstenbosch

| <b>Rapportnummer</b> | 8239.001 |
| <b>Datum</b> | 13 december 2018 |

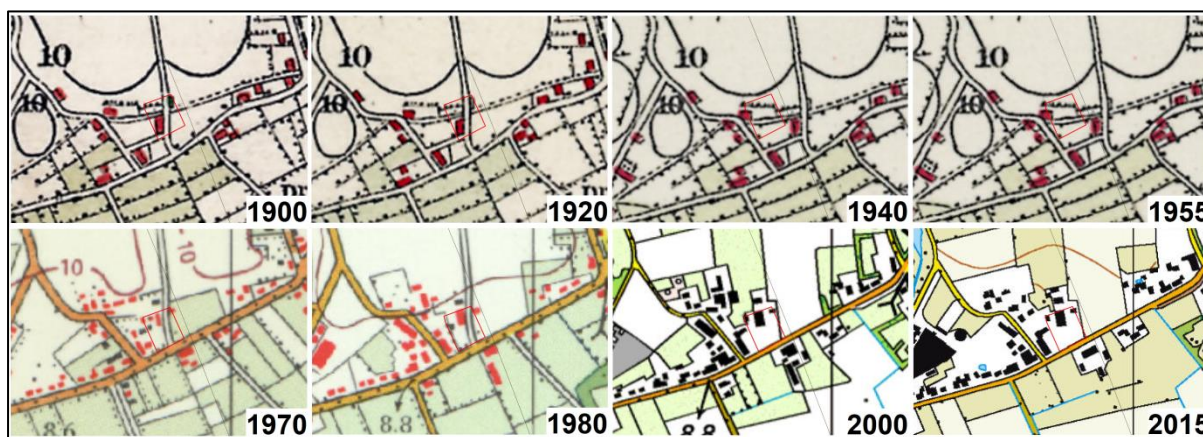
**Figuur 1. Uitsneden historisch kaartmateriaal**

Uit historisch kaartmateriaal uit de periode 1900 - 1955 blijkt, dat de onderzoekslocatie destijds was bebouwd met een woonboerderij (figuur 1). De woonboerderij grensde destijds aan de noord-, oost- en zuidzijde aan een (half)verharde weg. In de periode 1955 - 1970 zijn de wegen langs de noord- en zuidzijde verwijderd en zijn er op de onderzoekslocatie 2 bijgebouwen gebouwd. In de periode 1980 - 2000 is de weg langs de oostzijde van de woonboerderij verwijderd. Tot op heden is het gebruik van de onderzoekslocatie onveranderd.

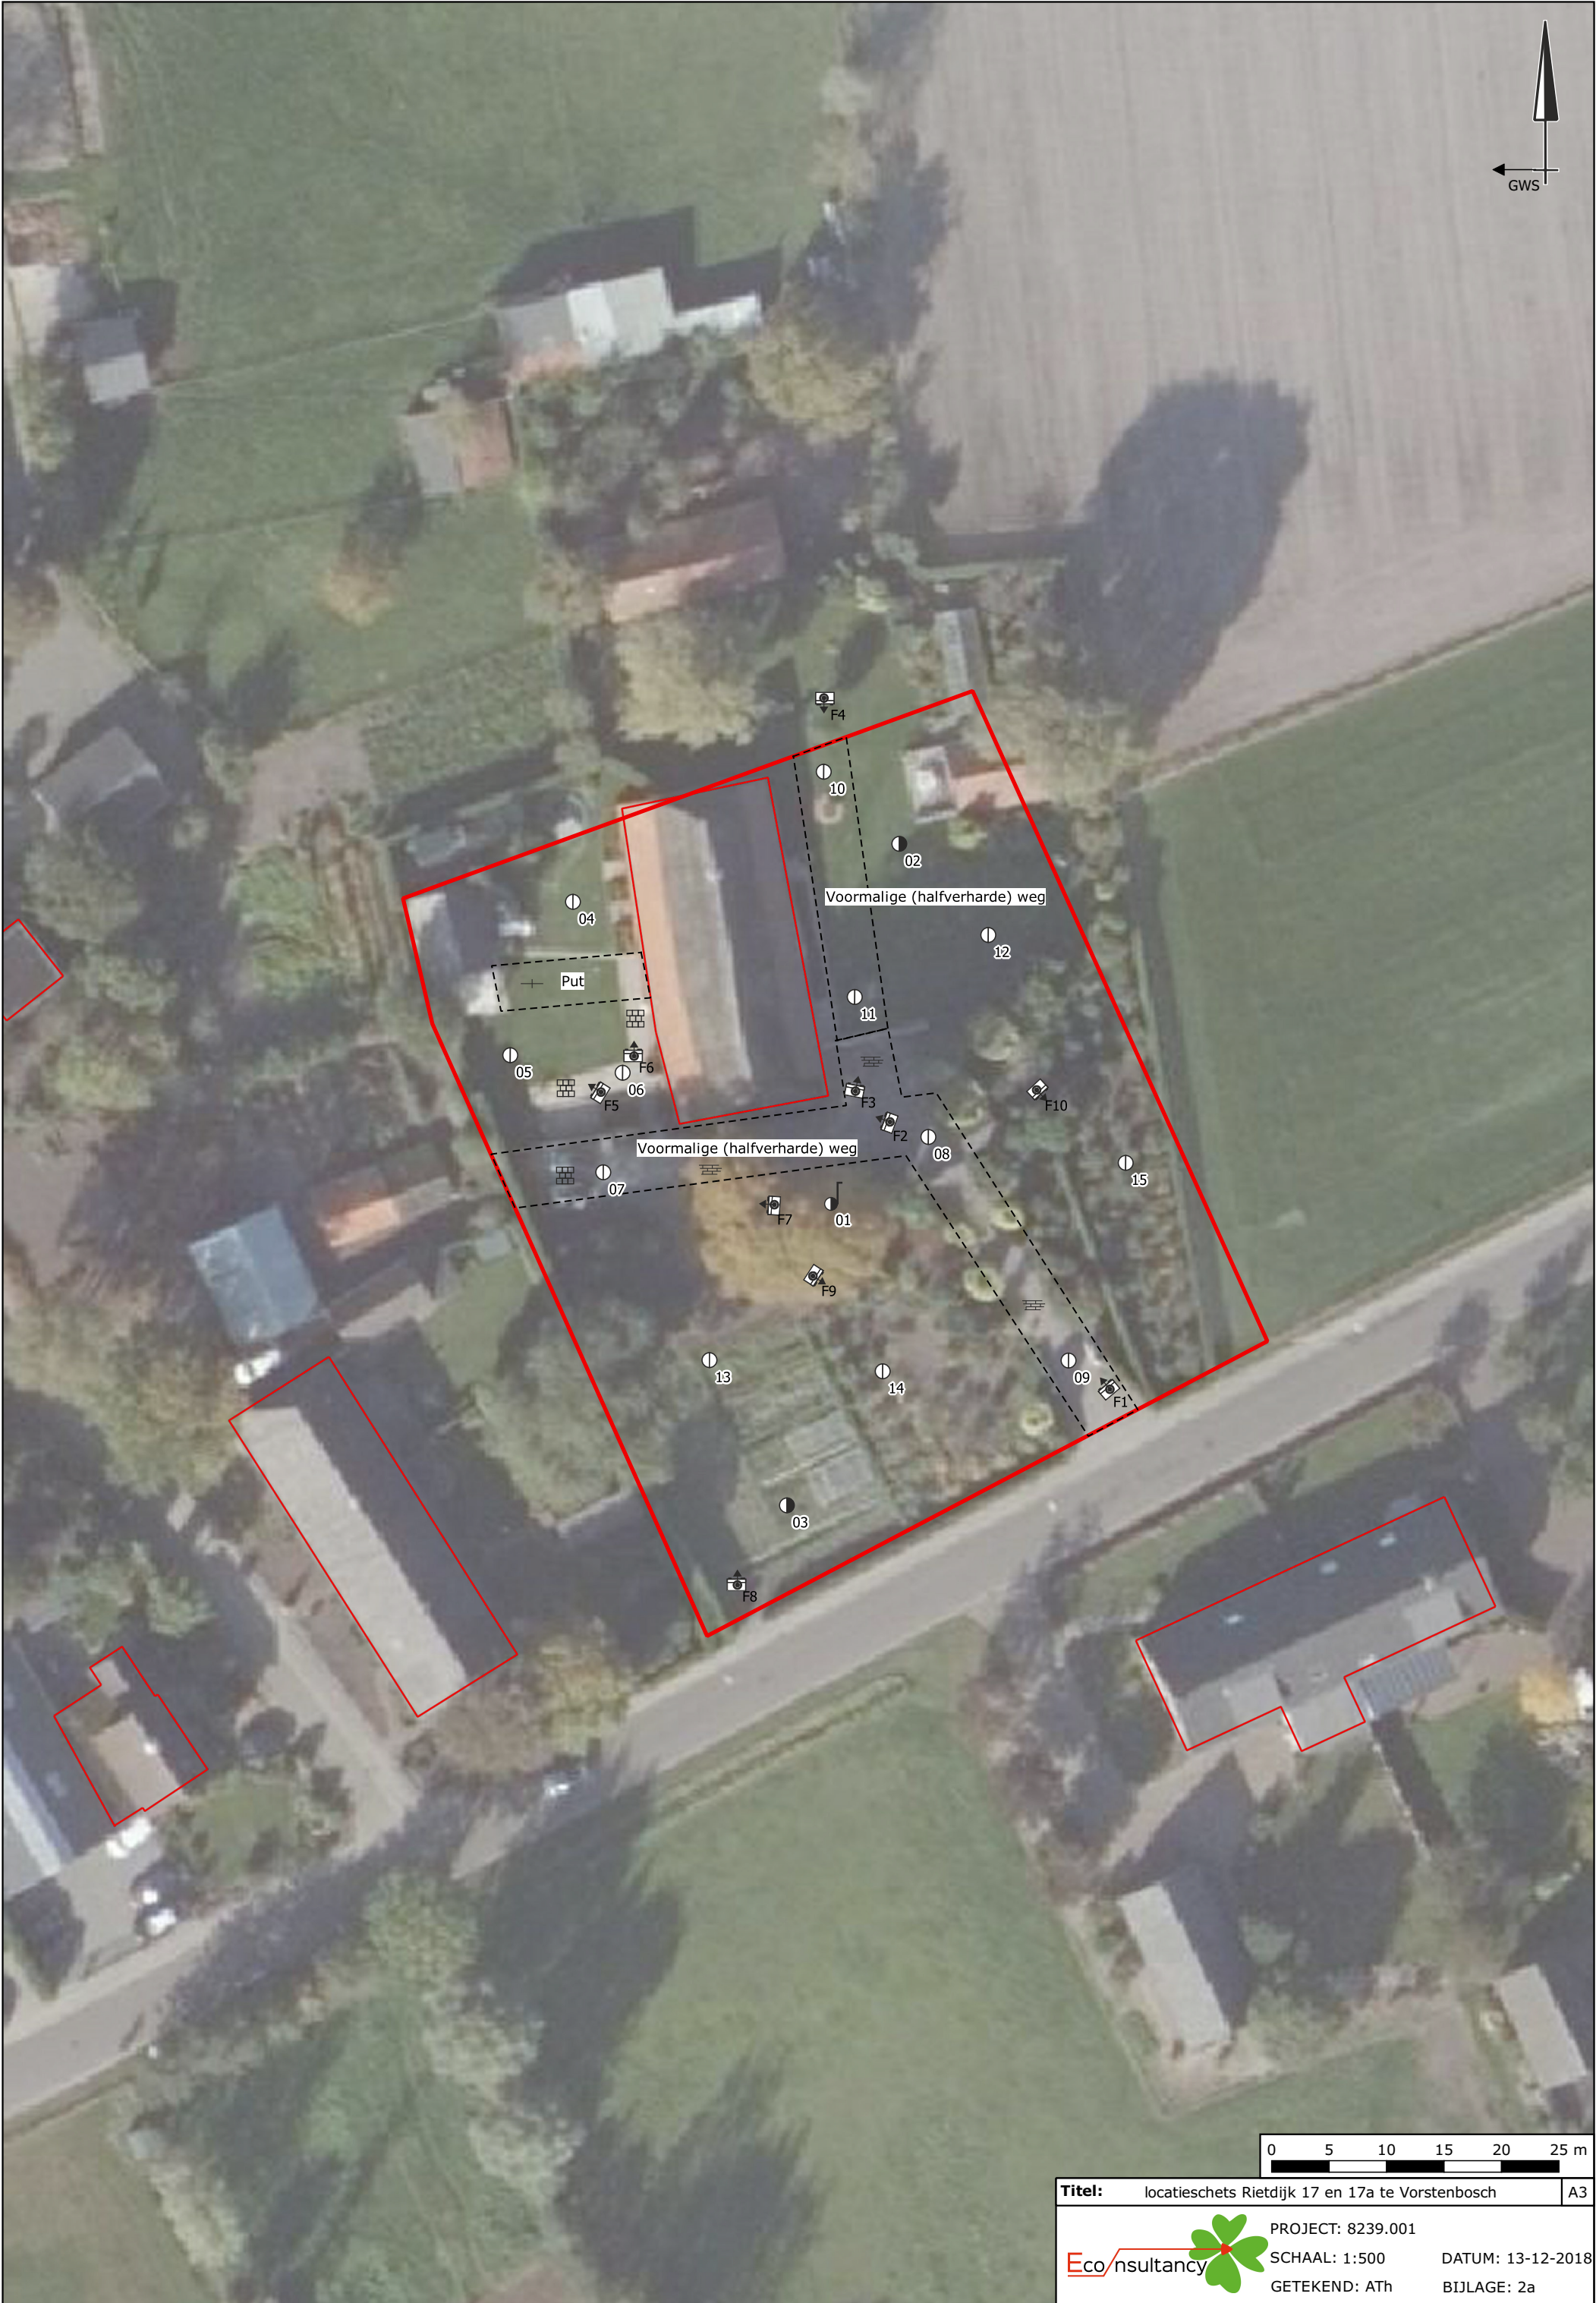
In bijlage 2a is de huidige situatie op een locatieschets weer-gegeven. Bijlage 2b bevat enkele foto's van de onderzoekslocatie.
