AANVULLEND ECOLOGISCH ONDERZOEK

TRAMSTRAAT 13

TE NISTELRODE

# Rapportage aanvullend ecologisch onderzoek

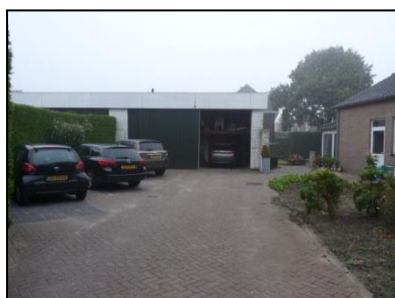
De onderzoekslocatie betreft een perceel met een oprit, schuur en zwembad. De schuur is opgebouwd uit bakstenen muren en een golfplatendak. Aan de voorkant van de schuur bevindt zich be-timmering onder de dakrand en aan de achterkant een dakgoot. Aan de zuidwestzijde bevindt zich een verharde oprit en groene haag ter afscheiding. De noordoostzijde bestaat uit een verharde tuin met zwembad. Aan de noordzijde is een opslagruimte achter een houten schutting. De onderzoekslocatie is gelegen in een woonwijk met aan de zuidwestzijde een Autobedrijf en aan de zuidoostzijde een Slagerij.

**Figuur 3.** Voorzijde onderzoekslocatie.

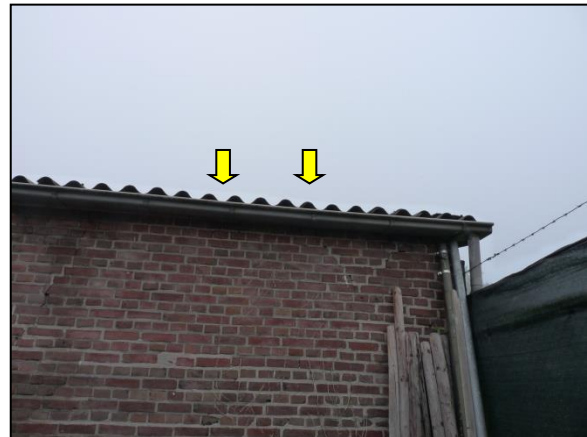
De onderzoekslocatie is geschikt als broedlocatie voor huismussen. Huismus broedt onder het dak tussen dak en dakbeschot. De bebouwing op de onderzoekslocatie vormt door de aanwezigheid van spleten en een dakgoot een geschikte nestlocatie voor de jaarrond beschermde huismus (figuur 10). Bij de sloop van de bebouwing kan daarom sprake zijn van verstoring en vernietiging ten aanzien van een vaste rust- en verblijfplaats van de huismus.

**Figuur 10.** Ruimtes tussen het dak en de dakgoot bieden potentieel geschikte ruimtes voor de huismus.

Huismussen nestelen meestal in ruimtes onder dakpannen, die zij via de dakgoot kunnen bereiken. Tijdens het gehele onderzoek zijn er geen huismussen op de onderzoekslocatie en de directe omgeving waargenomen, ondanks het geschikte habitat voor huismus op de onderzoekslocatie door de aanwezigheid van een golfplaten dak en geschikte openingen met ruimtes. Oorzaak hiervan ligt, naast de landelijke trend voor wat betreft de achteruitgang van deze soort, mogelijk in de geringe aanwezigheid van groene schuilplaatsen in de omgeving, zoals dichte struiken. Op basis van de huidige onderzoeksinspanning kan worden uitgesloten dat de te slopen bebouwing een vaste rust- en verblijfplaats vormt voor huismus.

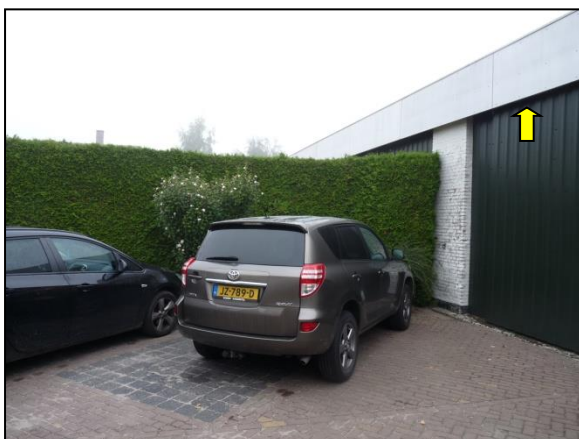
De bebouwing op de onderzoekslocatie is geschikt als verblijfplaats voor gebouwbewonende vleermuizen, vanwege de aanwezigheid van geschikte openingen in de vorm van ruimtes achter betimmering waar vleermuizen gebruik van kunnen maken (figuur 11). Daarnaast zijn er geschikte openingen aanwezig onder het dak waar vleermuizen gebruik van kunnen maken (figuur 12). Het dak is daardoor geschikt als verblijfplaats voor gewone dwergvleermuis, ruige dwergvleermuis en laatvlieger. Deze soorten kunnen de bebouwing in principe gebruiken als zomerverblijfplaats, kraamverblijfplaats en paarverblijfplaats. Bij de sloop van de bebouwing kan daarom sprake zijn van verstoring en vernietiging ten aanzien van een vaste rust- en verblijfplaats van desbetreffende soorten.

**Figuur 11.** Ruimtes achter betimmering vormen potentieel geschikte verblijfplaatsen voor vleermuis.

Tijdens geen van de veldbezoeken zijn op de onderzoekslocatie invliegende, uitvliegende, zwermen- of gevel grijpende vleermuizen waargenomen. Ook tijdens de laatste controleronde op 14 september zijn er geen uitvliegende vleermuizen waargenomen, die afkomstig waren uit de te slopen bebouwing. Op basis van de huidige onderzoeksinspanning kan met voldoende zekerheid worden vastgesteld dat de te slopen bebouwing dit jaar geen functie heeft als vaste rust- en verblijfplaats voor vleermuizen.

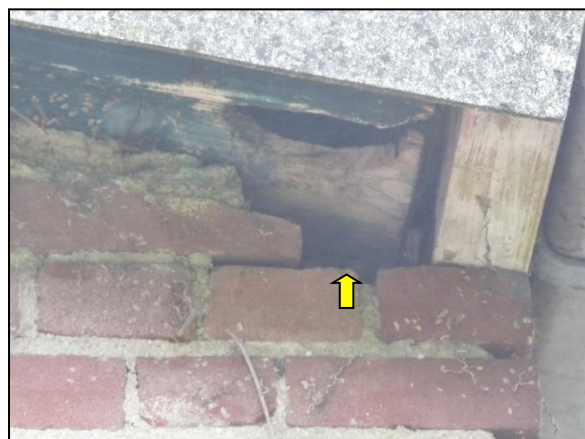
**Figuur 12.** Openingen onder het dak vormen toegang tot onder het dak, een potentieel geschikte verblijfplaats voor vleermuizen.
