VERKENNEND BODEMONDERZOEK (IN-  
CL. ASBEST)

TRAMSTRAAT 13

TE NISTELRODE

| <b>Rapportnummer</b> | 2809.002 |

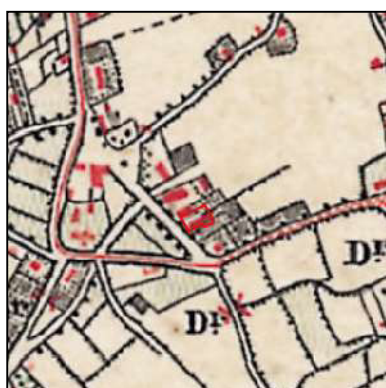
Figuur 1. situatie 1899

Volgens historisch kaartmateriaal, was de locatie omstreek 1850 reeds bebouwd (figuur 1). In 1951 is er nieuwe bebouwing op de onderzoekslocatie gerealiseerd (figuur 2). Deze nieuwe bebouwing is opgericht door de Coöp Centrale Handelsvereniging van de Noord-Brabantse Christelijke Boerenbond (N.C.B.). De N.C.B. heeft de onderzoekslocatie als winkel met magazijn gebruikt. Het gebouw op de onderzoekslocatie is destijds in gebruik geweest als opslagplaats voor kunstmest en kolen. Omstreeks 1994 is er een metaalverwerkingsbedrijf op de onderzoekslocatie aanwezig geweest en omstreeks 2007 was er een winkel gevestigd waar motorvoertuigen en onderdelen werden verkocht en gerepareerd. Omstreeks 2015 is er een zwembad aan de noordoostzijde van de onderzoekslocatie gerealiseerd (figuur 3).
