Vooronderzoek NEN5725  
Vinkelsestraat 19 te Heesch

Opdrachtgever: dhr. R.A.B. Verstegen

Projectnummer: VER.243612  
Rapportagedatum: 06-09-2012

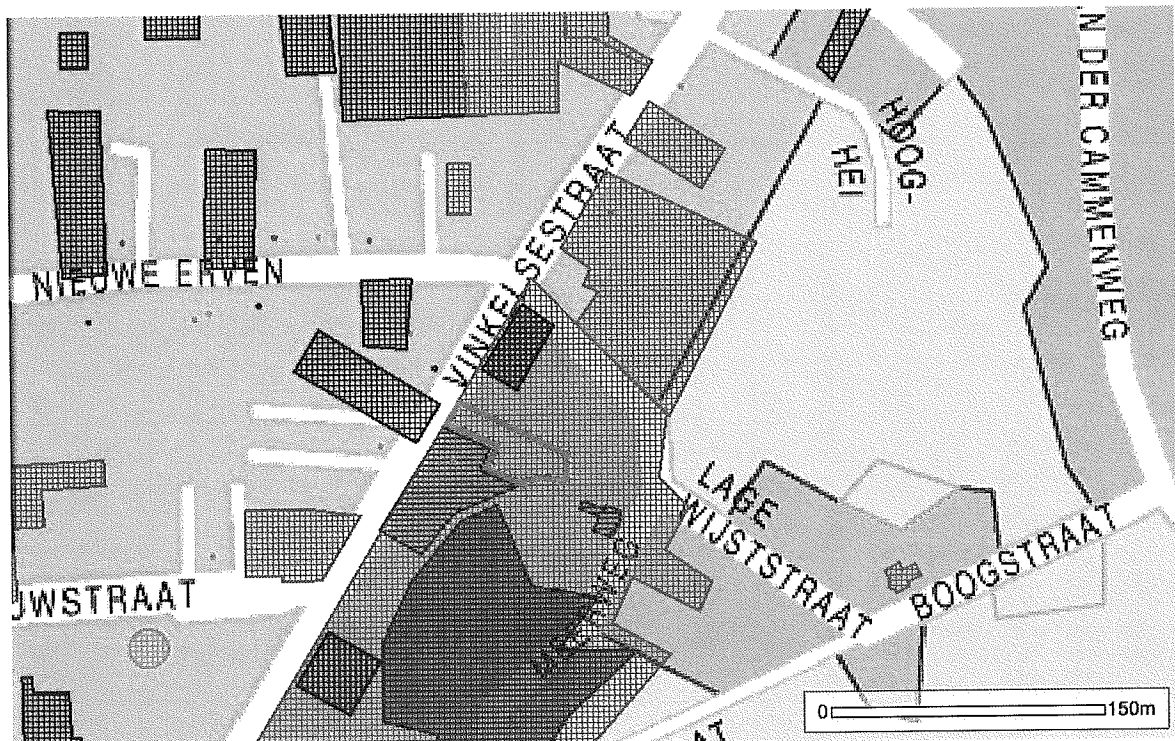
Kaart bodemloket provincie Noord-Brabant

De locatie maakt deel uit van een deelgebied 'Meerweg/Boogstraat' dat vermeld staat bij het provinciaal bodemloket onder ID-code NB172102727 vanwege de uitvoering van een bodemonderzoek in augustus 2007 (zie ook kaart volgende pagina). Dit onderzoek is uitgevoerd ter plaatse van de ruimte voor ruimtekavels aan de achterzijde van de onderzoekslocatie. Het rapport van het bodemloket is bijgevoegd in bijlage 4.

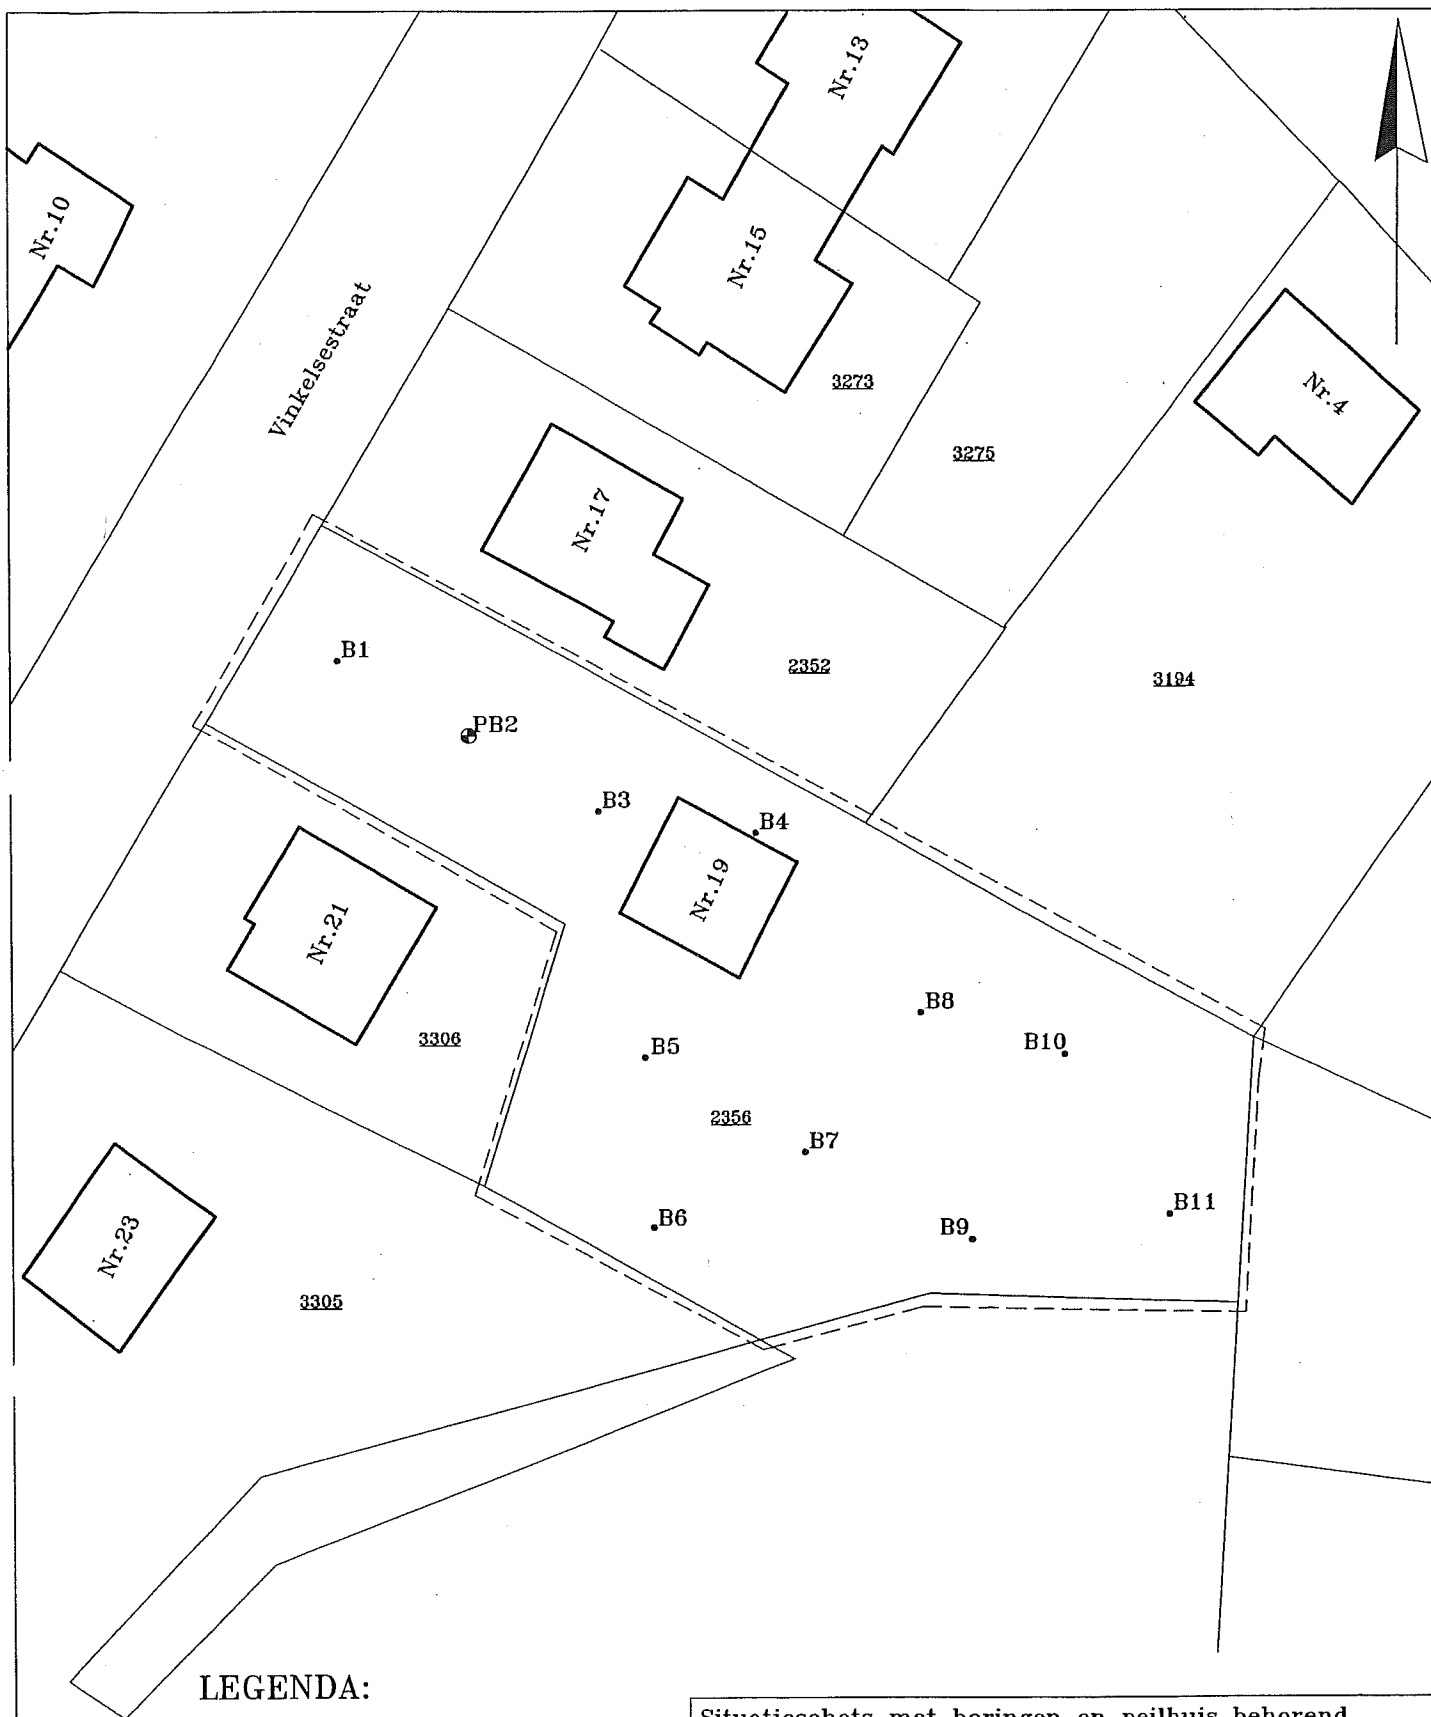
Situatieschets met boringen en peilbuis behorend bij het verkennend bodemonderzoek voor de locatie gelegen aan de Vinkelsestraat 19 te Heesch

In het kader van een grondoverdracht is in september 2003 een verkennend bodemonderzoek uitgevoerd (Verhoeven Milieutechniek BV, kenmerk B03.2045/brfrpp/GG). Het onderzoek is uitgevoerd op basis van de NEN 5740. Een kopie van de tekening met boorlocaties is bijgevoegd in bijlage 3.

In de bovengrond van de boringen B1 t/m B5 (bouwlocatie) en in de ondergrond zijn destijds geen verontreinigingen aangetoond tot boven de toegedende streefwaarde. In de bovengrond van de boringen B6 t/m B11 werd een licht verhoogd gehalte minerale olie waargenomen (>streefwaarde). Het grondwater bleek licht verontreinigd met chroom (>streefwaarde).

Op basis van het onderzoek werd geconcludeerd dat hooguit sprake is van lichte verontreinigingen in de bodem. Vanuit milieuhygiënisch oogpunt bestonden er geen bezwaren tegen een grondoverdracht of eventuele latere nieuwbouw.

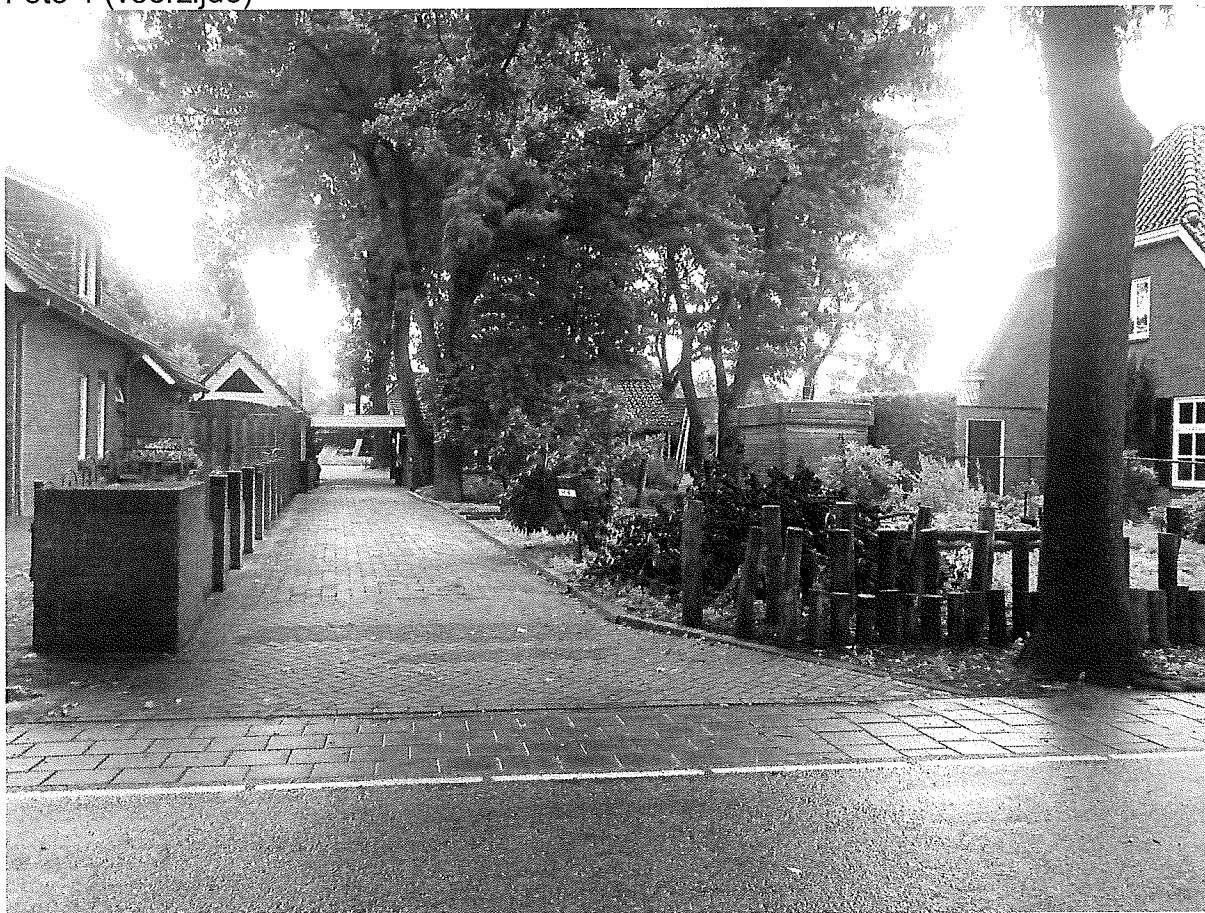
Foto 1 (voorzijde)

Aan de voorzijde is sprake van tuin. De locatie is toegankelijk via een pad van betonklinkers en betontegels. Ongeveer op het midden van het perceel staat een woonhuis met daarachter twee bijgebouwen die gebruikt worden als bergingsruimte voor (tuin)gereedschappen en opslag. Zowel het woonhuis als de bijgebouwen zijn niet gedekt met asbestgolfplaten. Het terreindeel rond het woonhuis en de bijgebouwen is in gebruik als gazon.
