## Rapport

### **Vooronderzoek conform NEN 5725 Vosbergstraat 9 te Heesch**

*Projectnaam* Vosbergstraat 9 te Heesch  
*Projectnummer* B1283

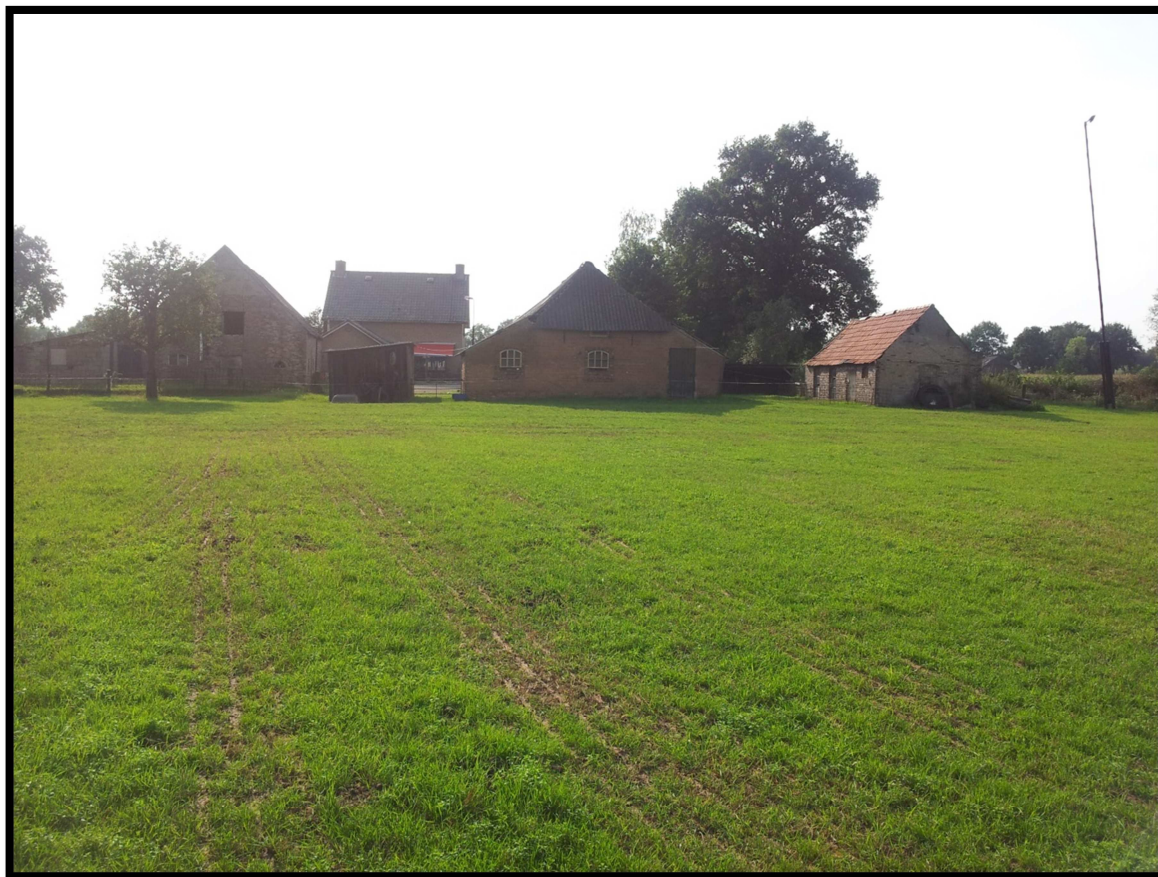
Afbeelding 1: Foto onderzoekslocatie

De onderzoekslocatie betreft het perceel Vosbergstraat 9 te Heesch, kadastraal bekend als gemeente Heesch, sectie G, nummer 232 met een te onderzoeken oppervlakte van circa 1 hectare. De onderzoekslocatie bestaat uit twee deelgebieden.

Het eerste deel bestaat uit een erf met woning (1968) en diverse bijgebouwen (1900 en jonger). De oorspronkelijke boerderij vormt het middelpunt van het erf en is thans één van de bijgebouwen. In de boerderij bestond uit een klein woongedeelte en een groter stalgedeelte (grupstal) voor huisvesting van rundvee. Andere bijgebouwen zijn bedoeld voor pluimvee en opslag en stalling van werktuigen. De oorspronkelijke dakbedekking (dakpannen, riet) is door de jaren heen gedeeltelijk vervangen door asbesthoudende golfplaten. In 1968 is de huidige woning gebouwd. Uit een gesprek met de eigenaar is gebleken dat nooit sprake is geweest van verwarming op huisbrandolie.

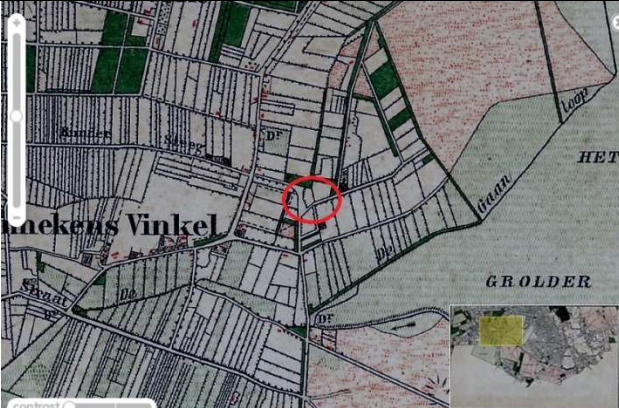
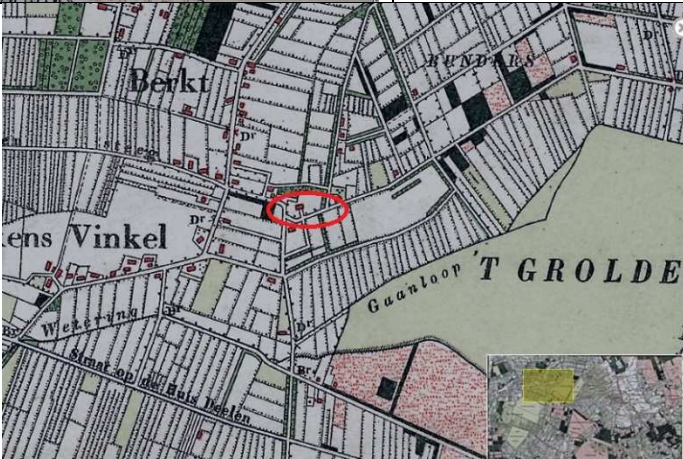
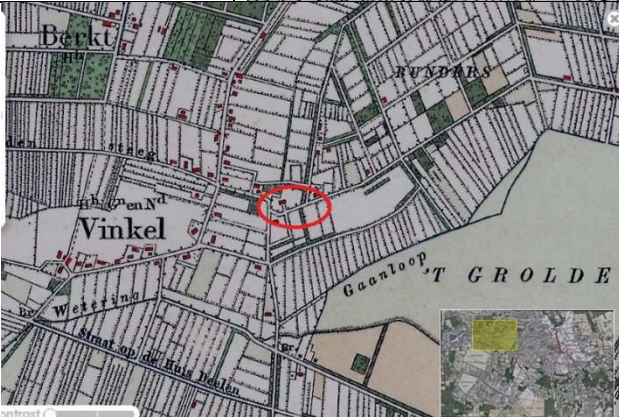
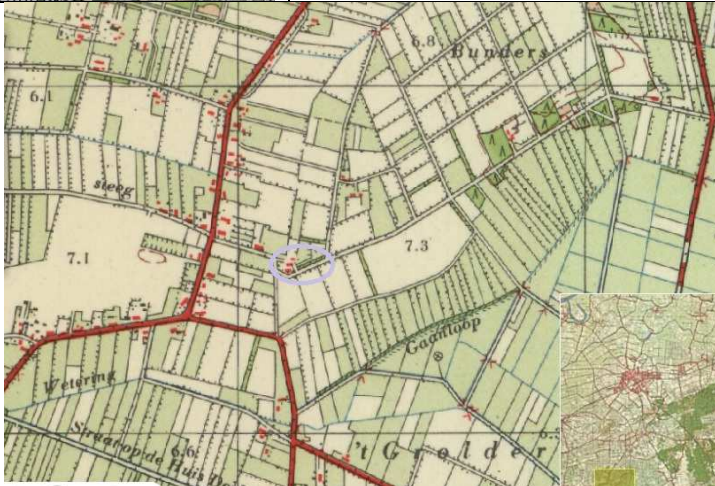
Op de topografische kaart van 1899 is de boerderij te zien, waar in 1869 nog geen bebouwing te zien is.

Alle bebouwing heeft tot halverwege jaren zestig plaatsgevonden op het huidige erf van de onderzoekslocatie.

Het weiland is nooit bebouwd geweest.

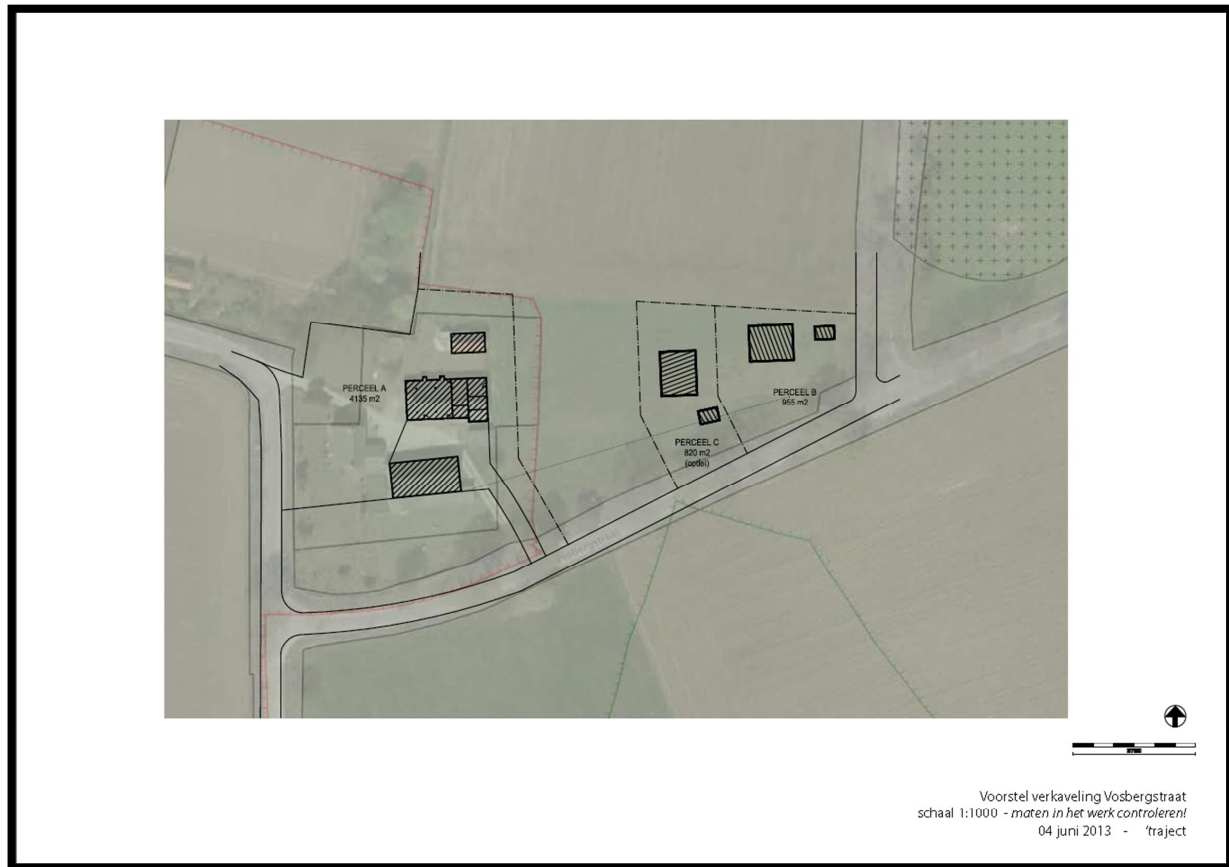
Afbeelding 2: Te handhaven bebouwing A met toekomstige bouwkavels B en C.
