# **NULSITUATIE BODEMONDERZOEK**

**VOLGENS NEN 5740**

**Weijen 60-62, Nistelrode**

Rapportnummer : 220-NWe60-62-nul-v1

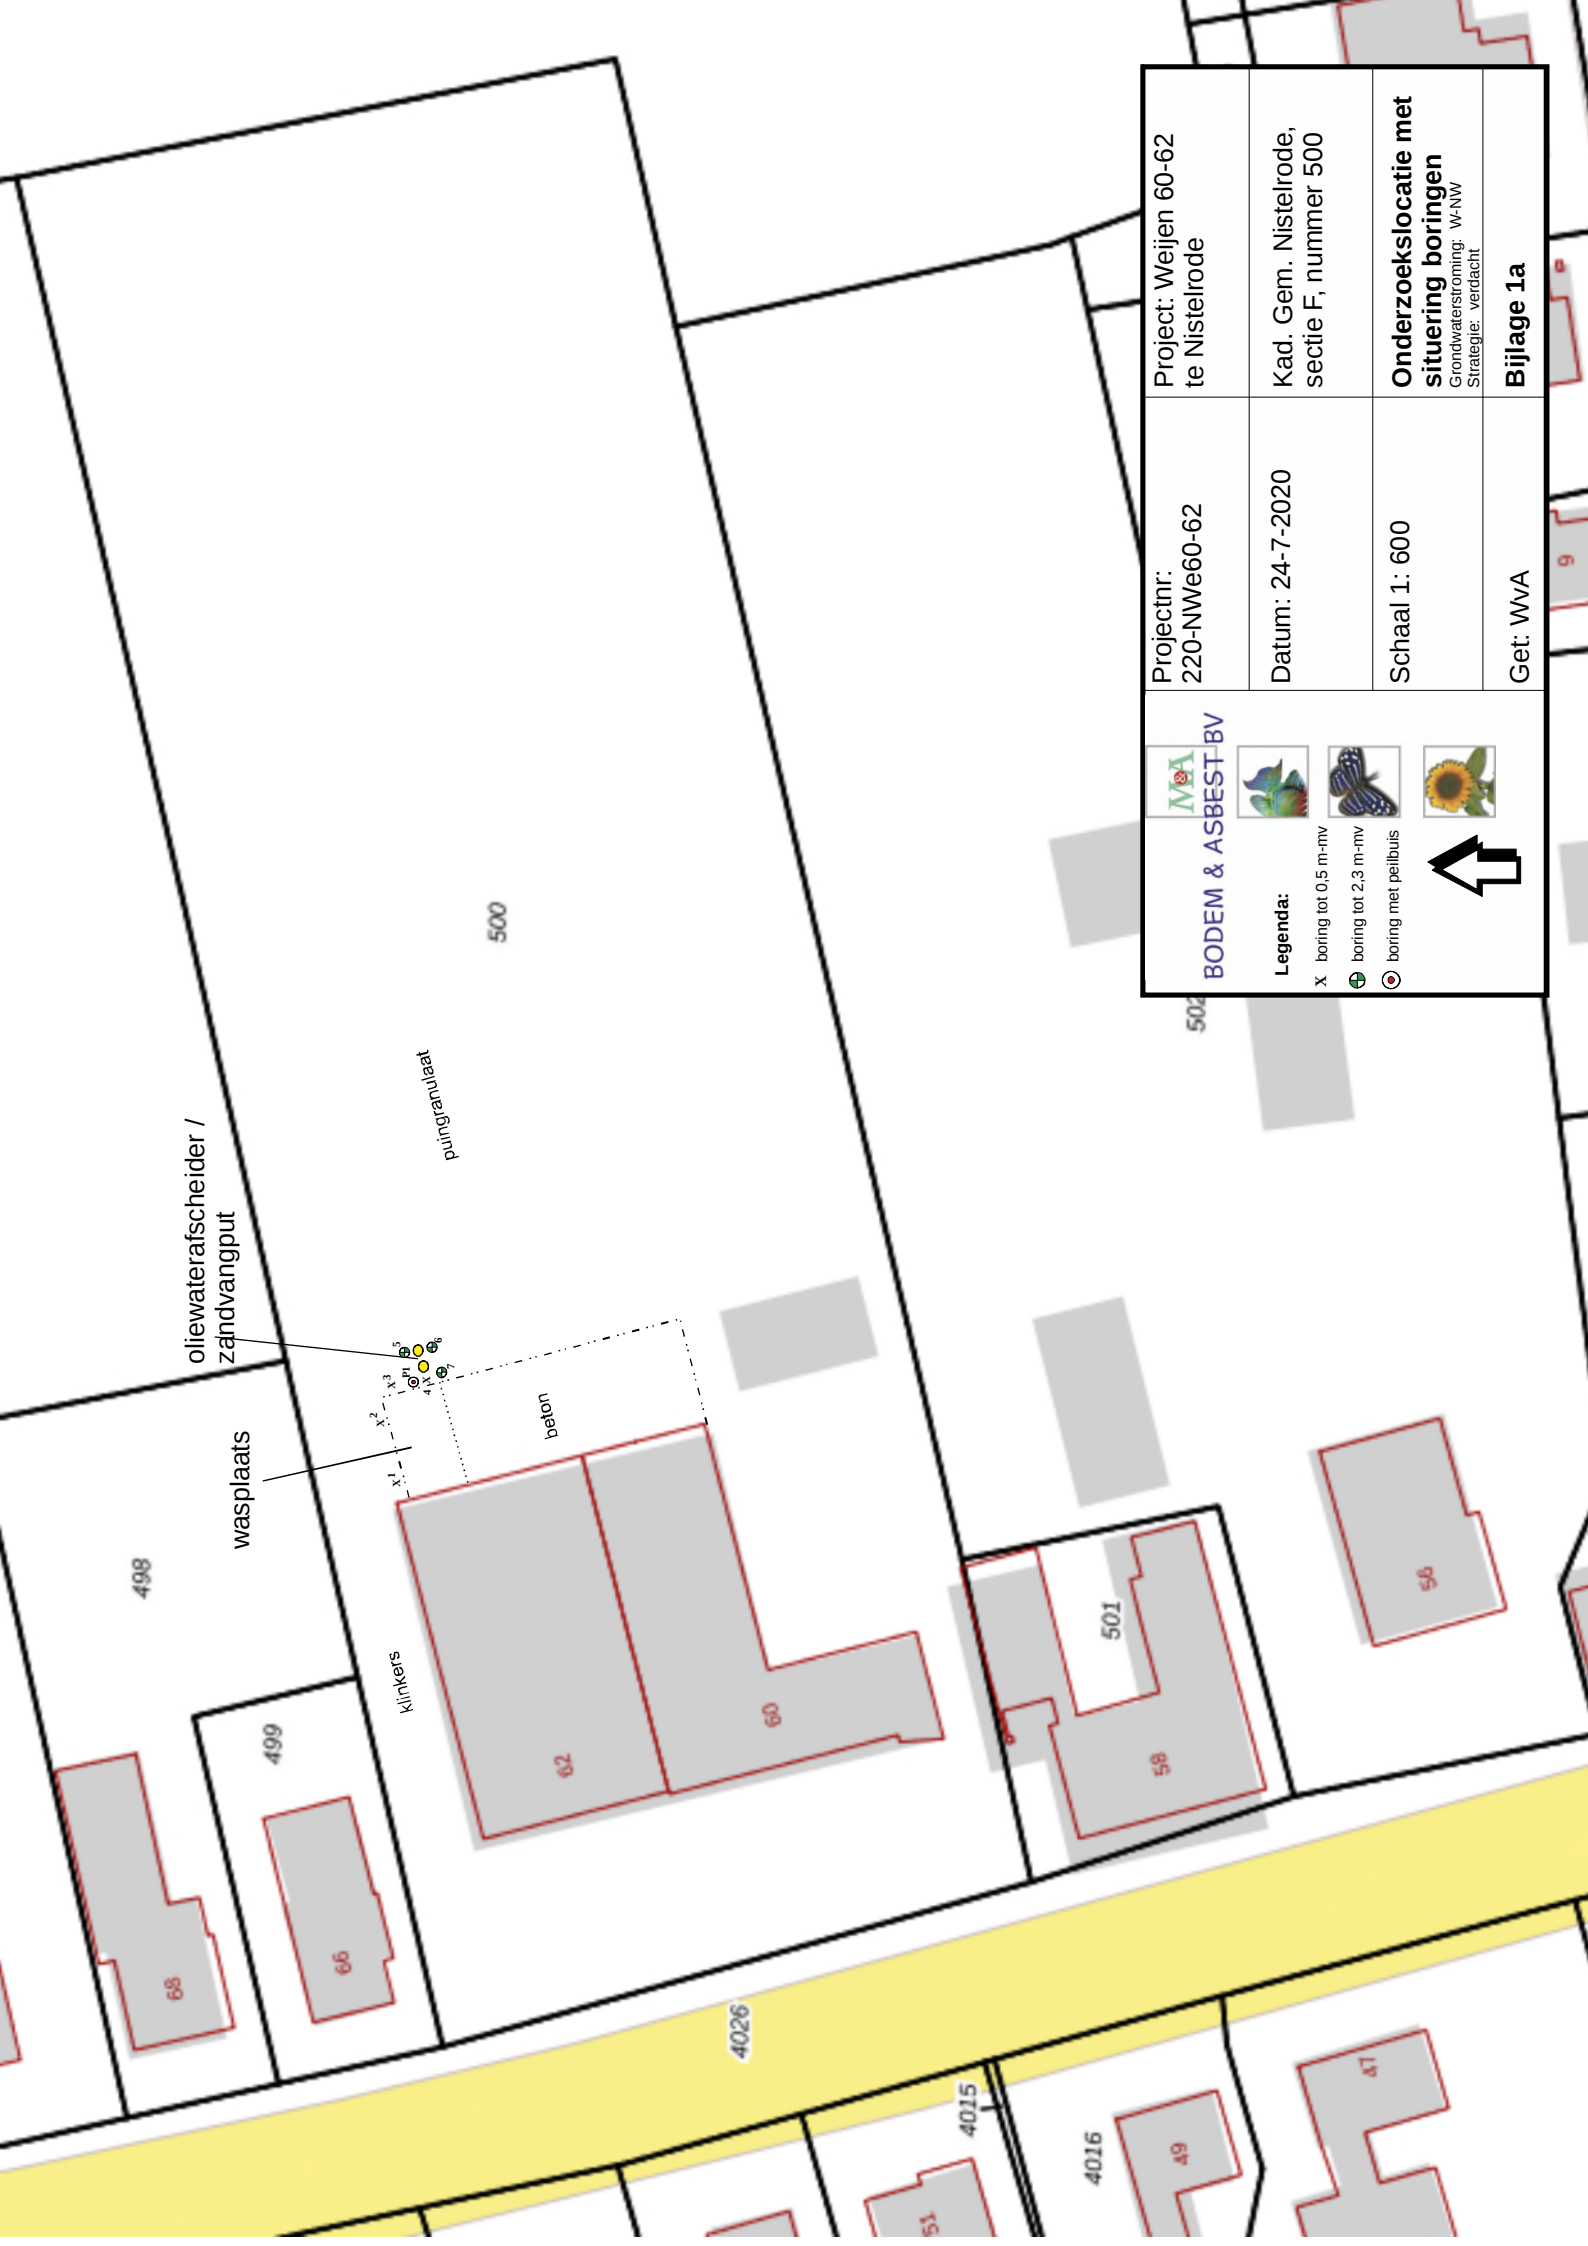
| <div><b>Legenda:</b></div> <div>X boring tot 0,5 m-mv</div> <div> boring tot 2,3 m-mv</div> <div> boring met peilbuis</div> | | Datum: 24-7-2020 | Kad. Gem. Nistelrode,<br>sectie F, nummer 500 |
| <div></div> | | Schaal 1: 600 | <b>Onderzoeklocatie met<br/>situering boringen</b><br>Grondwaterstroming: W-NW<br>Strategie: verdacht |

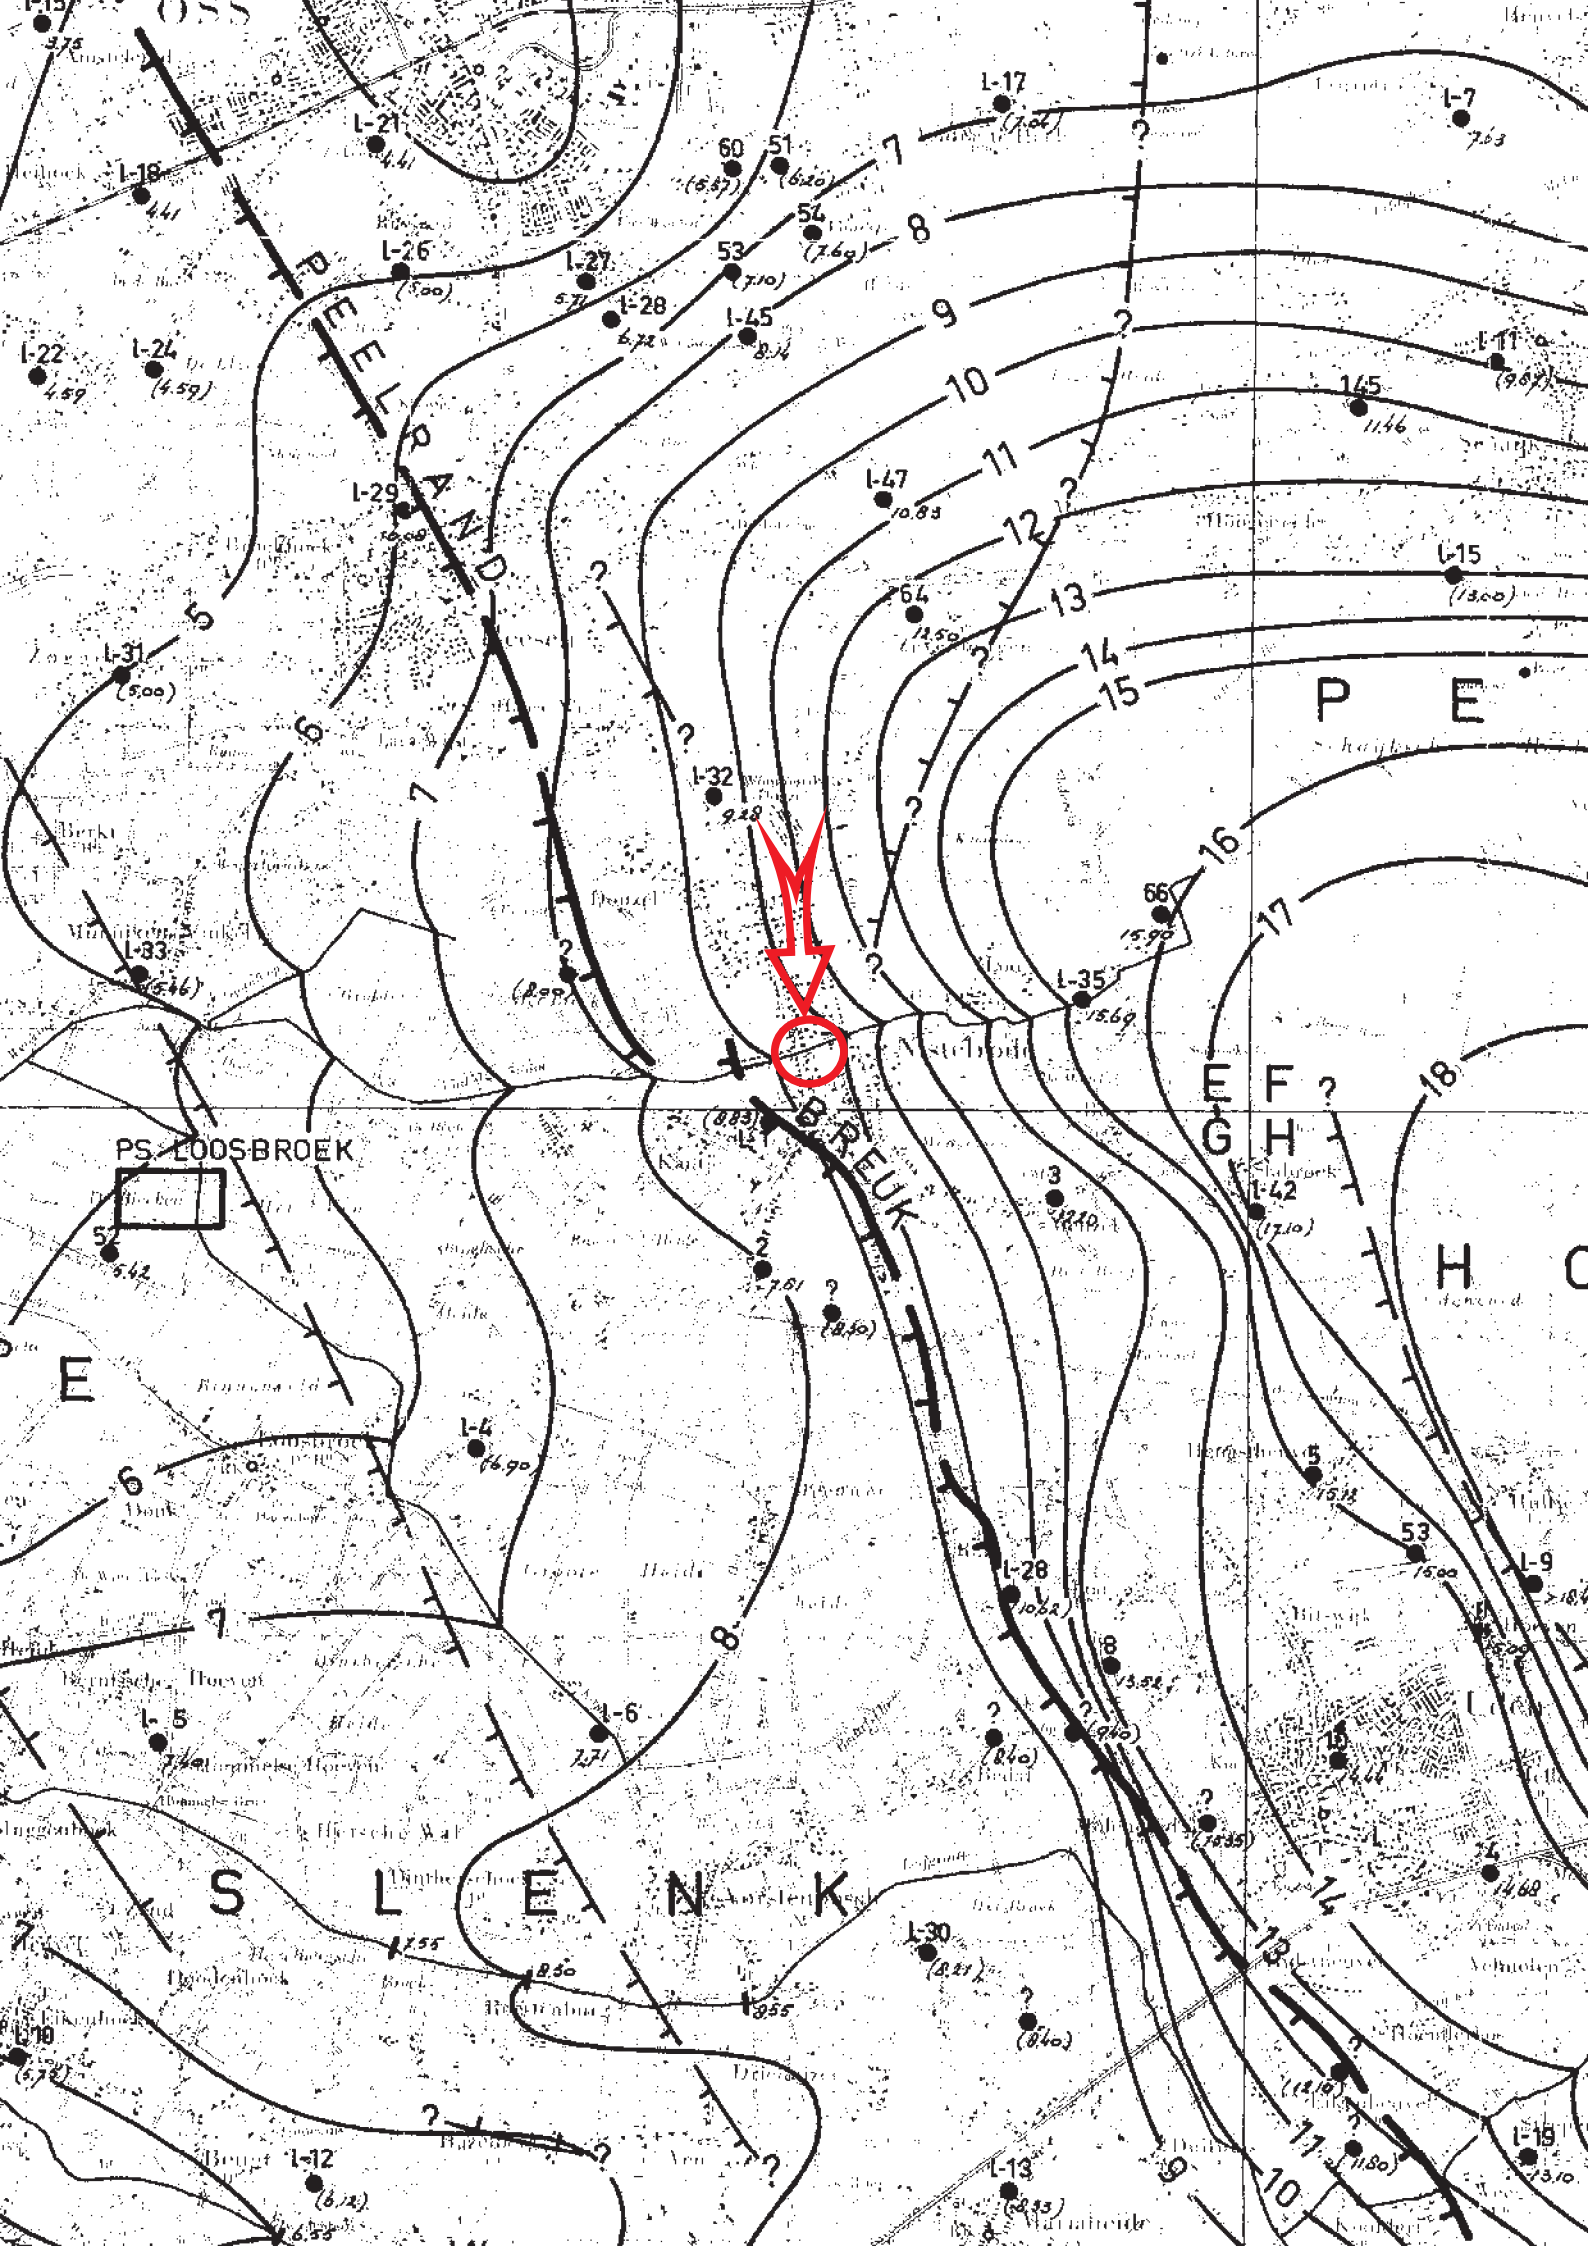
## **Bijlage 2 : Isohypsens**

De grondwaterspiegel van het freatische grondwater bevindt zich op ca. 9,5 meter boven NAP. De grondwaterstromingsrichting is westelijk tot noordwestelijk.

Deze gegevens zijn ontleend aan de door TNO samengestelde grondwaterkaart van Nederland (kaart 57 oost, kaartblad 50A). Op de tekening in bijlage 2 zijn de isohypsen van de omgeving van de onderzoekslocatie weergegeven.

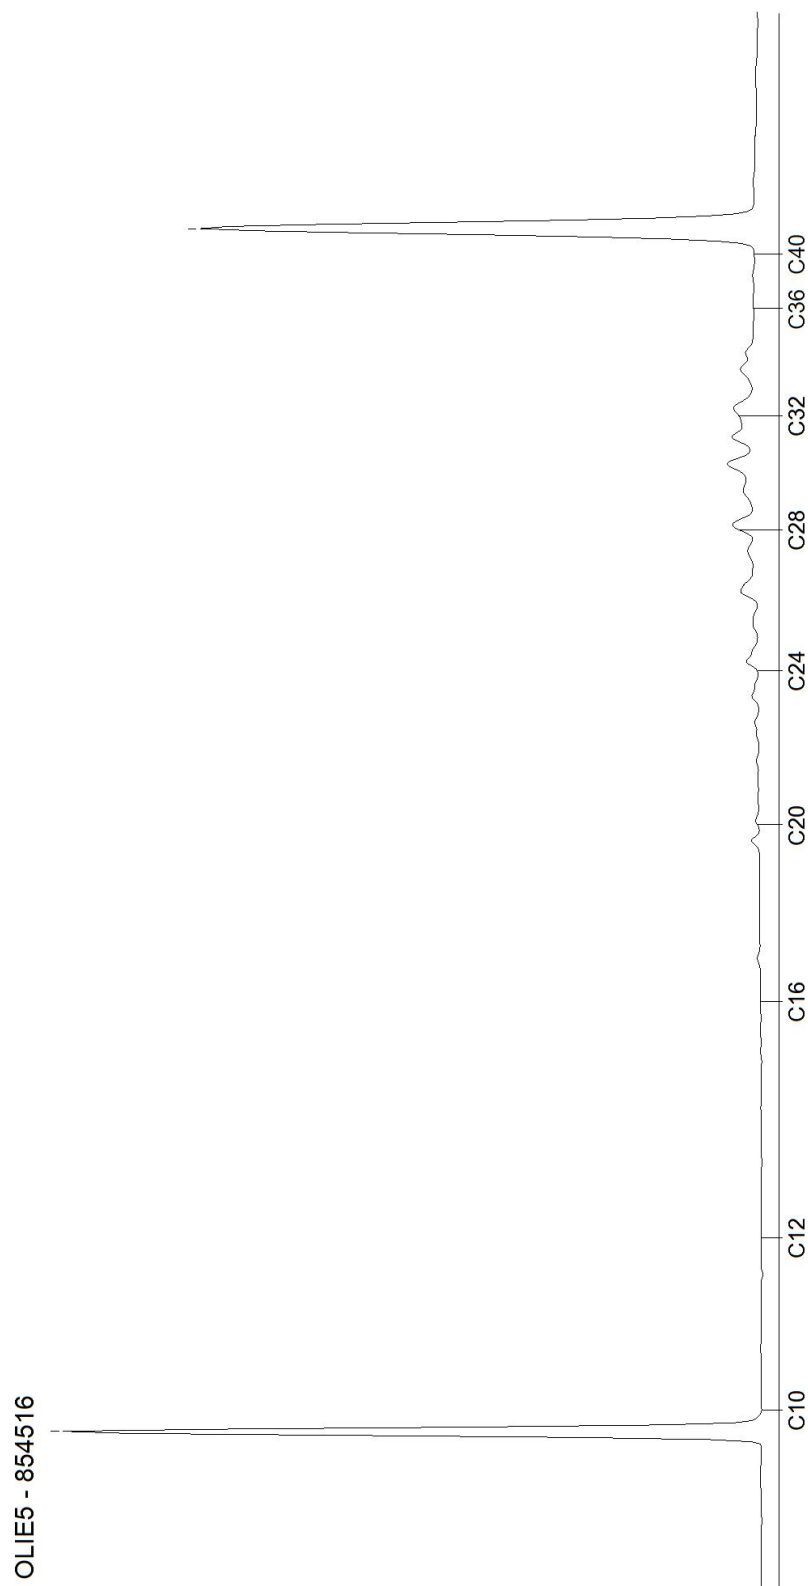
**Monsteromschrijving: MIX(1.1 + 2.1 + 4.1 + 3.1)**

CHROMATOGRAM for Order No. 961754, Analysis No. 854516, created at 28.07.2020 12:26:25

| Minerale olie (GC) [mg/kg DS] | 50 * | < 35 |

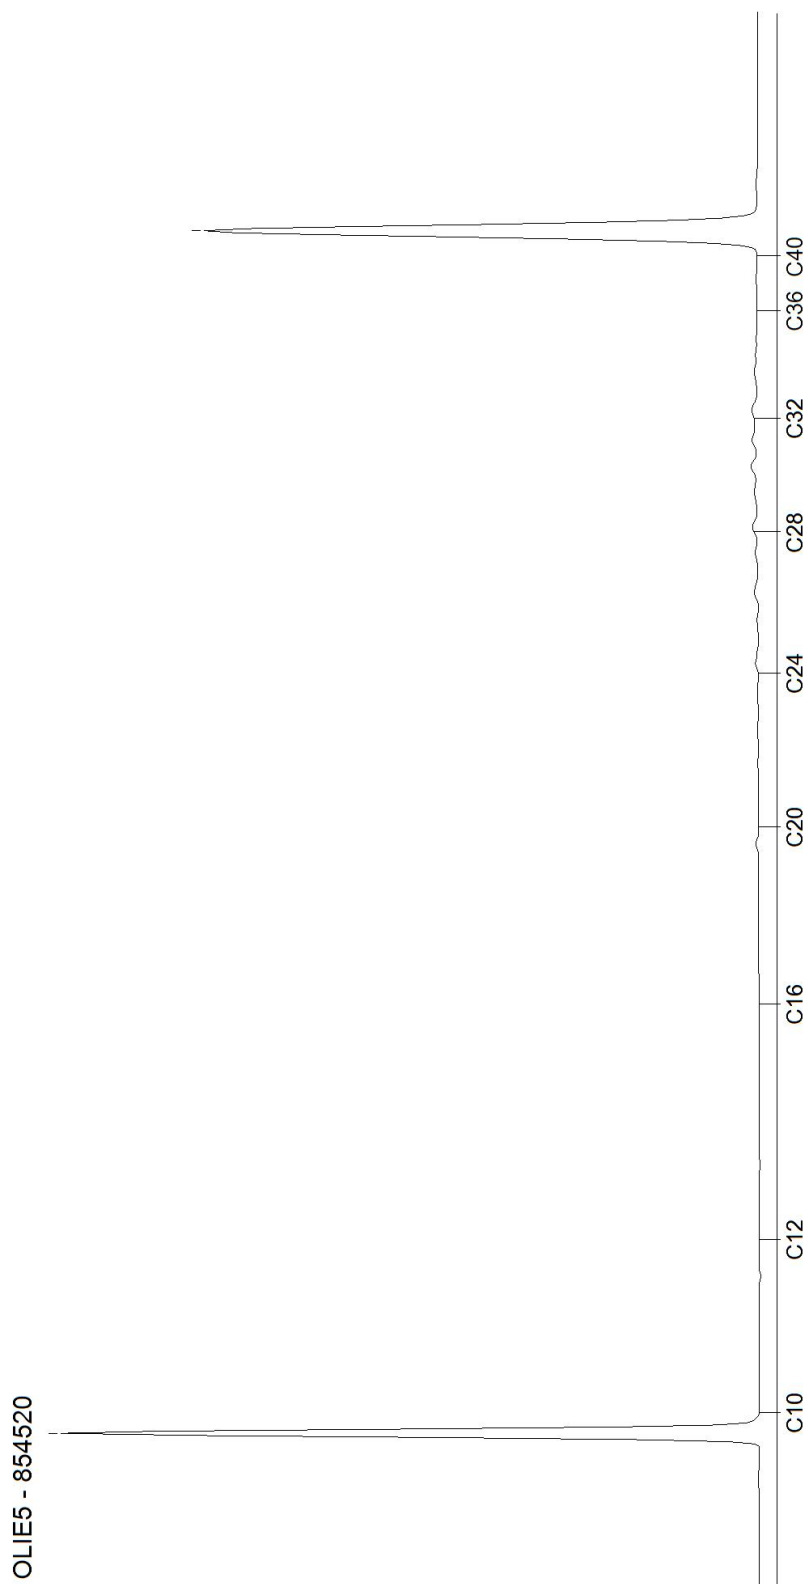
**Monsteromschrijving: MIX(5.4 + 6.4 + 7.4)**

CHROMATOGRAM for Order No. 961754, Analysis No. 854520, created at 28.07.2020 12:26:25

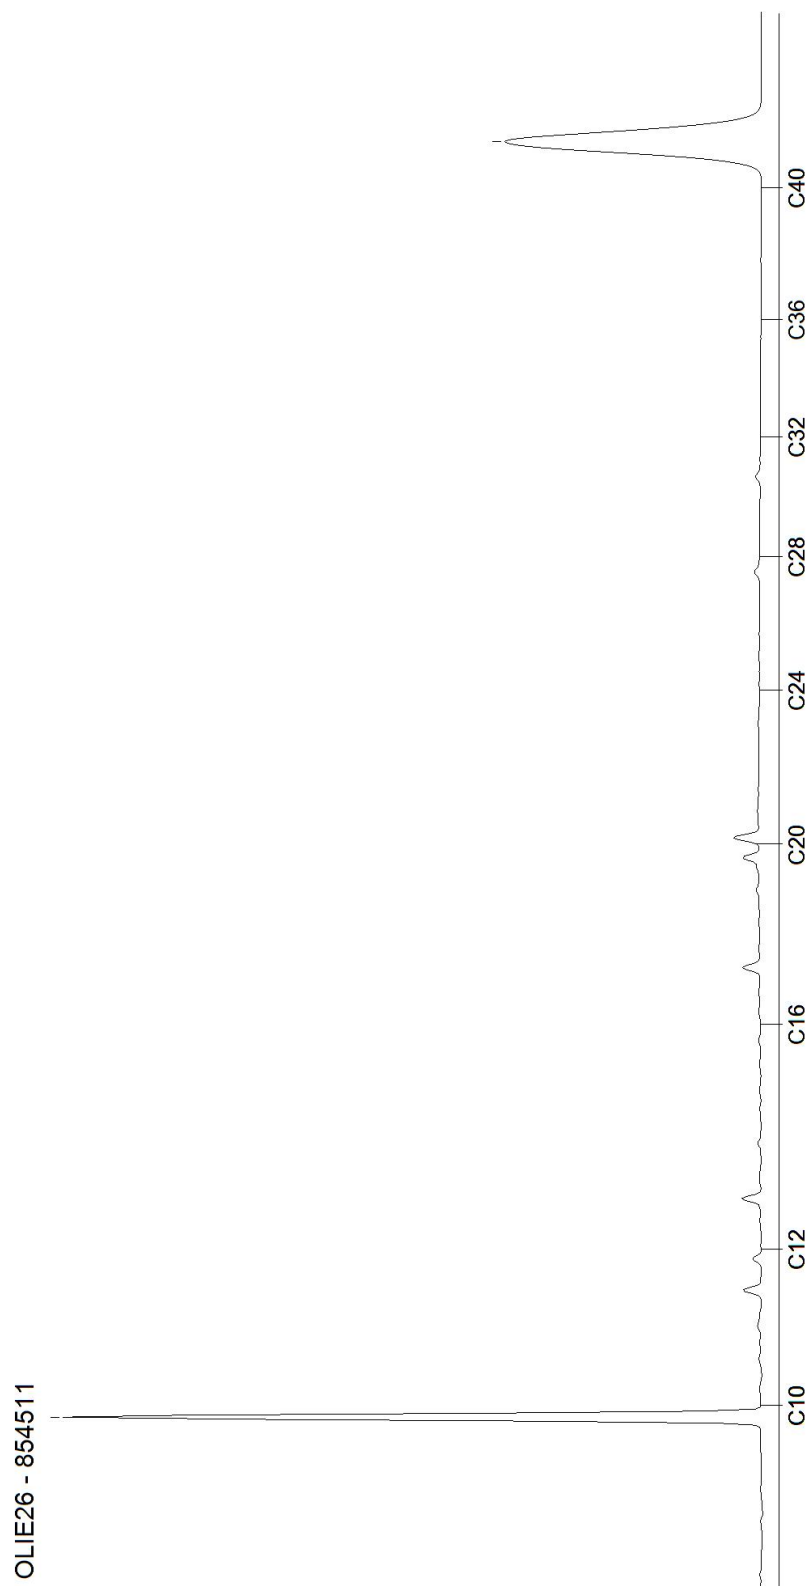
**Monsteromschrijving: P1, grondwater**

CHROMATOGRAM for Order No. 961753, Analysis No. 854511, created at 28.07.2020 06:16:51

| Onderzoekspaarparameter | P1 |
|---|---|
| Minerale olie | < 50 |
