Diverse actualiserende onderzoeken,  
4 locaties plangebied De Erven  
te Heesch

B17.6640

CroonenBuro5

17 februari 2017

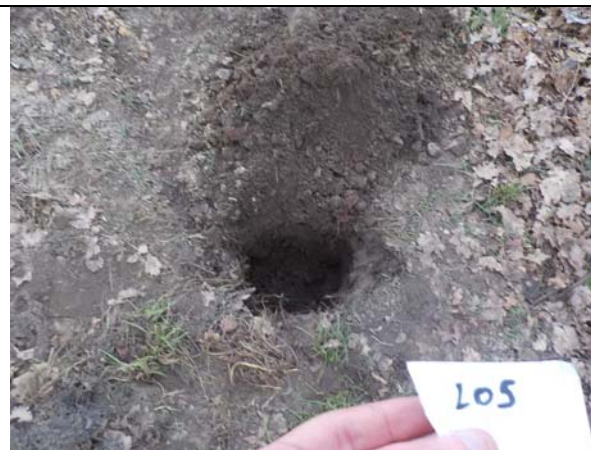
30-1-2017 (fase 2: proefgat 205)

Uit de resultaten blijkt dat over het algemeen zintuiglijk geen bijzonderheden zijn waargenomen. Ter plaatse van deellocatie 2 zijn plaatselijk sporen puin waargenomen. In de grond met sporen puin (dammetje boring B205) is visueel (fractie > 20 mm) geen asbest waargenomen. Analytisch (fractie < 20 mm) is asbest aangetoond in een gehalte van 31 mg/kg d.s. Er is hier sprake van een dammetje (puntbron), waarin geen gehalte voor asbest is aangetroffen die een nader onderzoek naar asbest verplicht (50 mg/kg d.s.) of de interventiewaarde van 100 mg/kg d.s. overschrijdt. Aanvullend onderzoek wordt dan ook niet noodzakelijk geacht.
