## Redengevende omschrijving

**Zoggelsestraat 74 te Heesch**

Gemeente Bernheze

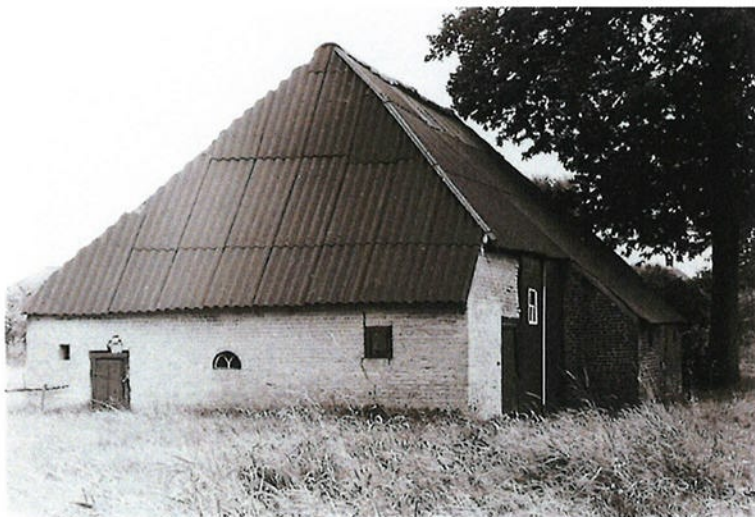
*Oude foto van de schuur vanuit het westen gezien, 1989. De golfplaten op het dak zien er op deze foto nog vrij nieuw uit. Bron: BHIC.*

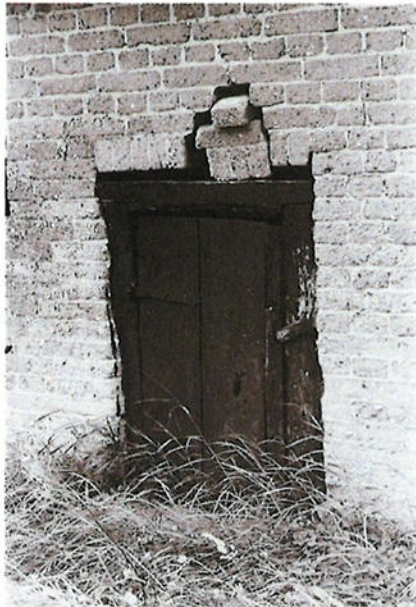
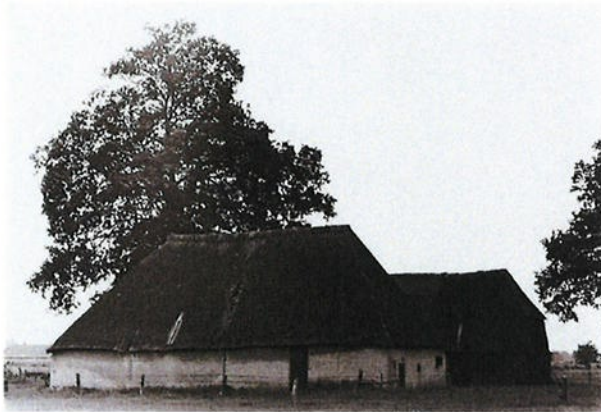
*Links: oude foto met detail van de linkerzijgevel van de schuur, 1989. Bron: BHIC. Rechts: Oude foto van de schuur vanaf het noorden gezien, 1989. Op de achtergrond de boerderij Zoggelsestraat 55. Bron: BHIC.*

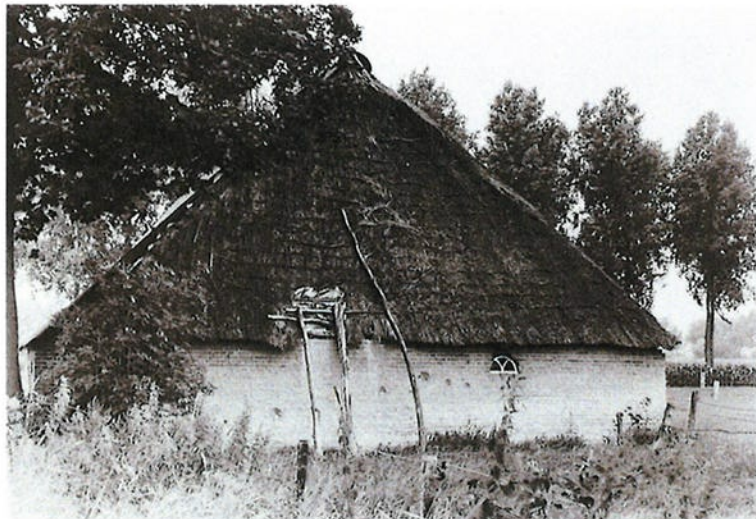
Een aantal foto's toont nog resten van de voormalige strobedekking van het dak. De gevels zullen oorspronkelijk uit hout of fitselstek (leem met stro) hebben bestaan. Vermoedelijk zijn de gevels van kalkzandsteen in het eerste kwart van de twintigste eeuw versteend.

*Oude foto van de schuur vanaf het oosten gezien, 1989. Op het dakschild ligt nog een dakbedekking van stro. Bron: BHIC.*

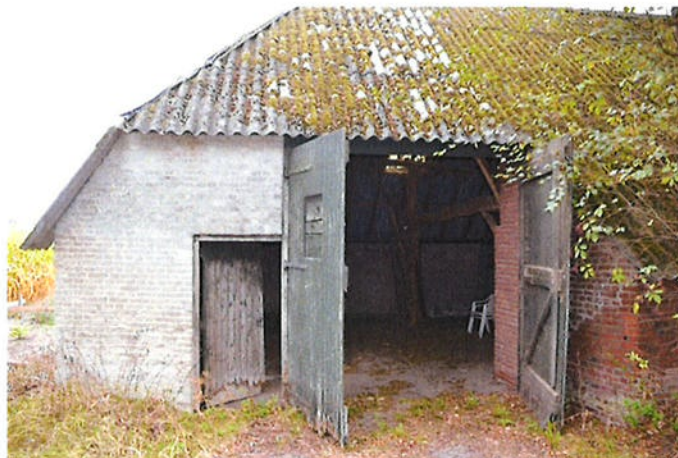
De schuur heeft zoals gezegd mogelijk een dubbele dwarsdeel. De gevel bevat v.l.n.r. een houten opgeklampte loopdeur in een houten kozijn onder gemetselde rollaag. Daarnaast dubbele opgeklampte houten deeldeuren, waarvan de linker deur voorzien was van een venster. Gehengen dateren uit de twintigste eeuw en zijn deels nogmaals vernieuwd. Rechts van de linkse deel de aangekapte aanbouw. Deze is opgetrokken in metselwerk van rode handvormsteen, gemetseld in kruisverband. Het metselwerk van de aanbouw is op verschillende plaatsen opnieuw gevoegd. De aanbouw heeft twee getoogde 3-ruits betonnen stalvensters met rechte rollaag onder en getoogde rollaag boven. Tussen de stalvensters een houten opgeklampte loopdeur onder houten latei. De gehengen dateren uit de twintigste eeuw. Duimen zijn mogelijk ouder. De rechterkopgevel van de aanbouw is nog gedeeltelijk voorzien van een oudere kalkhoudende voeg. Uiterst rechts in de voorgevel dubbele houten opgeklampte deuren met houten wandbeschot daarboven. Mogelijk bevonden zich hier eerder deeldeuren van eenzelfde hoogte als in de linkerdeel en zijn ze later verlaagd ten behoeve van het gebruik als stal.

*Linkerzijde van voorgevel met loopdeur en deeldeuren.*

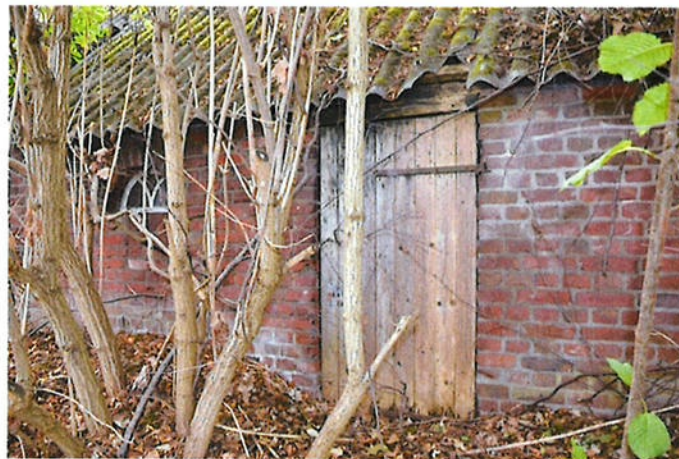
*Aanbouw met loopdeur en stalvenster.*

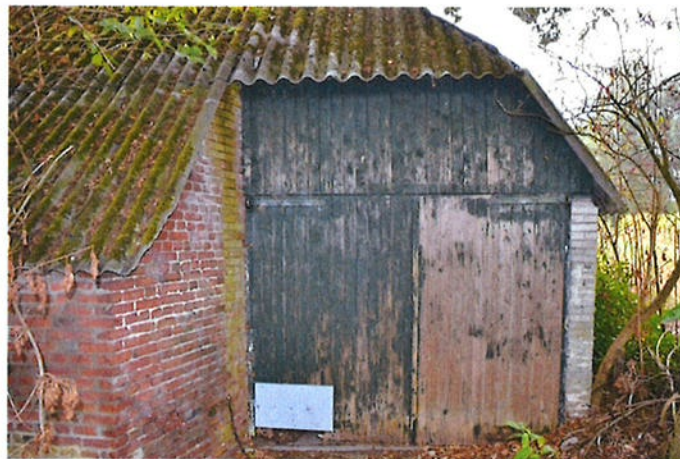
*Houten dubbele deuren rechts in de voorgevel.*

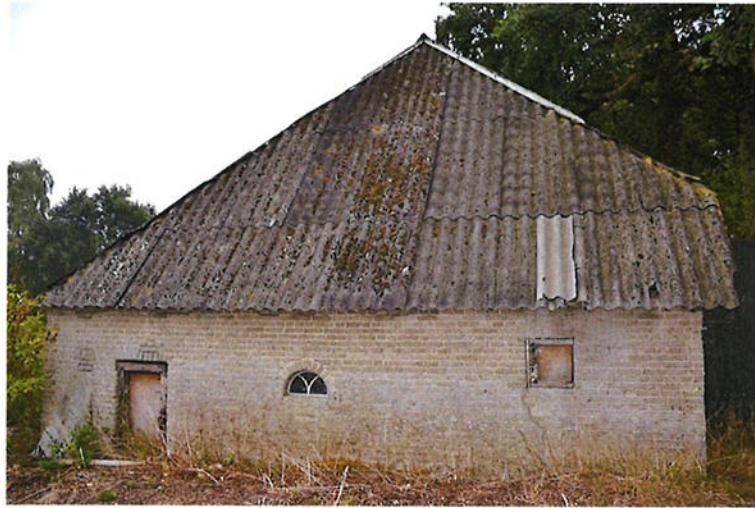
De linkerzijgevel is opgetrokken uit kalkzandsteen, gemetseld in kruisverband met kalkhoudende voeg. De gevel bevat drie openingen. Links een houten kozijn onder rollaag, waarbinnen eerder een houten (varkens)deur heeft gezeten. Ongeveer in het midden van de gevel een getoogd betonnen 3-ruits stalvenster tussen rollagen. Rechts in de gevel een opening onder rollaag met houten kozijn, waarbinnen zich vroeger een houten luikje bevond (zie oude foto). Het metselwerk toont enkele kleine inboetingen.

*Zijgevel vanuit het westen gezien.*

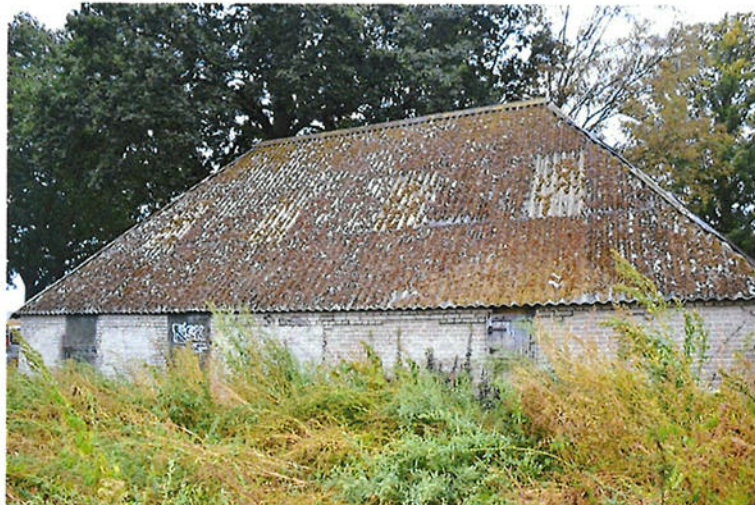
De achtergevel is opgetrokken uit kalkzandsteen met kalkhoudende voeg. De gevel telt drie gevelopeningen met elk een houten tweeledige loopdeur. De linker twee loopdeuren zijn pas na 1989 aangebracht. De rechtse loopdeur is ouder en komt al voor op de oude foto's. Delen van het metselwerk zijn niet doorgevoegd, met name rondom de later aangebrachte deuren en onder de dakrand. Vermoedelijk zijn de gevel iets verhoogd met het aanbrengen van het golfplaten dak.

*Achtergevel vanuit het noorden gezien.*

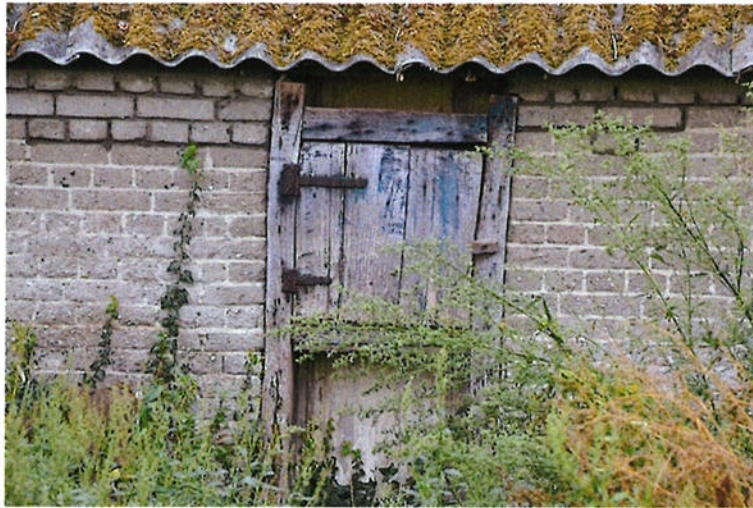
*Detail achtergevel met de oudste houten deur.*

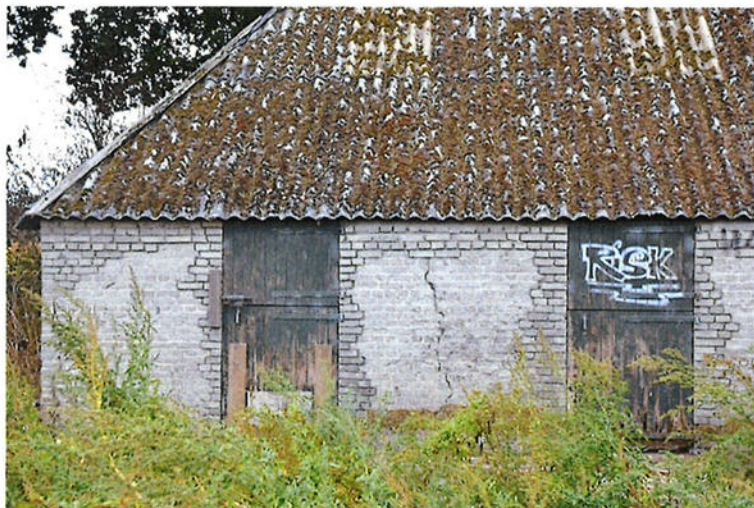
*Detail achtergevel met de later geplaatste deuren.*

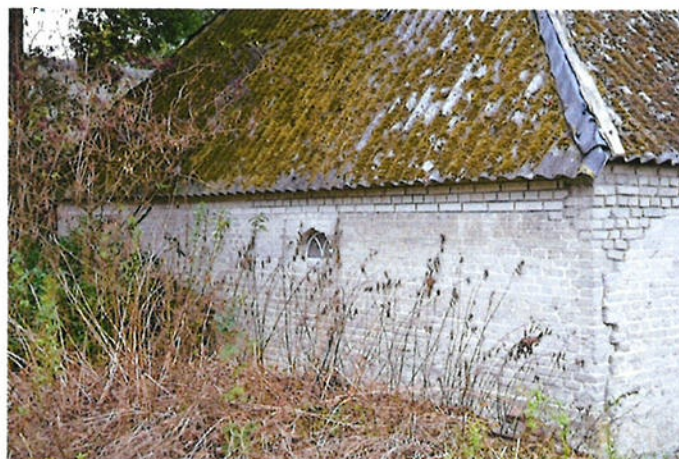
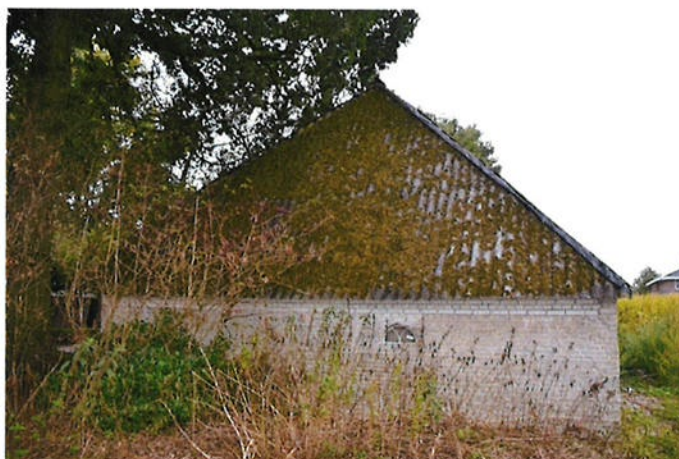
De linker zijgevel is ook opgetrokken in kalkzandsteen, gemetseld in kruisverband met kalkhoudende voeg. De gevel telt één opening, namelijk een betonnen 3-ruits getoogd stalvenster. Op de oude foto's is te zien dat het stalvenster nagenoeg tegen de dakrand aanzat. Nu zit het venster er zo'n 6 lagen onder. Aan het metselwerk is te zien dat de huidige bovenste 4 metsellagen vernieuwd zijn. In combinatie met het metselwerk in de achtergevel staat dat het vermoeden dat de kap wat is verhoogd cq. ingekort bij het aanbrengen van het nieuwe dak.

*Rechterzijgevel.*

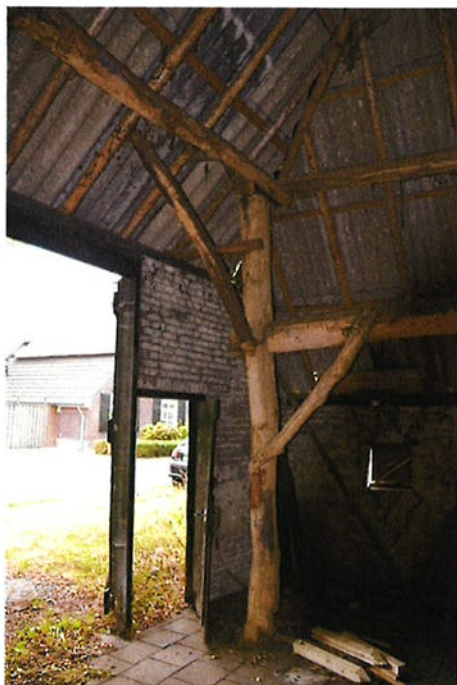
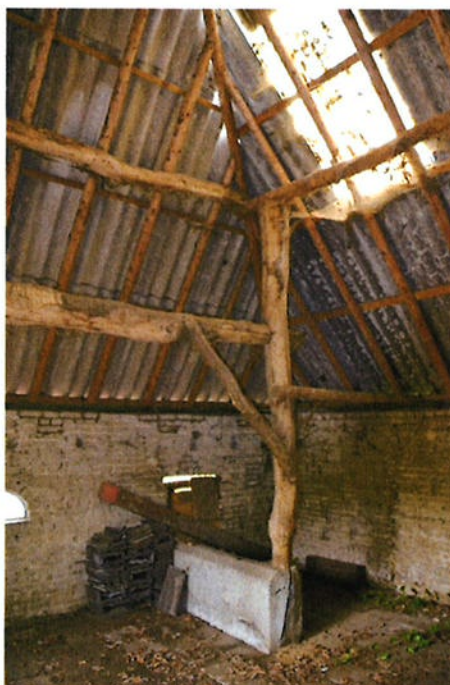
De schuur heeft een interne houtconstructie bestaande uit drie ankerbalkgebinten. De constructie is hoofdzakelijk opgetrokken uit gekapt (rond)hout, dat waarschijnlijk in de directe omgeving is gewonnen. De sporenkap bestaat uit rondhouten sporen met om elke twee sporen een hanenbalk. De gebintstijlen en ankerbalken zijn verbonden middels traditionele houten pen-en-gatverbindingen. De schoren zijn hoofdzakelijk gespijkerd. De kap bevat geen spanten, maar wordt ondersteund door de wormen, de lange houten liggers die bovenop de gebintstijlen rusten. De achterste gebintstijl van het eerste gebint is ingekort en rust op een laag muurtje, dat is aangebracht ten behoeve van een varkensstal. Aan de voorzijde zijn in het laatste kwart van de twintigste eeuw of later enkele ruimtes toegevoegd, door middel van gemetselde binnenmuren van kalkzandsteen. De gebintstijlen van het tweede en derde gebint zijn aan deze zijde ingekort en worden nu gedragen door in de binnenwanden opgenomen gemetselde poeren. Er zijn geen telmerken aangetroffen.

*Links en rechts: eerste ankerbalkgebint met zicht op de sporenkap.*

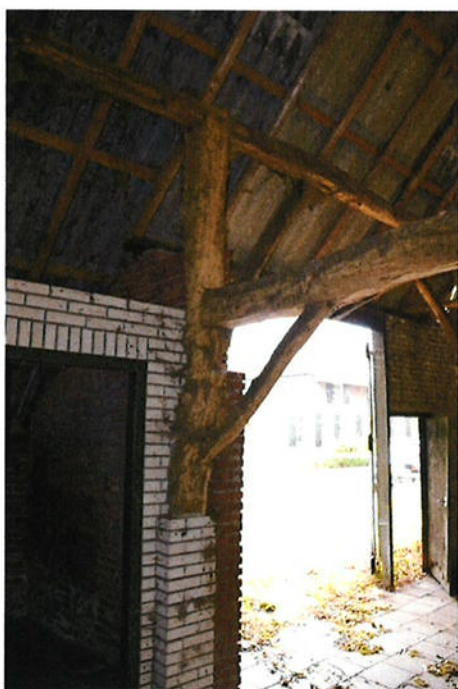
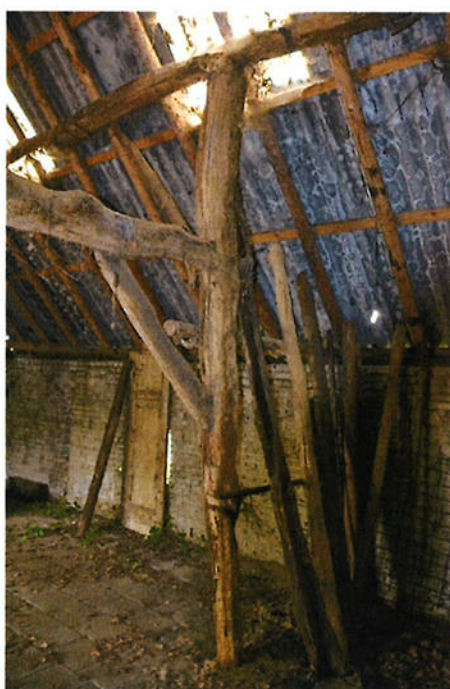
*Links en rechts: het tweede ankerbalkgebint. De gebintstijl aan de voorzijde is ingekort vanwege het nieuwe metselwerk.*

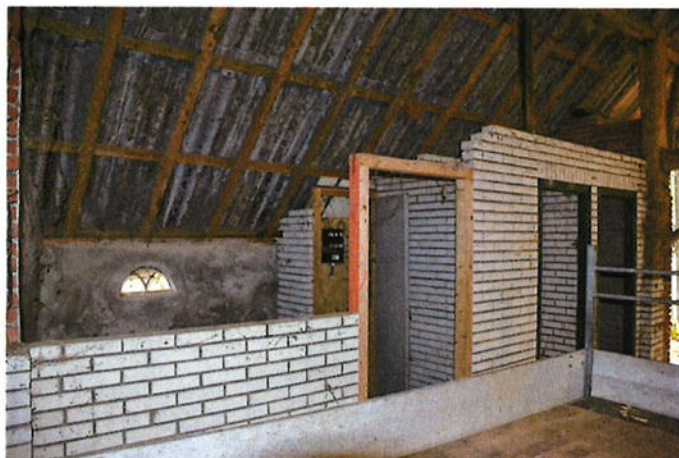
*Deels voltooide binnenruimtes uit tenminste laatste kwart van de 20<sup>ste</sup> eeuw.*

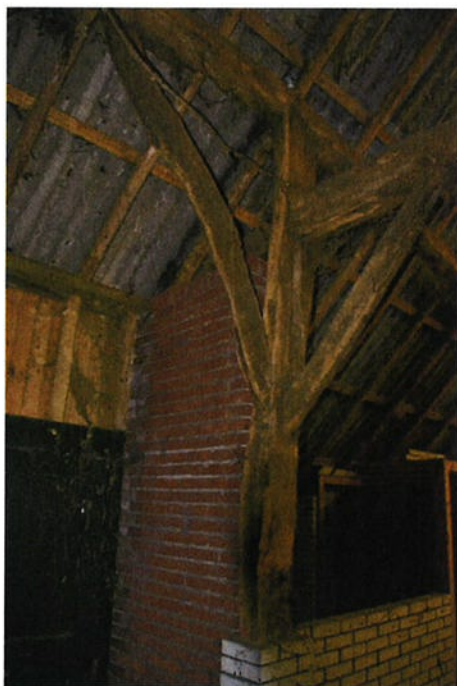
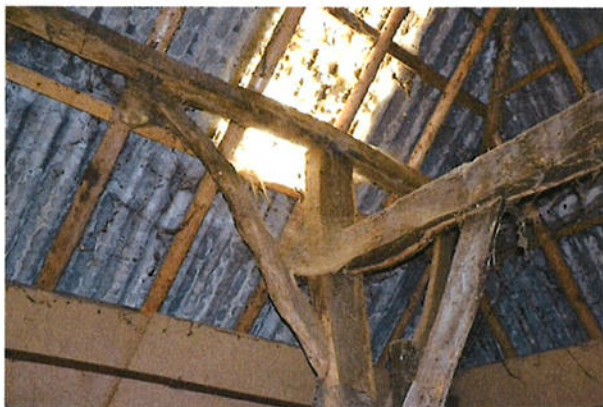
*Links en rechts: het derde ankerbalkgebint*
