**Verkennd en nader bodemonderzoek en  
verkennd asbestonderzoek**

Zandstraat ong. te Heeswijk-Dinther

Kadastrale gegevens: gemeente Heeswijk-Dinther, sectie F, nummer 983

Projectnummer: 20191795-1  
Datum: 10 juni 2020

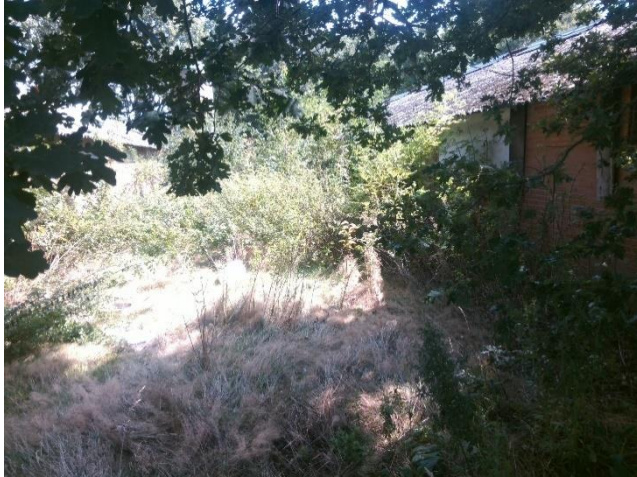
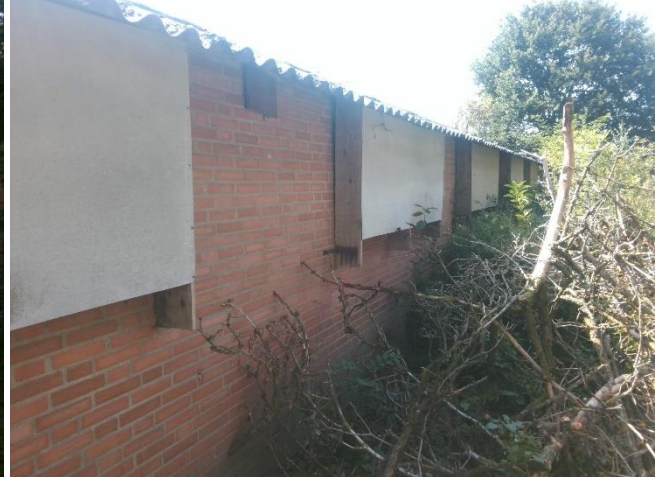
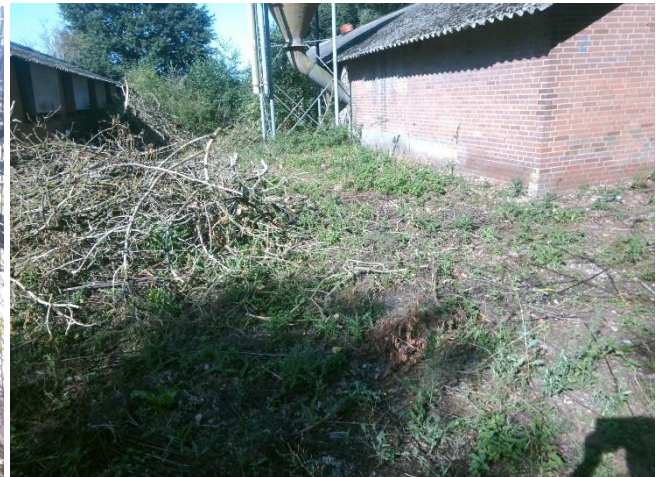
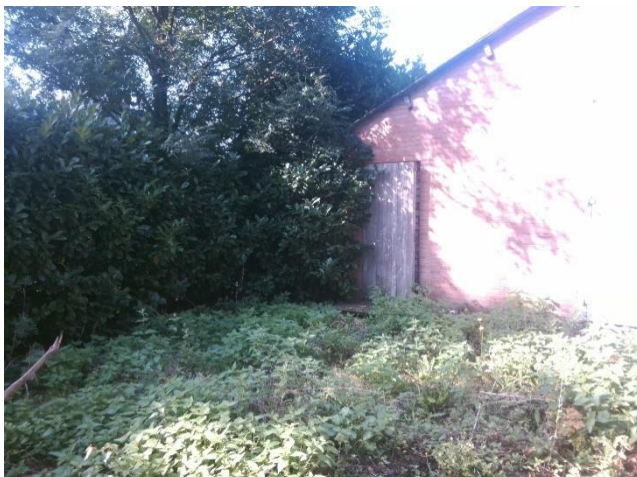
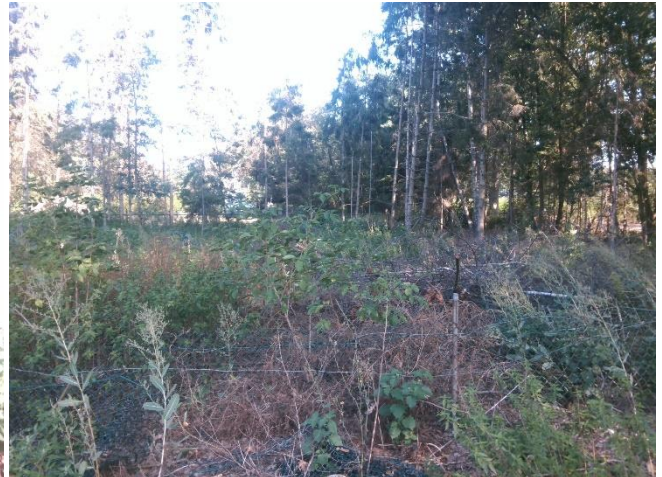
**Figuur 2: huidige situatie (6 foto's)**

Oostelijk van het te onderzoeken gebied is de openbare weg 'Zandstraat' gelegen. Ten noorden en ten zuiden van de onderzoekslocatie is een perceel gelegen in gebruik als wonen met tuin. Westelijk van de onderzoekslocatie zijn een aantal agrarische percelen gelegen. De onderzoeklocatie ligt buiten de bebouwde kom. Voor een indruk van de onderzoekslocatie wordt verwezen naar figuur 2 en de situatietekening in bijlage 2.
