Bouwhistorische verkenning  
met waardenstelling  
en aanbeveling

Boerderij te Kameran 4 Heeswijk

Bouwhistorische verkenning met waardestelling en aanbeveling Kameron 4 Heeswijk 09-05-2017

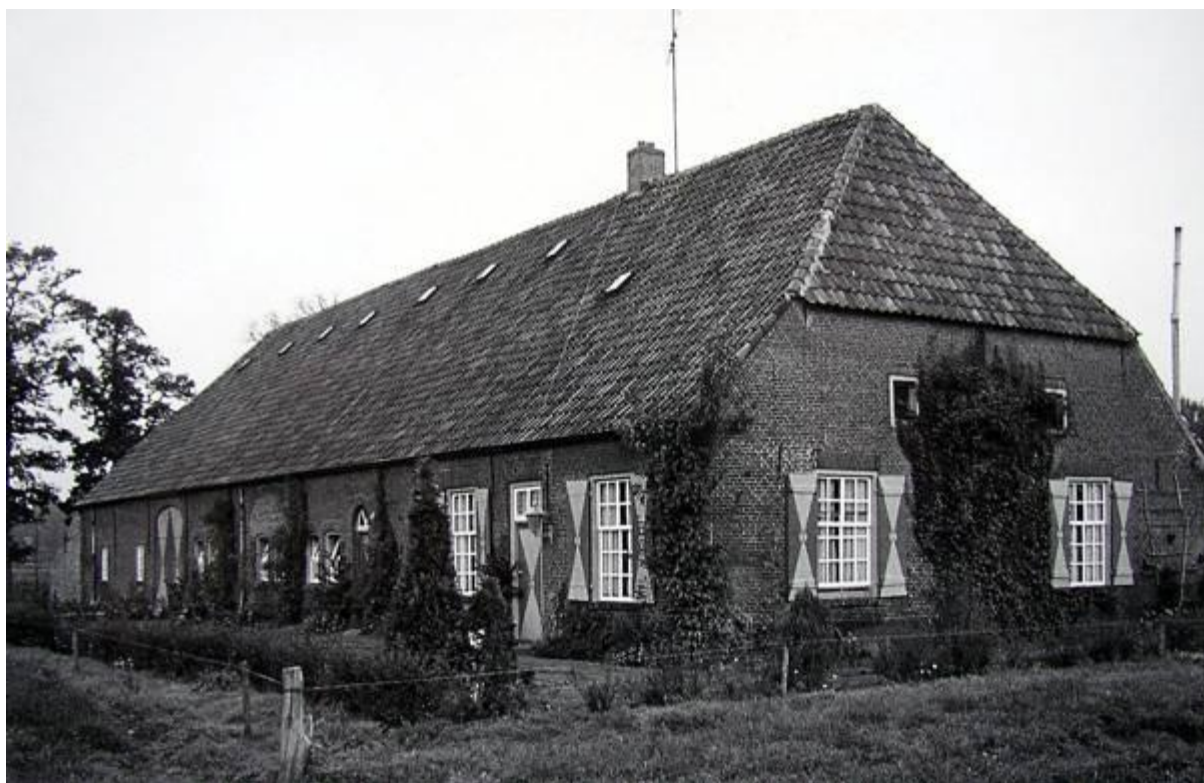
**Figuur 1 – Oude foto van de boerderij.**

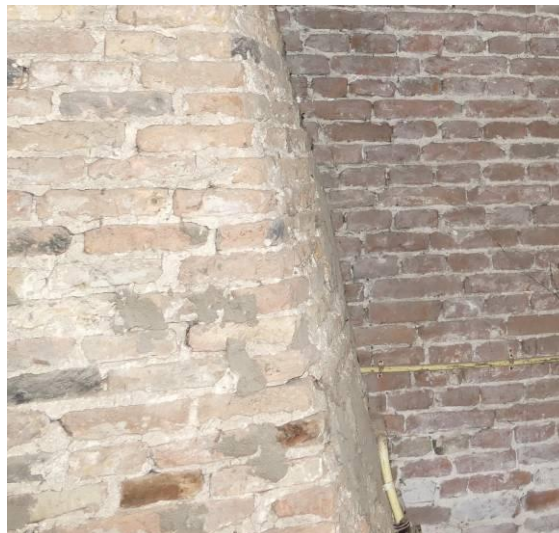
Figuur 4 – Detail van de schouw met daarop enkele bakstenen met brandsporen.

voormalige hoekboerderij is in 1869 afgebrand<sup>1</sup> (Figuur 5). Bij de huidige boerderij zijn in de binnenmuren stenen verwerkt die afkomstig zijn van deze afgebrande hoekboerderij (Figuur 4). Door haar grote lengte, de hoge voorgevel en de prominente ligging is het gebouw in de gehele omgeving een van de rijkste voorbeelden van het langgeveltype.

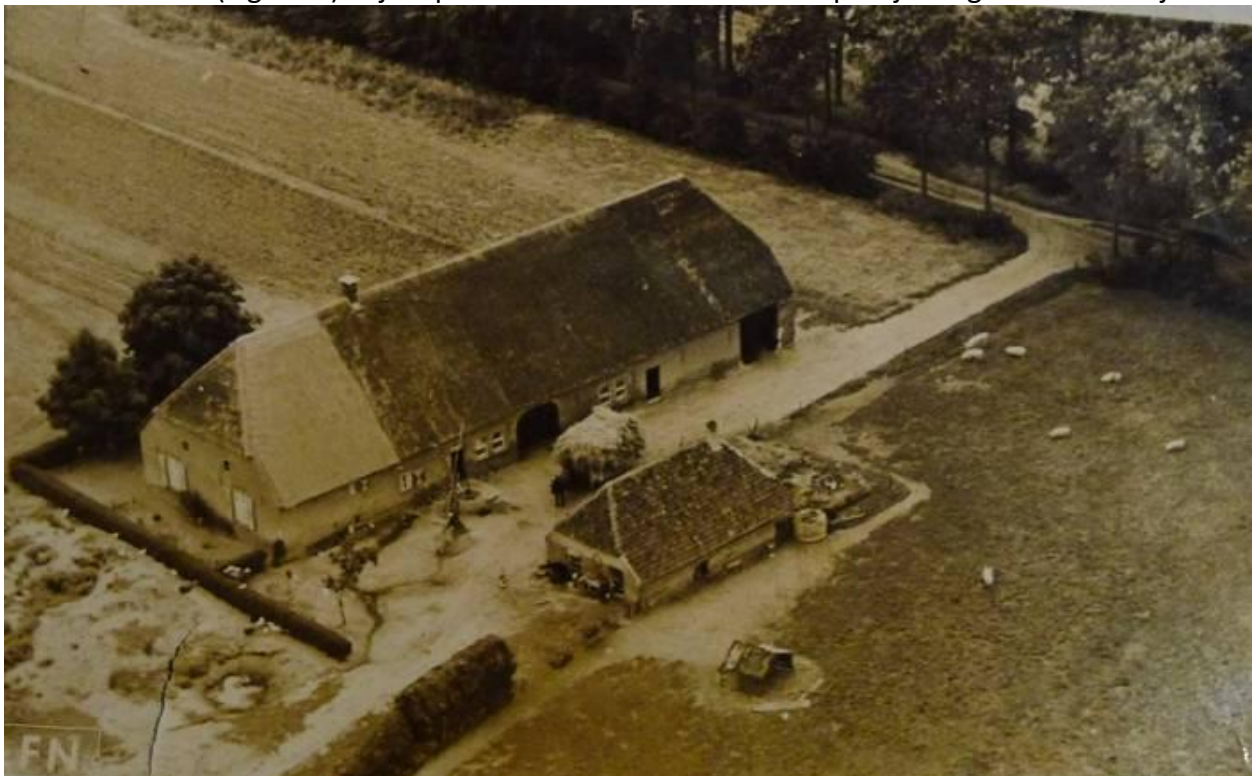
**Figuur 6 – Luchtfoto uit de vroege jaren vijftig.**

Op een luchtfoto uit de vroege jaren vijftig (Figuur 6) is te zien dat de boerderij een dakbedekking van riet heeft en dat zich aan de achterzijde, parallel aan het gebouw, een schop bevindt. Dit laatste is met pannen gedekt en heeft aan een zijde iets dat op een schoorsteen lijkt. In de boerderij is omstreeks 1947 een grupstal (Hollandse stal) aangelegd. Er zijn toen in het stalgedeelte een aantal nieuwe stalramen aangebracht. Rond 1950 kreeg de stal een paar betonnen ramen. Waarschijnlijk had de stal reeds in een eerder stadium een paar stalen ramen gekregen. De potstal had aanvankelijk geen ramen alleen maar dubbele mestdeuren. Bij de aanleg van de Hollandse stal is een stel mestdeuren in de voorgevel dichtgezet ten behoeve van twee stalramen (Figuur 7). Bij de potstal was deze dubbele deurpartij nodig voor het uitrijden

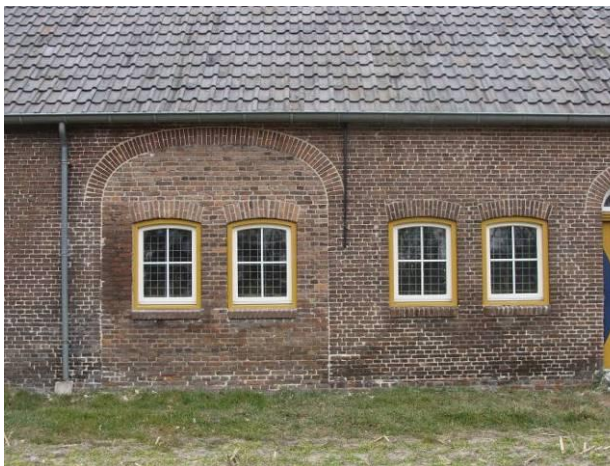
**Figuur 7 - Voorgevel met dichtgezette mestdeuren.**

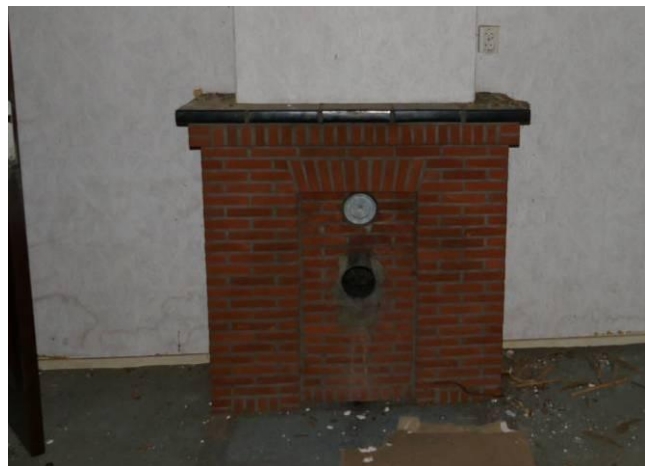
**Figuur 8 – Schouwte voor een kachel in een van de voorkamers.**

Ook werd er gedacht aan meer wooncomfort. In de twee voorkamers kwam vlak na de oorlog een stookplaats in de vorm van een klein schouwte voor een kachel (Figuur 8). Deze stookplaatsen vergden een extra rookafvoer, waardoor er een schoorsteen op de boerderij bijkwam. In de herd werd de ingang van de bedstee naast de schouw dichtgemetseld en werd de achterliggende ruimte benut voor het plaatsen van een geriefelijke trap naar boven. Deze trap bereikte men voortaan via een nieuwe deur op de voorstal (Figuur 9). Voorheen was er een steile trap naar de zolder vanuit de geut. Ook de herd onderging een modernisering. De oude plavuizen vond men ouderwets en werden belegd met zeil (Figuur 10).

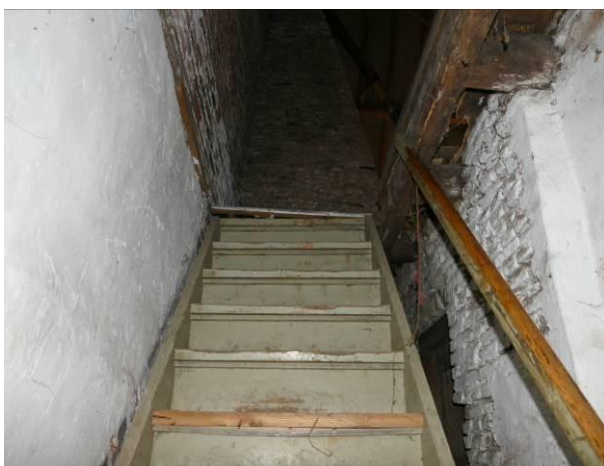
**Figuur 9 – Trap naar boven via de deur op de voorstal.**

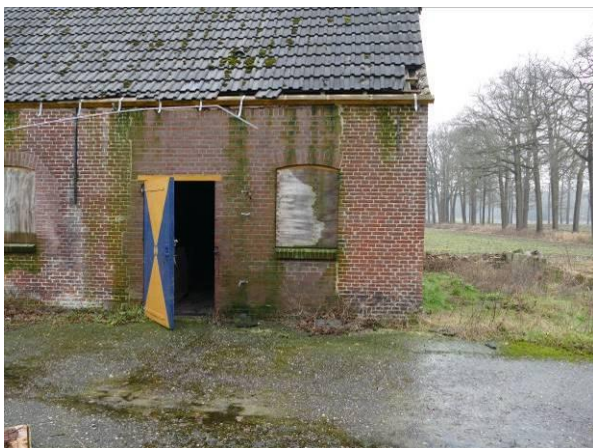
**Figuur 11 – Dichtgezette dubbele deel deur.**

Toen in de jaren zestig het gemengde bedrijf overschakelde op veeteelt werd het gehele interieur van het schuurgedeelte ingericht voor veestalling. De nog lemen vloer werd veranderd in beton. Bij Kamers 4 kwamen in het schuurgedeelte varkenshokken. Een dubbele deel deur van de schuur in de achtergevel van de boerderij werd dichtgezet ten behoeve van een loopdeur en een stalraam (Figuur 11). In het stalgedeelte verschenen betonnen roosters op de vloer voor de drijfmest. Ook maakte de oude buitenplee plaats voor een hygiënische wc in de verbouwde schuur met een afvoer op de betonnen gierkelder (Figuur 12).

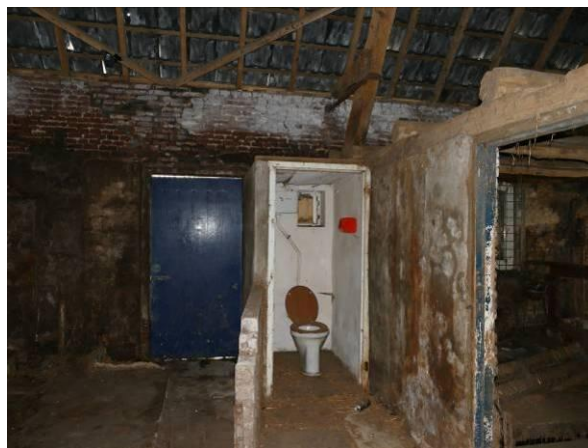
**Figuur 12 – De wc in de verbouwde schuur.**

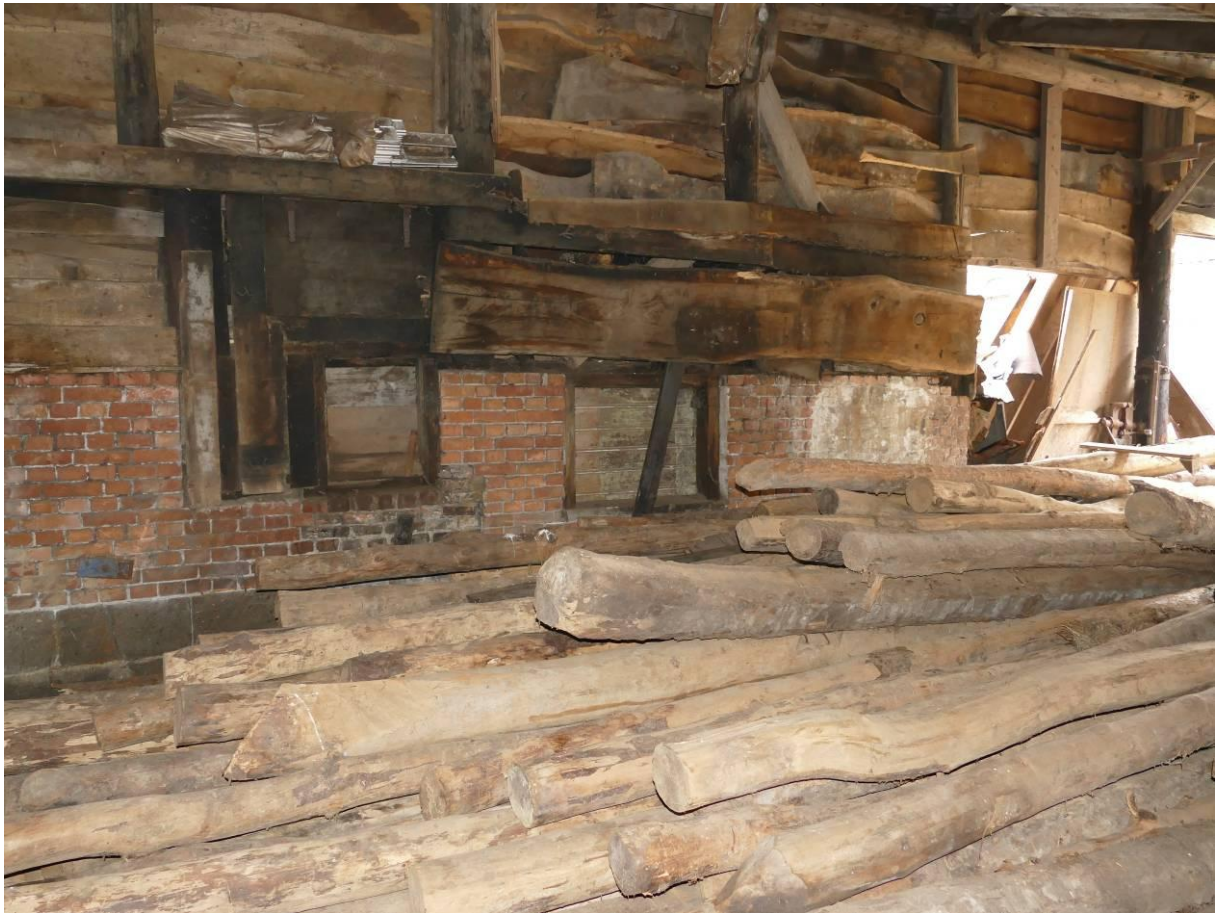
**Figuur 13 – De hergebruikte stukken muur van de oude schop in een van de bijgebouwen.**

De boerderij is tot voor een vijftal jaren als pachtboerderij in bedrijf geweest. In de loop van de tijd is er op het erf een varkensstal bij gebouwd, bestaande uit betonblokken en gedekt met golfplaten. Het oude schop is afgebroken en er is op het erf aan de achterzijde van de boerderij een aantal provisorisch gebouwde optrekjes verschenen. Deze hebben gefungeerd als varkensverblijf. Bij een van de verblijven is gebruik gemaakt van enkele stukken muur van het oude schop (Figuur 13).

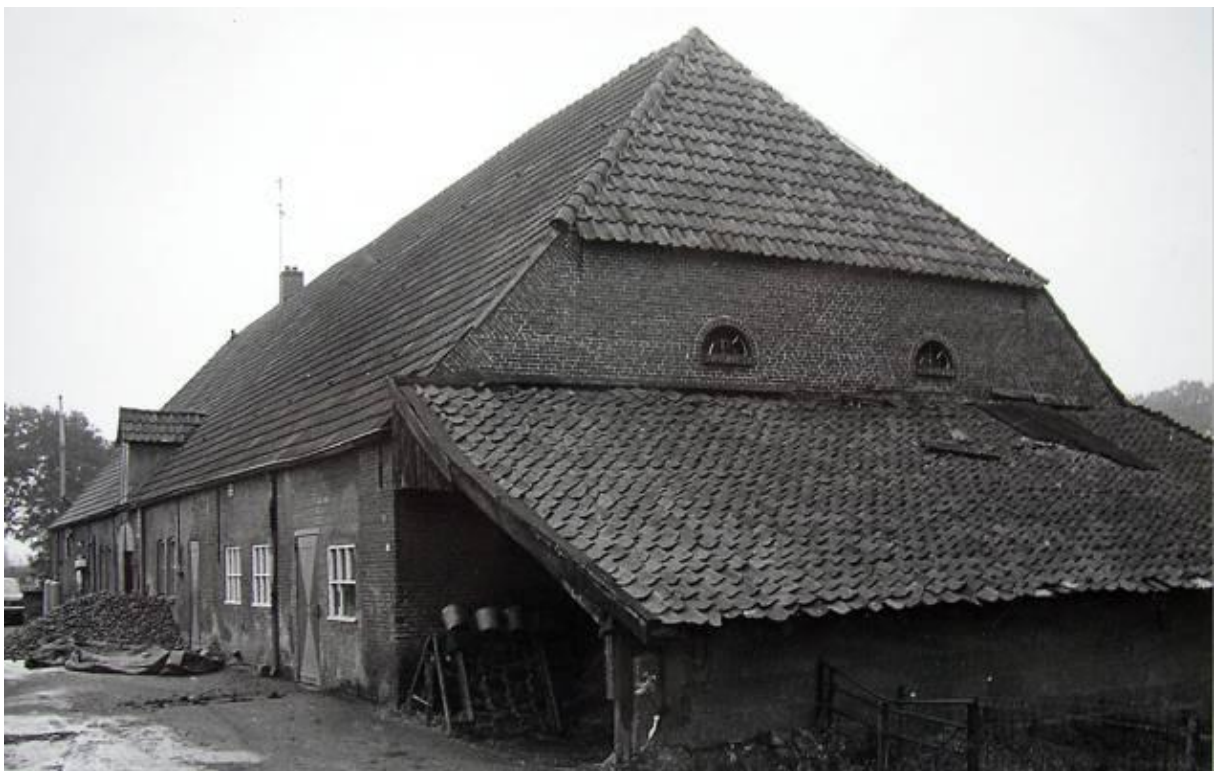
**Figuur 14 – De inmiddels verdwenen karloods onder een lessenaarsdak.**

De boerderij oogt in haar verschijningsvorm in een authentieke staat. We hebben echter gezien dat er in de loop van de tijd de nodige wijzigingen zijn aangebracht. Het zijn de veranderingen, die elke boerderij die in bedrijf is geweest, in een bepaalde tijd heeft ondergaan. Zo is het rieten dak in de vroege jaren vijftig vervangen door pannen, de dubbele mestdeuren zijn dichtgezet en een serie nieuwe stalramen is aangebracht. De eerste stalramen waren stalen exemplaren, daarna kwamen de betonnen stalramen. Op een gegeven moment heeft men alle stalramen in dezelfde vorm van hout gemaakt en een oker kleur gegeven, de kleur van de kasteelhoeven. Tegen de blinde eindgevel van de schuur werd, zoals bij menig boerderij, een karloods aangebouwd onder een lessenaarsdak (Figuur 14).

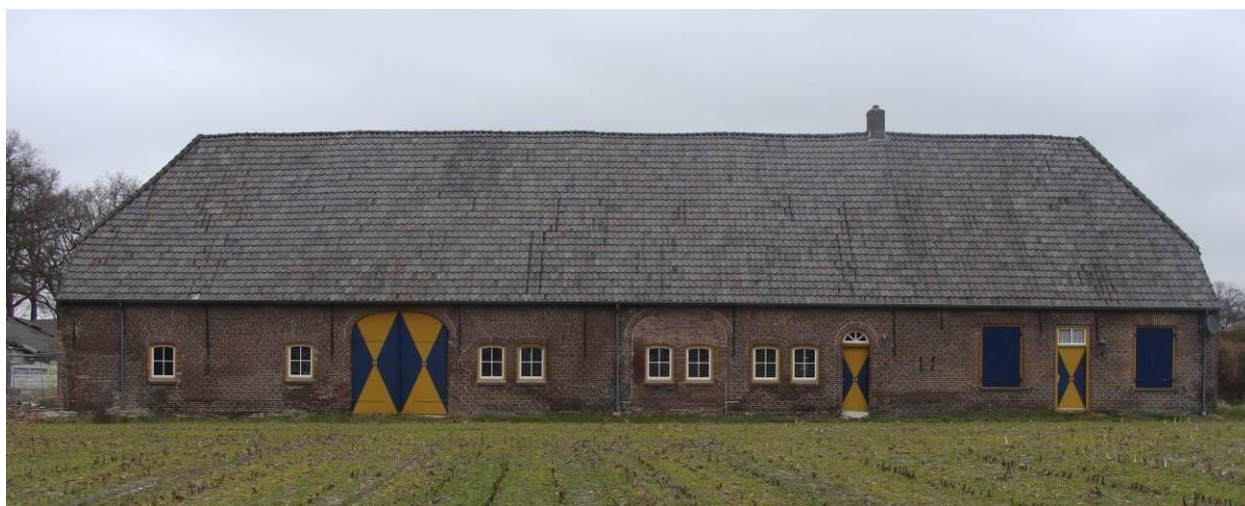
**Figuur 16 – De voorgevel.**

Van links naar rechts bestrijkt deze gevel het schuur-, stal- en woongedeelte van de boerderij (Figuur 15 en Figuur 16). De voorgevel is opgebouwd in kruisverband met een gesneden kalkvoeg. Bij het bovenste deel van de gevel, vanaf ongeveer 1.20 m. onder het dak, zijn bij het bedrijfs gedeelte naast hele stenen ook breukstenen gebruikt. Deze laatste zijn in wildverband gemetseld. Bij het woongedeelte zijn geen breukstenen aangewend en is het kruisverband tot bovenaan toegepast. Alle stenen van de voorgevel hebben een bruinrode kleur en zijn iets harder en fraaier van vorm dan die van de achtergevel. Alle raam- en deurkozijnen zijn in de kleur oker geverfd.

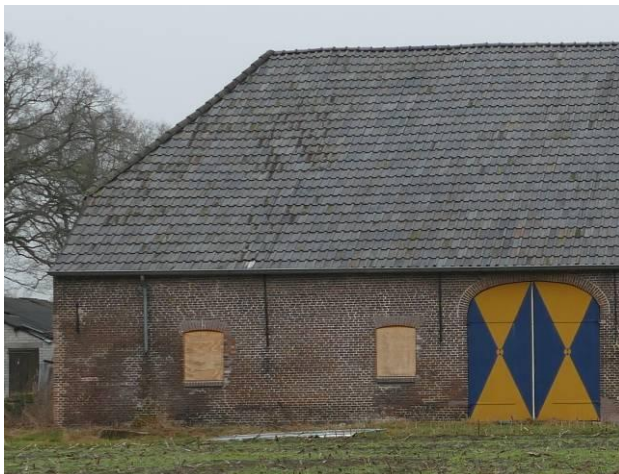
**Figuur 17 – Voorgevel van het schuurgedeelte.**

Geheel links bevindt zich de oorspronkelijk blinde gevel van de tasruimte (Figuur 17). Dit geveldeel heeft een lengte van ongeveer 10 meter. In de jaren zestig van de vorige eeuw zijn hier twee houten stalramen aangebracht die dezelfde vorm hebben als de iets oudere ramen van het staldeel. Ze zijn 4-ruits en hebben aan de bovenzijde een flauwe segmentboog en onder een lekdorpel van stenen op zijn kant. Rechts van dit muurdeel bevinden zich de grote deeldeuren die toegang geven tot de dorsdeel van de schuur. De deuren hebben aan de bovenzijde een korfboog (Figuur 18). Ze sluiten met een sponning en gesmede duimen in het muurvlak en hebben in het midden een sluitlat. De deuren hebben de genoemde heraldische kleuren.

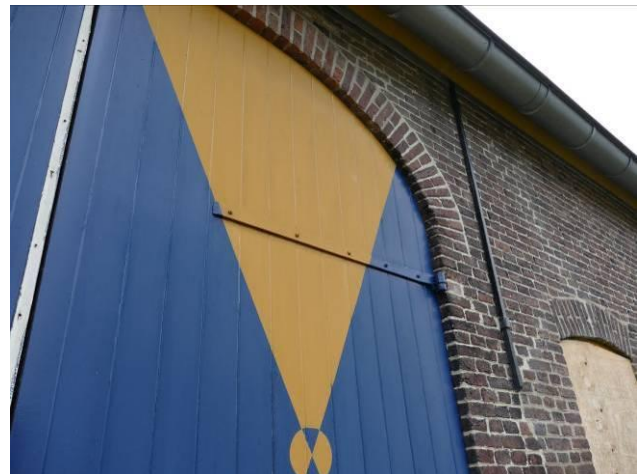
**Figuur 18 – Deurdetail met korfboog.**

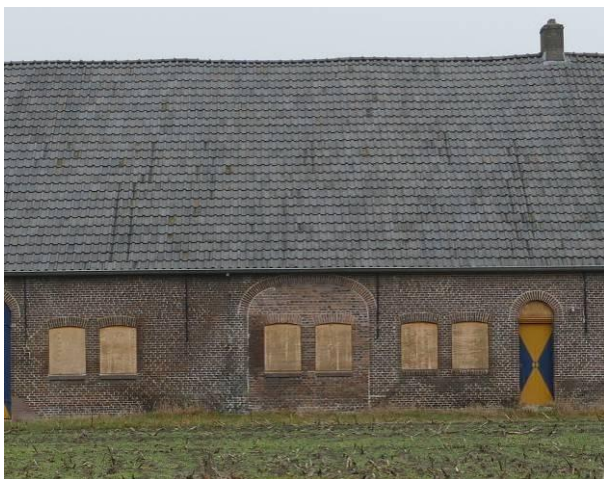
**Figuur 19 – Voorgevel van het stalgedeelte.**

Rechts van de deeldeuren begint het stalgedeelte met een muurvlak van ongeveer 6 meter waarin zich twee stalramen bevinden. Deze zullen vermoedelijk dateren uit het eerste kwart van de vorige eeuw. Deze ramen zijn in de jaren zestig voorzien van een lekdorpel. Rechts van het muurvlak is het dichtgezette deel van de voormalige mestdeuren. Deze deuren waren identiek aan die van de schuur. De korfboog is nog in de muur aanwezig en in het dichtgezette deel zijn twee stalramen aangebracht, waarschijnlijk in 1947 bij de aanleg van de grupstal. Het dichtgezette deel is in kruisverband gemetseld, waarbij de steenlagen niet exact aansluiten bij

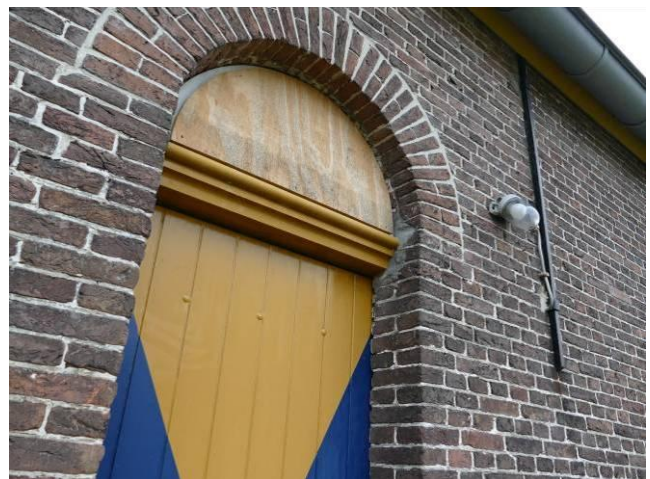
**Figuur 20 – Detail van de deur naar de voorstal.**

die van de gevel. De stalramen zijn identiek aan de andere, evenals de twee volgende stalramen, rechts van het dichtgezetste deel. In totaal heeft het stalgedeelte zes stalramen die twee aan twee bij elkaar liggen (Figuur 19). Rechts van de stalramen bevindt zich de deur naar de voorstal (Figuur 20). De deur is naar binnen draaiend en sluit in een sponning in de muur. De deur heeft een bovenlicht in de vorm van een half maantje met een 4-ruits radiale roedeverdeling. Boven dit halfronde bovenlicht bevindt zich een dito strek bestaande uit afwisselend een hele steen en twee koppen. Onder het bovenlicht heeft de deur een geprofileerd kalf. Ook deze deur is geschilderd in de heraldische kleuren.

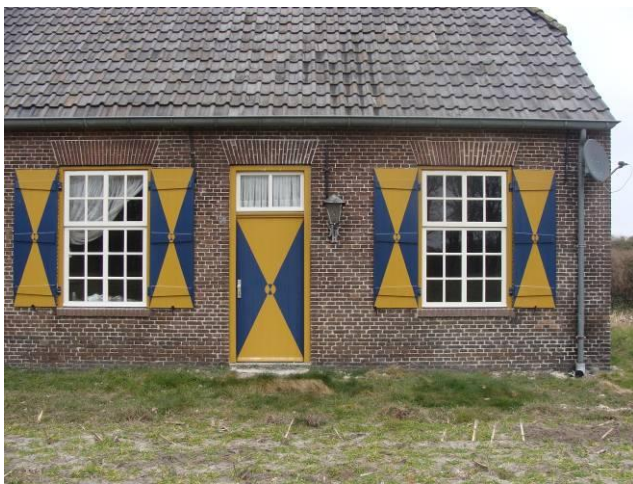
**Figuur 21 – De voorgevel van het woongedeelte.**

Rechts voorbij de deur naar de voorstal begint het woongedeelte (Figuur 21). Dit deel bestaat uit een voordeur met 2-ruits bovenlicht en links en rechts een 20-ruits woonhuisvenster. De kozijnen en ramen zullen in het derde kwart van de vorige eeuw vernieuwd zijn. In de kozijnen zijn geen toognagels aanwezig en de roeden van de ramen zijn niet voorzien van een profiel. De ramen suggereren schuiframen te zijn met een wisseldorpel. In werkelijkheid is het bovenste deel een klepraam dat naar buiten opent. De twee ramen liggen asymmetrisch ten opzichte van de voordeur. Het rechter raam ligt iets verder van de voordeur verwijderd. Boven de ramen en voordeur bevindt zich een anderhalf steense strek. De strek van het meest rechtse raam heeft een slordig uitgevoerde herstelling (Figuur 22). Door breed aangebracht voegwerk heeft deze strek twee stenen minder dan de nog originele strek van het linker raam. Deze laatste is erg fraai uitgevoerd met dunne voeg en mooi gesnutte stenen. De ramen hebben aan de onderzijde een later aangebrachte lekdorpel. De luiken zijn met plaatduimen aan de kozijnen bevestigd. De luiken en voordeur zijn voorzien van het heraldische motief van Kasteel Heeswijk. Op de luiken zit dit motief alleen aan de zijde van de geopende toestand. In geopende positie worden de luiken vastgezet met gesmede wervels. De luiken hebben moderne gehengen.

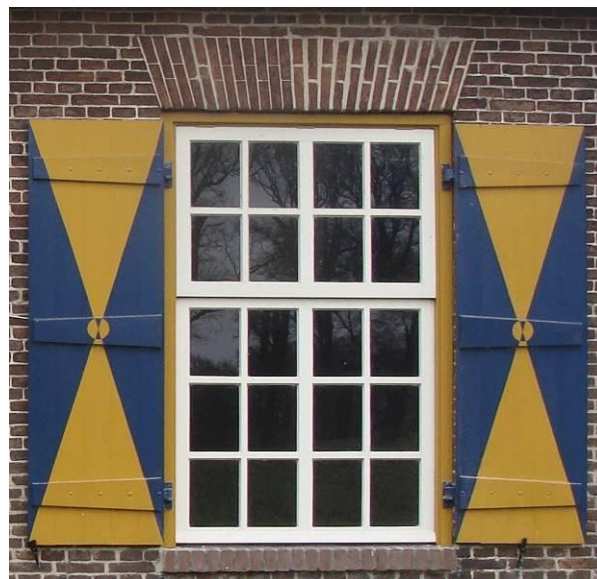
**Figuur 22 – Raam van het woongedeelte met slordig uitgevoerde herstelling van de strek.**

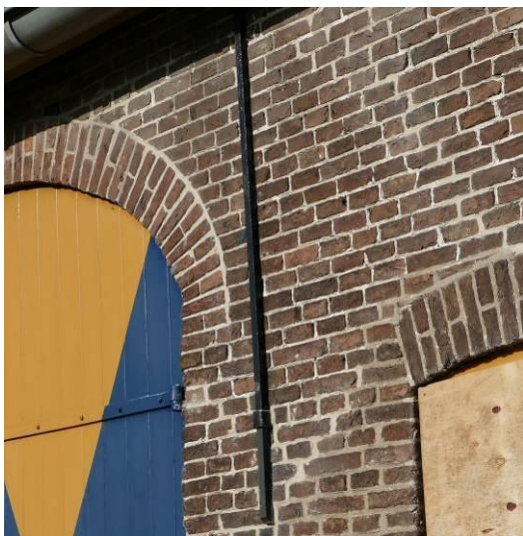
In de voorgevel bevinden zich in het schuur- en staldeel zes lange muurankers (Figuur 23). Deze zijn met een lange veer verbonden met de spantbenen van de zes spanten in de schuur en de stal (Figuur 24). Onderaan zijn ze met een kortere veer verankerd aan de liggers (Figuur 25). Daarnaast bevinden zich in de gevel van het woongedeelte vier korte staafankers die

**Figuur 23 – Muuranker in de voorgevel.**

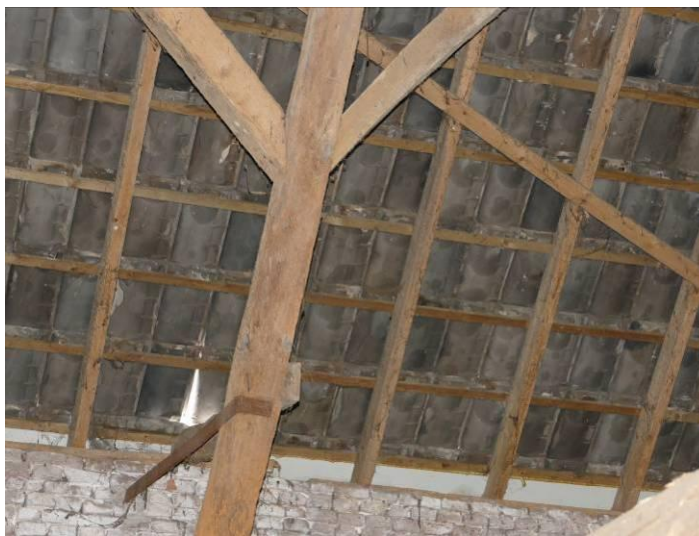
**Figuur 24 – De lange veer van een muuranker, verbonden met een spantbeen.**

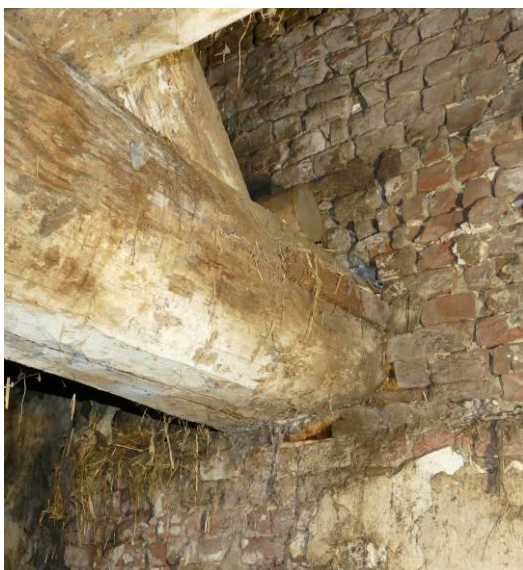
**Figuur 25 – De korte veer van een muuranker, verbonden met een ligger.**

verbonden zijn met de balklagen. Het staafanker rechts van de voordeur ligt iets lager in de gevel. Vlak voor de eindgevel in het schuurgedeelte bevindt zich nog een vijfde kort staafanker dat bevestigd is aan de ligger die vlak voor de eindgevel loopt. Tussen de deur naar de voorstal

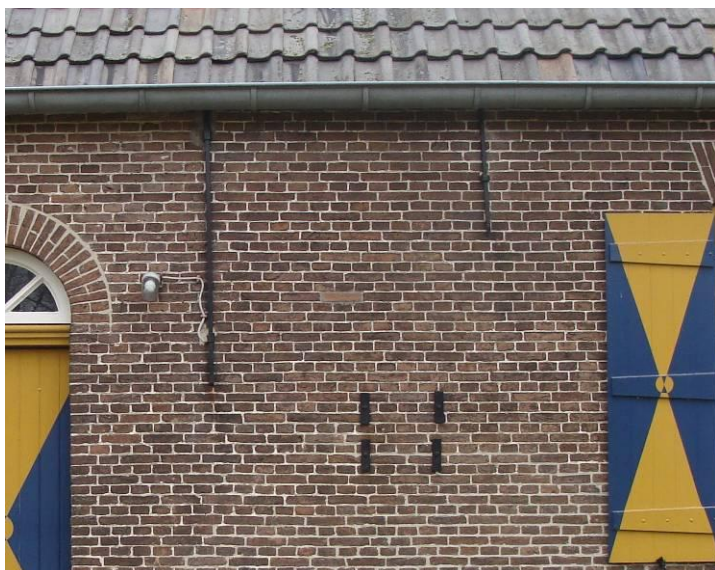
**Figuur 26 – Een viertal ijzeren strippen, verbonden met de console van de melkmachine aan de binnenzijde.**

en het linker woonhuisvenster bevindt zich in de gevel een viertal ijzeren strippen die verbonden zijn met de console van de melkmachine aan de binnenzijde (Figuur 26). Rechts naast de voordeur is een nostalgische lantaarn bevestigd. De gehele gevel wordt afgesloten met een halfronde zinken goot met geheel links, in het midden en geheel rechts in de gevel een zinken regenpijp.

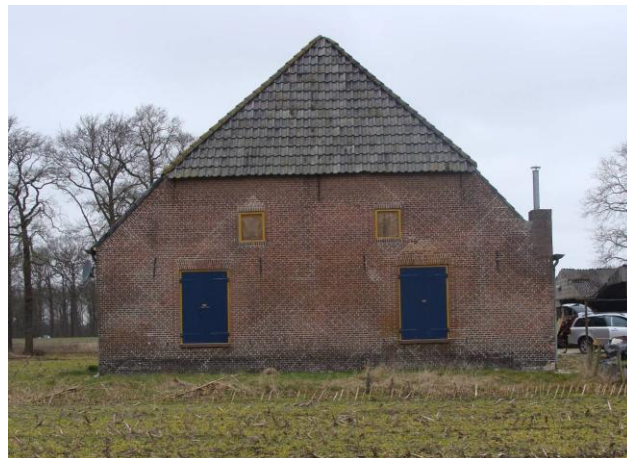
**Figuur 28 – De kopgevel.**

De kopgevel is de afgewolfde gevel aan de oostzijde (Figuur 27 en Figuur 28). De stenen, metselwerk en voegwerk zijn hetzelfde als dat van de voorgevel. Onderaan is er een restant van een zwarte plint. De twee schuine zijden hebben vlechtingen. De gevel is licht asymmetrisch. De voorgevel is iets hoger dan de achtergevel. Hierdoor heeft de gevel aan de linkerzijde een vlechting minder dan aan de rechter zijde. Later is aan deze laatste zijde een schoorsteen aangebracht met een rvs- pijp. In deze gevel zitten beneden twee woonhuisvensters en boven twee kleine zolderramen. De positionering van de zolderramen is symmetrisch, die van de woonhuisvensters licht asymmetrisch. Het rechter raam ligt iets verder uit de hoek. De twee woonhuisvensters zijn geheel identiek aan die van de voorgevel. Zij zullen bij dezelfde verbouwing vernieuwd zijn. De zolderramen zijn aan de boven- en onderzijde voorzien van een rollaag. Ook deze ramen zijn vernieuwd. Het linker zolderraam heeft aan de bovenzijde een stuk nieuw aangebracht metselwerk. De zolderramen hebben geen luiken, de luiken van de grote ramen hebben de bekende heraldische motieven en de kozijnen de oker kleur. In de gevel bevinden zich zeven staafankers, vier op zolderhoogte en drie vlak onder het afgewolfde dak.

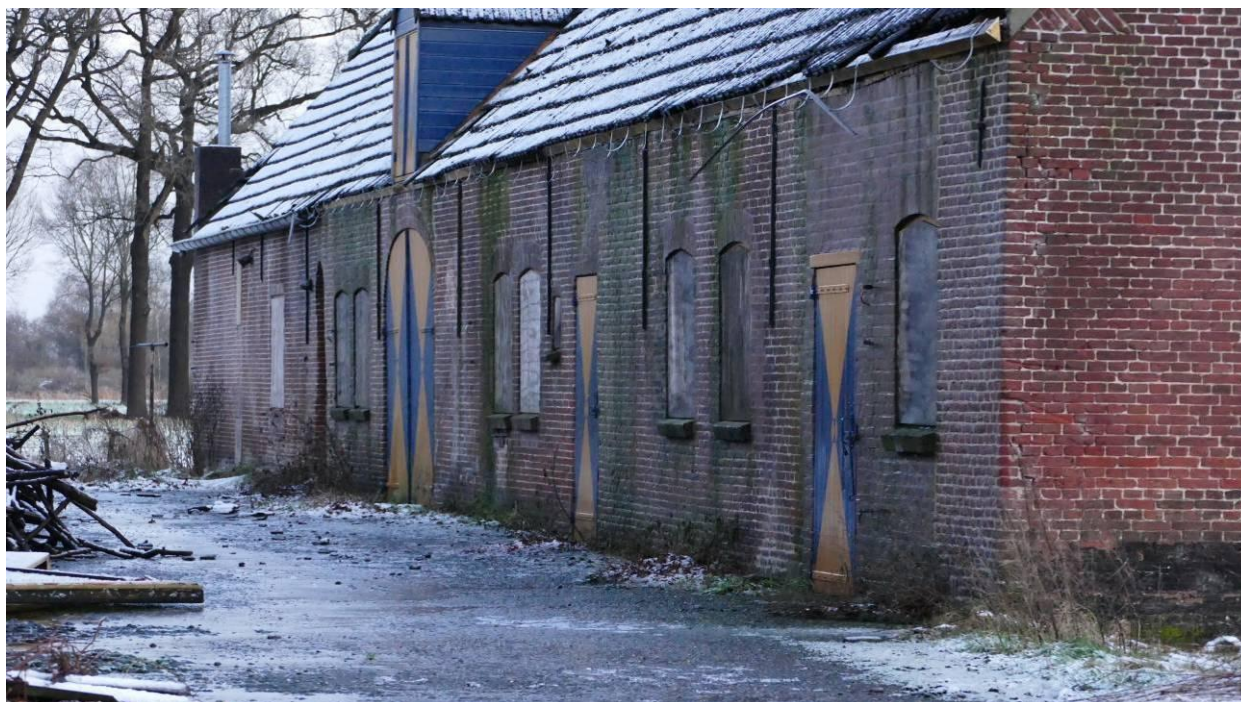
**Figuur 30 – De achtergevel.**

Bij oude boerderijen is de achtergevel meestal soberder uitgevoerd dan de voorgevel en kopgevel. Zo is de achtergevel vaak lager en is het metselwerk wat goedkoper aangebracht. Men maakt gebruik van goedkopere stenen of afvalstenen en past geen gesneden voeg meer toe. Ook worden ornamenten in het metselverband achterwege gelaten of soberder uitgevoerd. Dit laatste kan de gehele achtergevel betreffen of zich alleen beperken tot het bedrijfsgedeelte. Ook bij Kameren 4 heeft men aan de achterzijde meer soberheid betracht (Figuur 29 en Figuur 30).

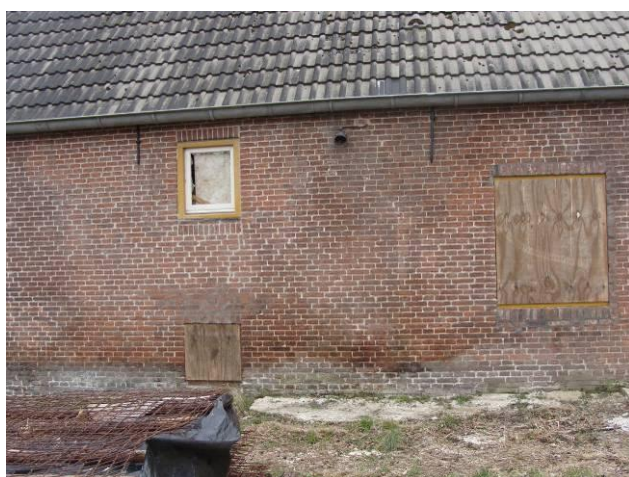
**Figuur 31 – De achtergevel van het woongedeelte.**

Het woongedeelte begint links met een blinde muur van ongeveer vier meter lengte (Figuur 31). De eerste 2.50 m van deze muur heeft dezelfde steensoort, metselwerk en voegwerk als de voor- en kopgevel. Hierna is de kleur van de stenen meer roodkleurig en is bij de bovenste 0,80

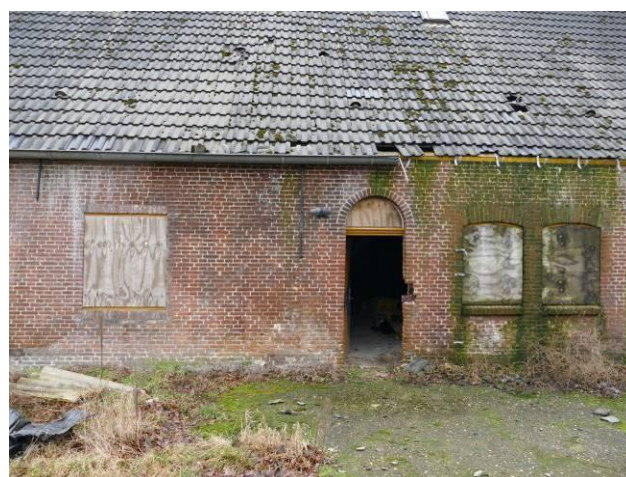
**Figuur 32 – De deur naar de voorstal, met rechts twee stalramen.**

Zo'n 2.50 meter rechts van het keukenraam is de deur naar de voorstal (Figuur 32). Deze deur is identiek aan de voorstal deur in de voorgevel. Het verschil is echter dat de half cirkelvormige strek boven het bovenlicht van deze laatste deur ietwat eenvoudiger is uitgevoerd (Figuur 33). Hier heeft de deur namelijk een half ronde rollaag. Rechts van de deur ligt een koppel stalramen in de gevel. Deze stalramen dateren waarschijnlijk uit de jaren 60/70. Ze zijn identiek aan de andere ramen. Rechts van de stalramen bevindt zich de dubbele mestdeur onder een korfboog (Figuur 34). Boven deze deuren, in de helling van het dak, is het hooiluik. Dit hooiluik

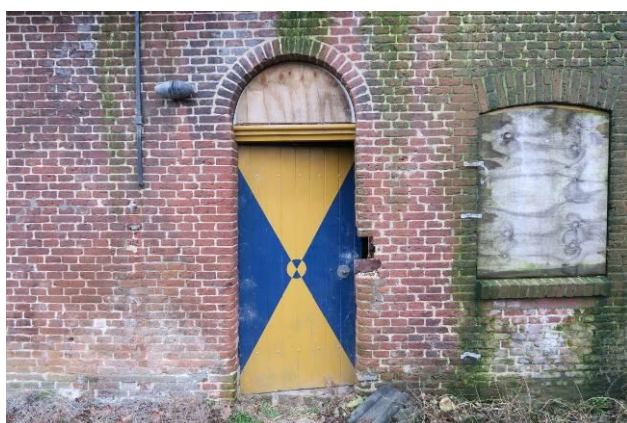
**Figuur 33 – De deur naar de voorstal met de eenvoudigere cirkelvormige strek.**

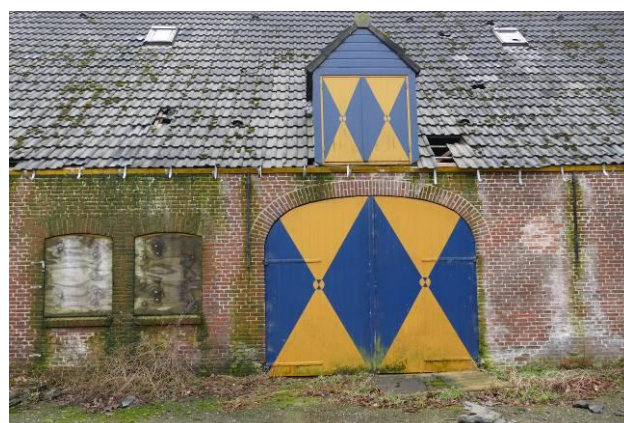
**Figuur 34 – De dubbele mestdeur en het hooiluik.**

zal uit de jaren zestig dateren, aangezien op een foto uit de jaren vijftig het hooiluik zich nog in de voorgevel bevindt. De deuren en het hooiluik zijn voorzien van het heraldische motief. Het hooiluik heeft een topgevel. De duimen van de dubbele staldeur zijn ingemetseld in de muur en de deuren sluiten in een sponning in de gevel. De deuren hebben nog hun oude gehengen. Rechts van de staldeuren, na ongeveer 3 meter, bevindt zich wederom een koppel stalramen.

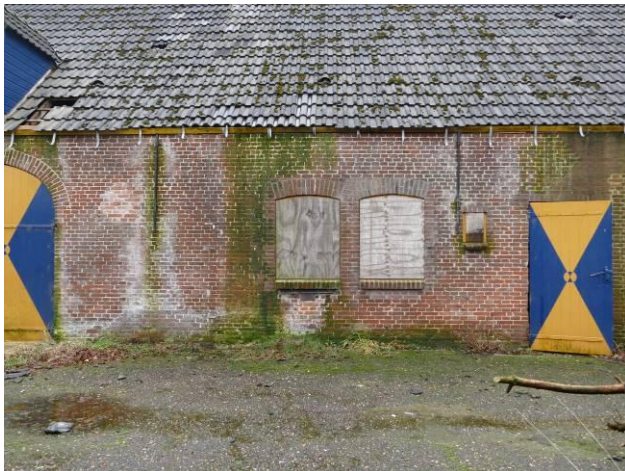
**Figuur 35 – Het kleine wc raampje en de loopdeur van de schuur.**

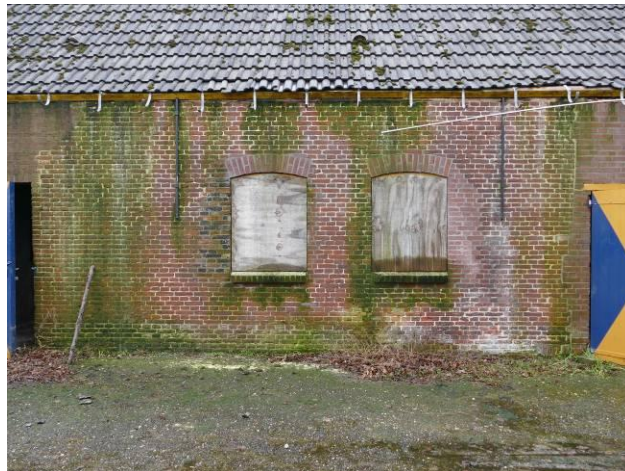
**Figuur 36 – Het koppel stalramen van de schuur.**

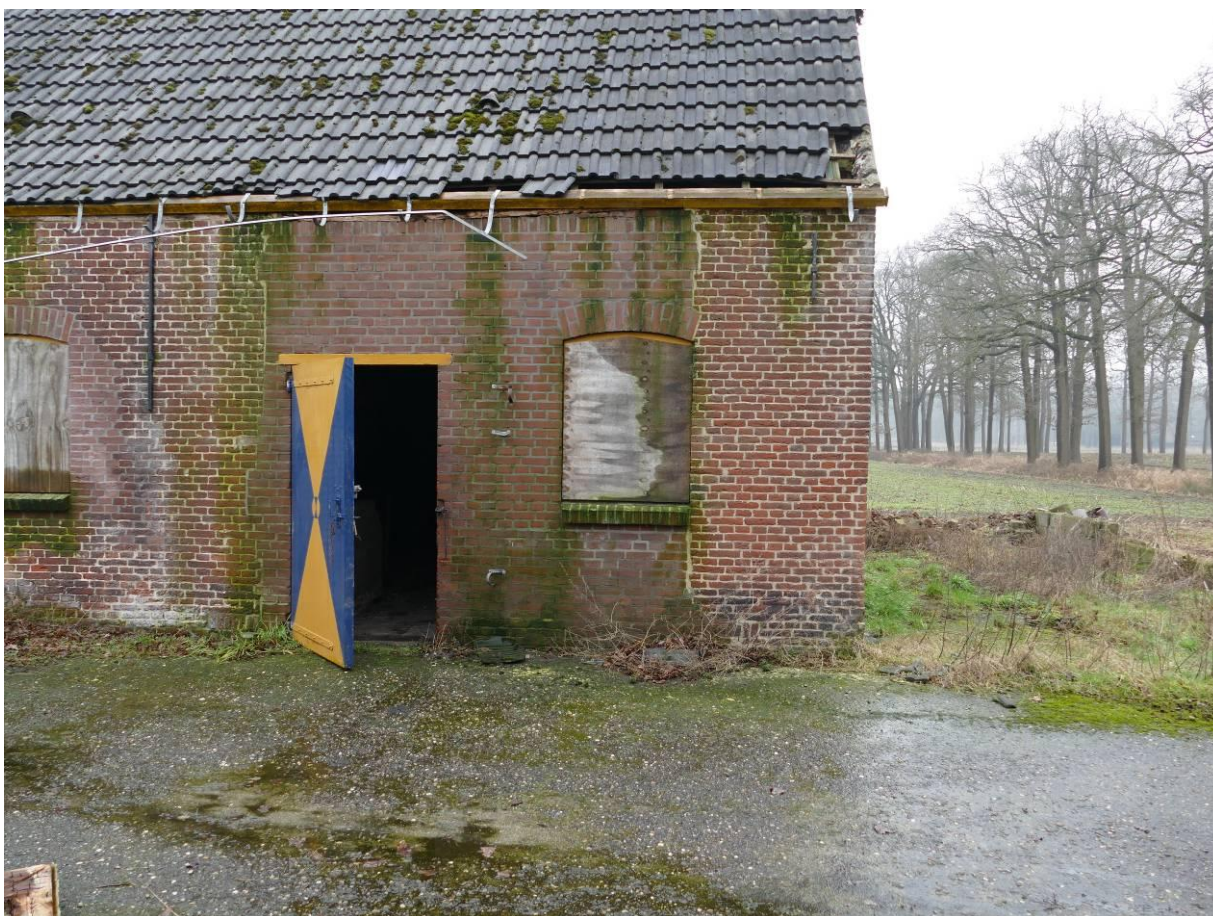
**Figuur 37 – Loopdeur en raam op de plaats van de vroegere dubbele deeldeuren.**

dichtzetting hiervan is een loopdeur met rechts er van een stalraam aangebracht (Figuur 37). De loopdeur heeft aan de bovenzijde een houten latei en is naar buiten draaiend. Op de luchtfoto uit de vroege jaren vijftig is de dubbele deeldeer nog aanwezig (Figuur 6). Deze deur aan de achterzijde van de boerderij reikt tot aan de dakrand en wordt niet afgesloten door een korfboog. Het is opvallend dat bij het schuurgedeelte het kruisverband van de gevel wederom tot bovenaan reikt en niet op zo'n 0,80m. van de bovenkant overgaat in breuksteen en wildverband. De dichtzetting van de deeldeuren is ook in kruisverband uitgevoerd, echter zonder rekening te houden met het metselverband van het belendende geveldeel.

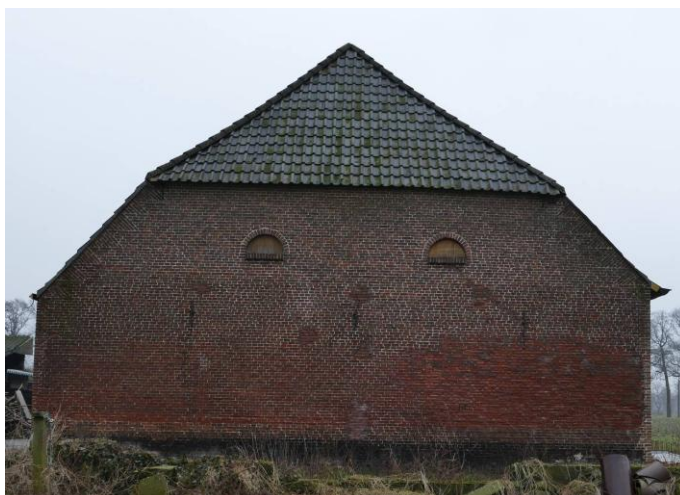
**Figuur 39 – De eindgevel.**

De eindgevel (Figuur 38 en Figuur 39) is in omvang gelijk aan de kopgevel. Hij is eveneens asymmetrisch en heeft aan de schuine zijde vlechtingen. Aan de zijde van de voorgevel heeft de muur zes vlechtingen en aan de zijde van de achtergevel zijn er zeven. Ongeveer 1 meter onder het wolfeinde bevinden zich, in symmetrische positie, twee halve maantjes. Ze zijn 1-ruits en hebben aan de bovenzijde een halfronde rollaag en aan de onderzijde een lekdorpel. Waarschijnlijk hadden ze vroeger geen glas en dienden ze louter voor de ventilatie van de korentas. Het metselwerk van de eindgevel is soberder uitgevoerd dan bij de kopgevel. De stenen hebben een rode kleur en zijn zachter van structuur. Hier en daar is het oppervlak gedeeltelijk verpulverd. Ook zijn er afvalstenen gebruikt, vooral bij de bovenste helft van de gevel. Hier is dan ook in wild verband gewerkt. Onderaan bevinden zich de resten van een zwart geteerde plint. Onder het wolfeinde bevindt zich aan elke kant een staafanker dat aan de binnenzijde is gekoppeld aan de onderste gording. Tot voor enkele jaren heeft aan deze gevel een karloods gestaan. De slijsporen van de voertuigen zijn in de muur duidelijk waar te nemen.

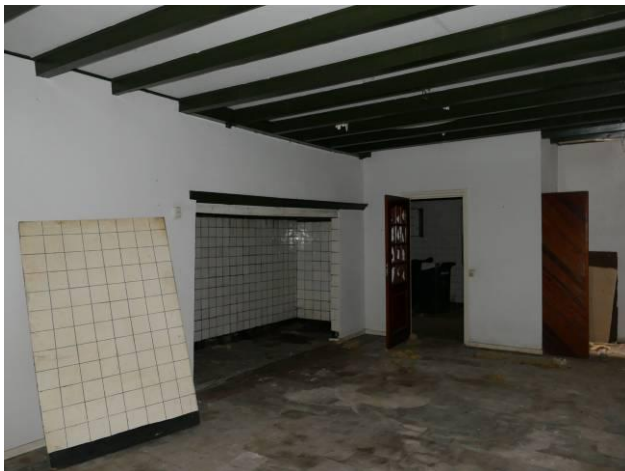
**Figuur 41 – De herd.**

Boerderij Kameren 4 heeft een uitzonderlijk grote herd met een diepte van liefst 10 meter (Figuur 41). Aan de kant van de voorgevel bevindt zich de voordeur met rechts daarvan een raam (Figuur 42). Aan de kant van de stal bevindt zich van links naar rechts een blinde muur, waar zich voorheen de bedstee bevond. Thans is achter deze muur de trap naar boven. Daarna komt de bakoven naast de grote schouw (Figuur 43). Boven de bakoven was voorheen een deurtje dat toegang gaf tot een droogruimte boven de bakoven. Dit deurtje is later weggestucadoord. Het ijzeren deurtje van de oven, dat inmiddels door dieven is onvreemd, bevindt zich in de linker schouwvang. Het interieur van de bakoven is nog intact (Figuur 44).

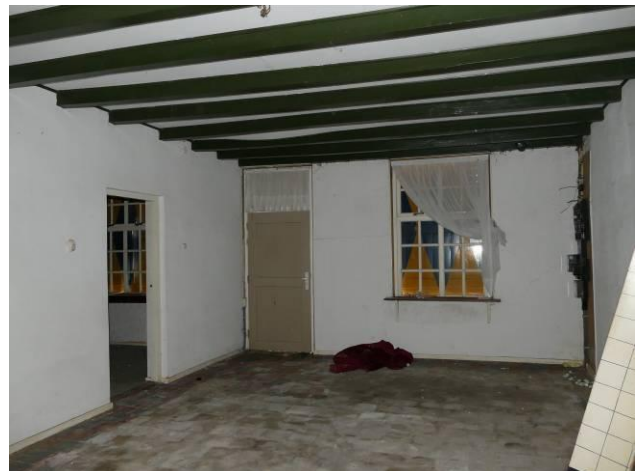
**Figuur 42 – De herd richting de voorgevel.**

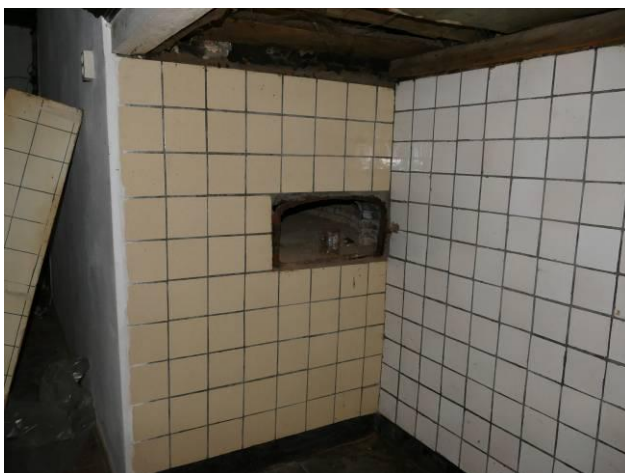
**Figuur 43 – De opening naar de bakoven.**

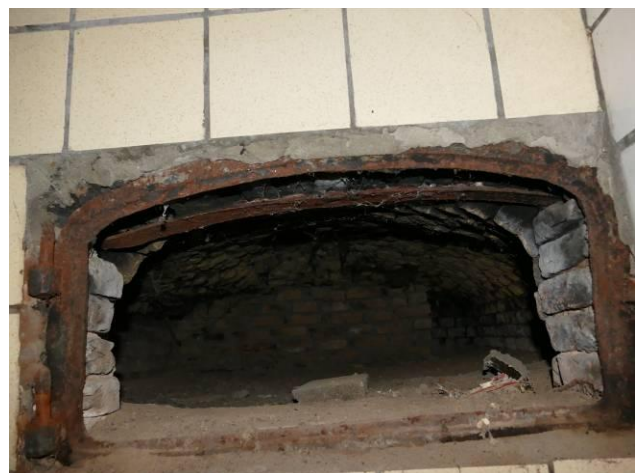
**Figuur 44 – Het interieur van de bakoven.**

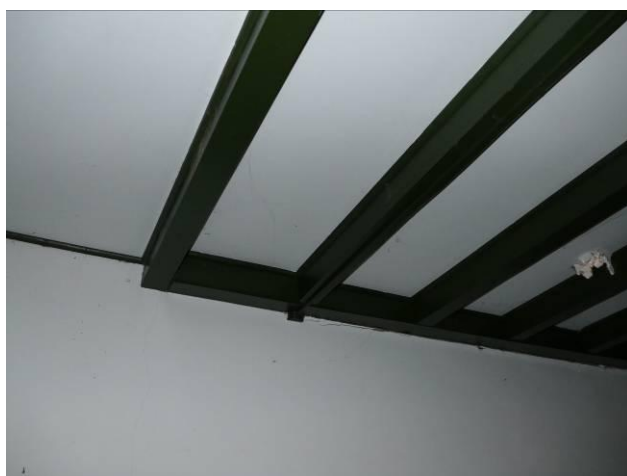
**Figuur 45 – Het balkenplafond van de herd.**

De herd heeft een plafond van groen geverfde balken (Figuur 45), ongeveer 9 x 9 cm, met daar op brede vloerdelen van 25 x 25 cm. Later zijn onder de vloerdelen, tussen de balken, gipsplaten aangebracht. Op de vloer liggen onder het zeil rode en blauwe plavuizen (Figuur 46). Deze meten 22 x 22 cm en zijn om en om iets verspringend gelegd.

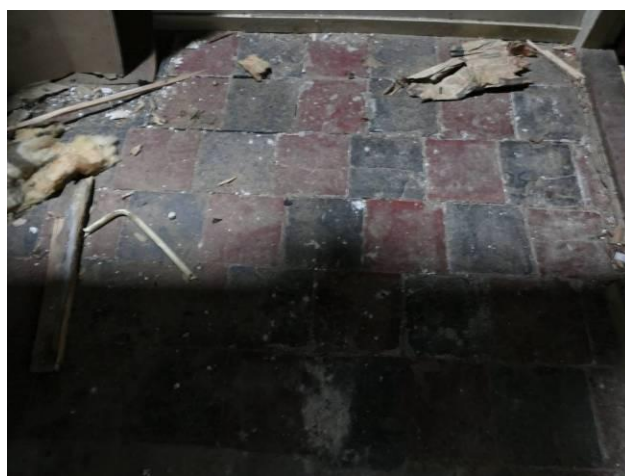
**Figuur 46 – De plavuizen in de herd.**

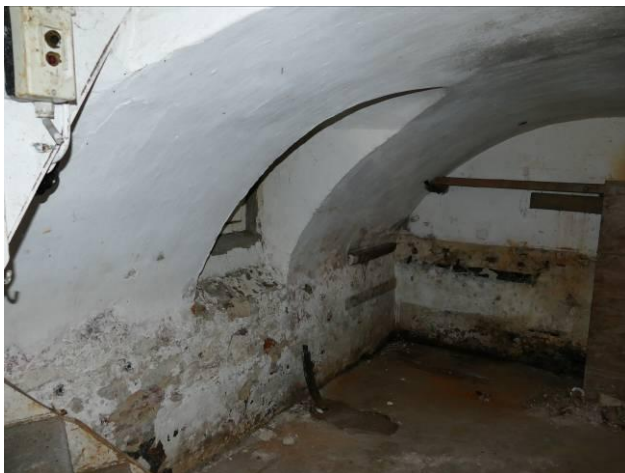
**Figuur 47 – De kelder.**

De boerderij heeft een kelder met een half ronde gemetselde toog (Figuur 47 en Figuur 48). De toog loopt parallel aan de lengte van de boerderij. Het kelderraam bevindt zich in de linker

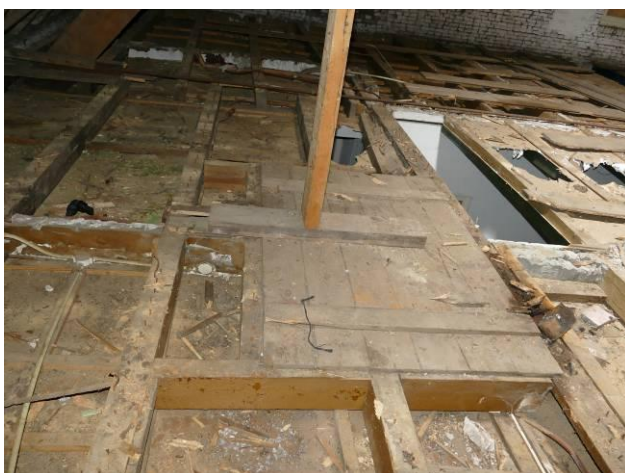
**Figuur 49 - De raveling ten behoeve van de voormalige opgang van geut naar zolder.**

De opkamer heeft een aparte trap achter een eigen loopdeur. Aan een raveling op de zolder is te zien dat voorheen de trap naar boven via de geut liep (Figuur 49). De trap liep parallel aan de scheidingsmuur tussen opkamer en geut. De opkamer heeft een laag plafond omdat de balklaag van de herd en de kamers hier gewoon op dezelfde hoogte doorloopt. In de opkamer wordt de balklaag doorkruist door een kleine moerbalk die van de buitenmuur tot op de scheidingsmuur met de herd loopt (Figuur 50). Hierop steunt een spantbeen van het zolderspant. De opkamer heeft links een klein raampje. De vloer van de opkamer is van steen.

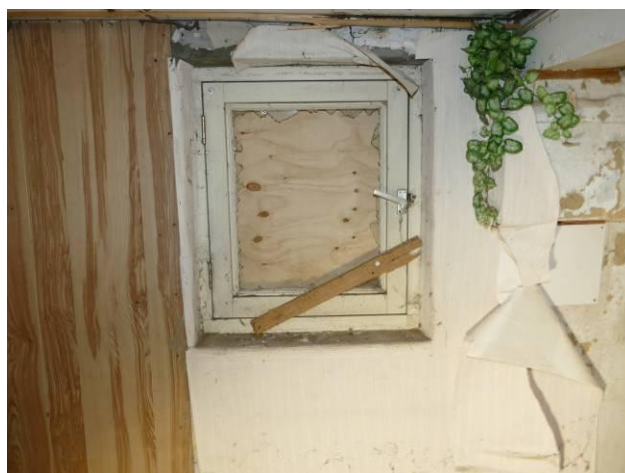
**Figuur 50 - Detail van de opkamer met rechtsboven de moerbalk.**

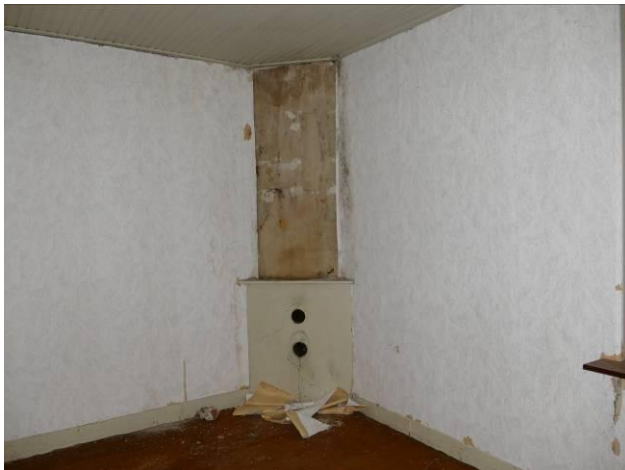
Tegen de kopgevel liggen twee kamers. Beide zijn bereikbaar via de herd van de boerderij. De slaapkamer grenst aan de kelder/opkamer (Figuur 51). Deze laatste twee springen een stukje in de slaapkamer waardoor de slaapkamer een L-vorm heeft. De slaapkamer heeft in de hoek met de twee buitengevels een stookplaats die uitkomt bij de schoorsteen op de linker hoek van de kopgevel. De slaapkamer heeft een balkenplafond, dat loopt in de lengterichting van de boerderij. Deze kamer heeft een vloer van beton.

**Figuur 51 - De slaapkamer.**

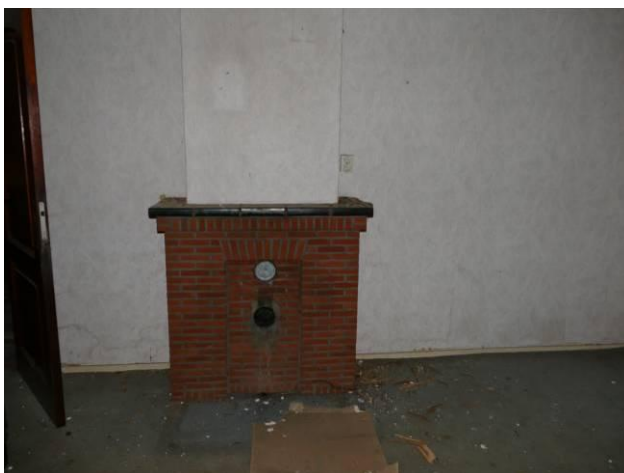
**Figuur 52 – Het schouwtje in de goeikamer.**
