Bouwhistorische verkenning  
met waardenstelling  
en aanbeveling

Boerderij te Kameran 4 Heeswijk

Bouwhistorische verkenning met waardestelling en aanbeveling Kameron 4 Heeswijk 09-05-2017

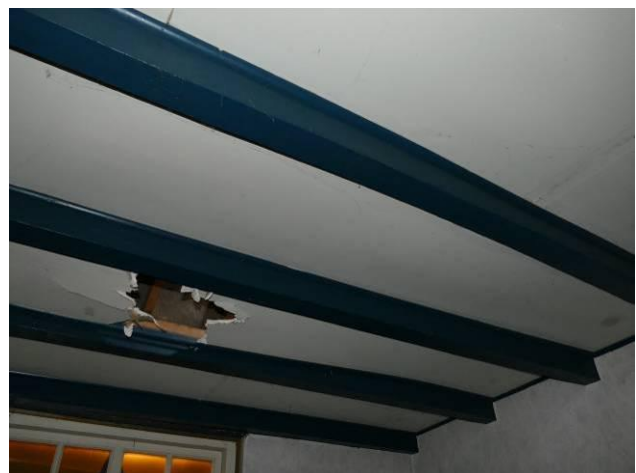
**Figuur 53 – Het balkenplafond in de goeikamer.**

De goeikamer is de kamer die grenst aan de voorgevel. Het is de enige kamer van de boerderij met twee ramen, een in de kopgevel en een in de voorgevel. De goeikamer heeft tegen de wand met de herd een gemetseld schouwtje voor een kachel (Figuur 52). Dit dateert volgens overlevering uit de jaren vlak na de oorlog<sup>3</sup>. Het rookkanaal komt via een bocht in de pijp uit in de schoorsteen van de grote schouw. De goeikamer heeft een balkenplafond (Figuur 53). De balken lopen in dezelfde richting als die van de slaapkamer.

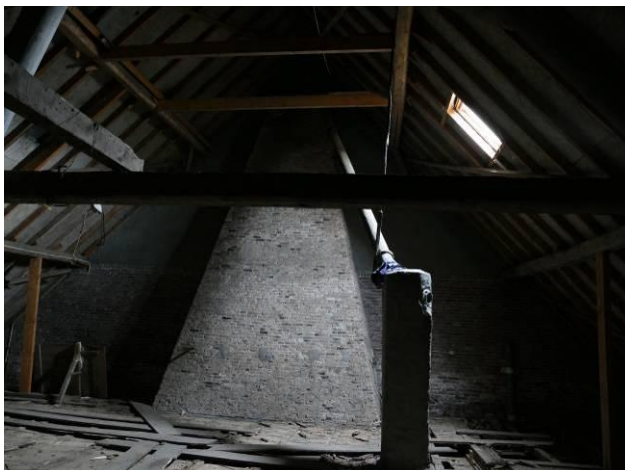
**Figuur 54 – Het rookkanaal tegen de brandmuur op de zolder.**

De zolder is volledig afgescheiden van het bedrijfsgedeelte door een stenen wand links en rechts van het rookkanaal (Figuur 54). Deze wand bestaat voor de onderste twee meter uit schoon metselwerk, terwijl het bovenste deel is afgesmeerd. Omdat de gording op deze muur rust zal de onderste twee meter bij de bouw van de boerderij zijn opgemetseld. De stenen dateren uit die tijd. De muur is opgetrokken met hele, halve en driekwart stenen en koppen. De muur is boven afgesloten met een rollaag (Figuur 55). De stenen van deze rollaag zijn iets groter dan een kop. Het bovenste afgesmeerde deel zal in een later stadium zijn opgetrokken.

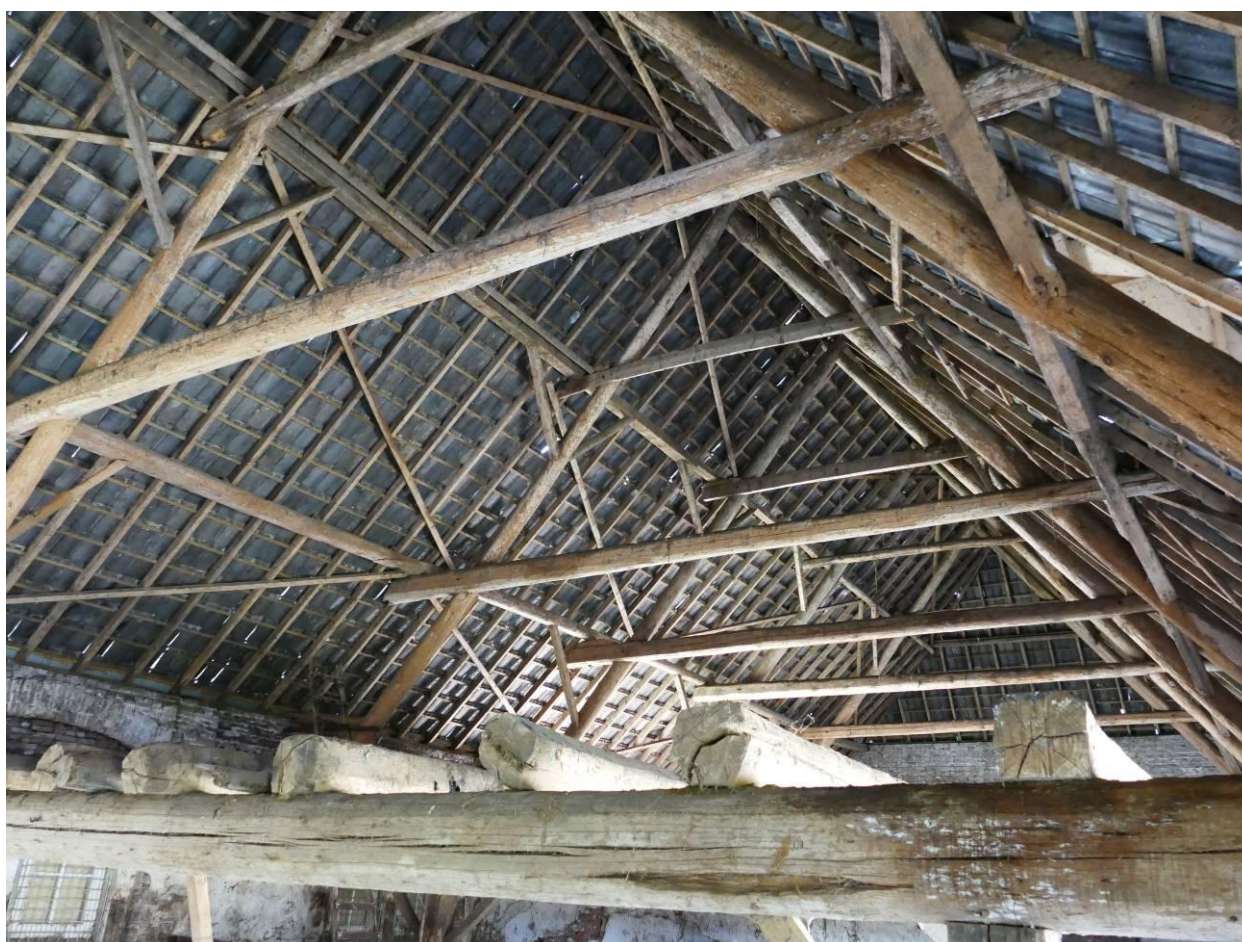
**Figuur 56 – Kap van het bedrijfsgeboude met in de voorgrond een van de grenen liggers.**

In het interieur van het bedrijfsgeboude bevinden zich vier dikke grenen liggers die van voorgevel naar achtergevel lopen. Tegen de eindgevel loopt nog een vijfde dunnere ligger van muur tot muur. Op de tussenmuren van stal en woongeboude en van stal en schuurboude bevindt zich een muurplaat. Op de vier grenen liggers en de twee muurplaten rusten de zes kapspanten die het dak dragen (Figuur 56). Bij alle gevels zijn aan de binnenzijde de streklagen opgevuld met breukstenen. Tot zolderhoogte zijn deze gestuct en/of licht afgesmeerd. Bij het stalgeboude is de binnenzijde van de voorgevel boven de slietenlaag wit gesausd. Bij het schuurboude is de binnenkant van de gevels overwegend schoon metselwerk.

Op de vier robuuste liggers en de twee tussenmuren rusten de zes kaspanten van het bedrijfsgedeelte (Figuur 56). Elk kaspant heeft twee spantbenen en twee horizontale liggers. De spantbenen zijn door middel van de lange veer van het staafanker met de buitengevel verbonden. Daarnaast zorgt een blokkeel voor een verbinding van het spantbeen met de muurplaat van de lange gevel. Het dak van de boerderij rust op deze zes kaspanten. Elk kaspant heeft een dubbele ligger. De twee liggers ondersteunen aan weerszijden twee gordingen. Bovenaan bevindt zich een nokbalk. De spantbenen zijn van grenenhout en hebben overwegend de vorm van een door de midden gezaagde boom. De liggers zijn rond of gekantrecht en van grenenhout. Ligger en spantbeen zijn aan elkaar bevestigd door middel van een ijzeren pen en ijzeren spie.

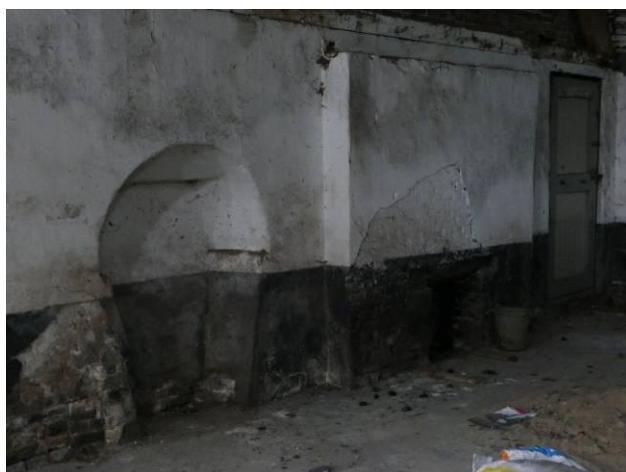
**Figuur 57 – De nis in de brandgevel waarin zich de sopketel bevond.**

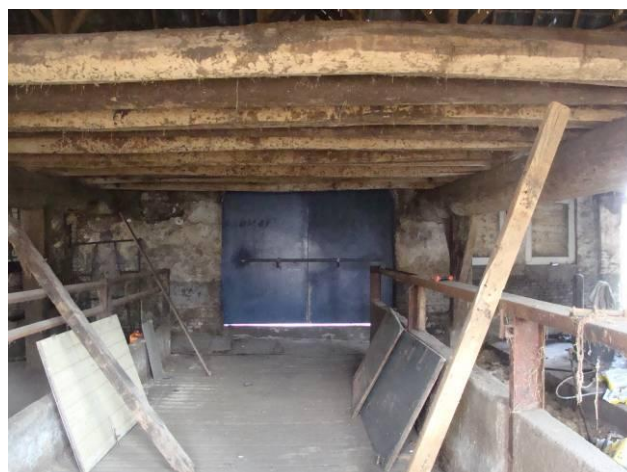
**Figuur 58 – De slietenzolder in het stalgedeelte.**

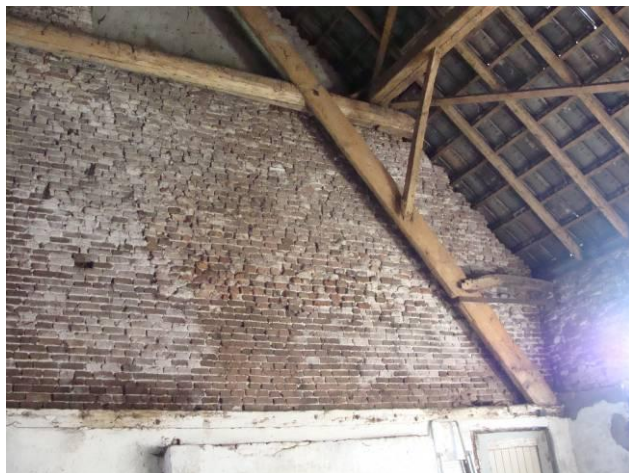
**Figuur 59** – Het spant wat zich bevindt op de verdikking in de brandmuur.

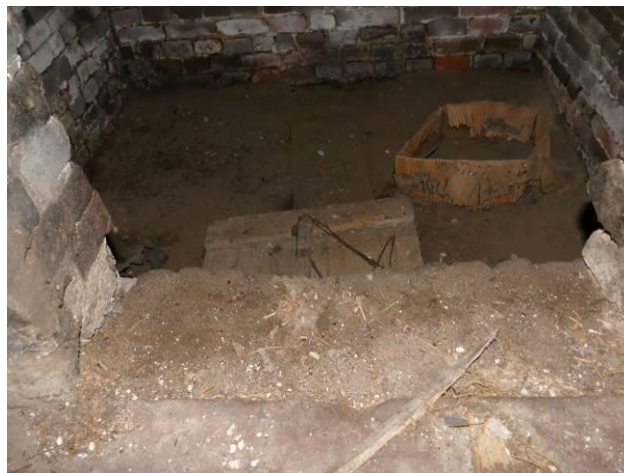
**Figuur 60** – De aardappelkelder.

De opening onder in de verdikte muur is de toegang tot de aardappelkelder die zich altijd onder de bakoven bevindt (Figuur 60). De opening is een bijna vierkant gat met een dikke eikenhouten latei erboven. De binnenruimte is gemetseld met hergebruikte breukstenen. Het plafond bestaat uit dikke balken met daarop brede planken. Alles is ongeverfd. Op het plafond rust de stenen bodem van de bakoven.

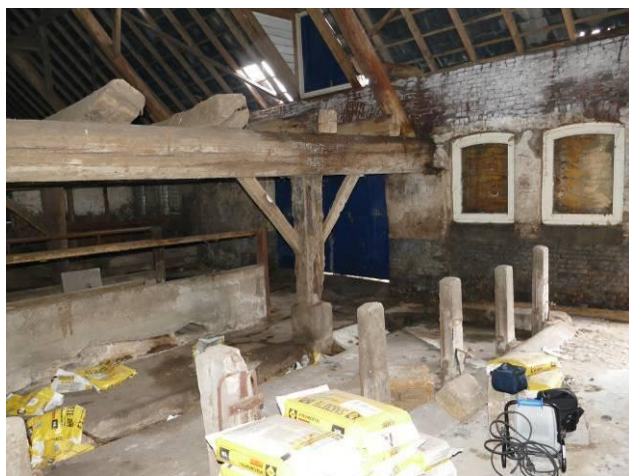
**Figuur 61** – Een van de grenenhouten liggers met een standvink op een hoge poer.

In de stal bevindt zich een tweetal robuuste grenenhouten liggers die van muur tot muur lopen. Op de plaats waar ze in de muur zijn opgelegd, is een penant aangebracht. De liggers hebben aan de uiteinden een langwerpige pengat. Dit wijst er op dat ze oorspronkelijk opgelegd waren op een staander, die zich tegen de muur bevond. In het schuurdeel is nog een enkel exemplaar aanwezig. De liggers hebben aan de uiteinden geen pengaten die de aanwezigheid van een schoor aangeven. Zo'n schoor zou aan de zijkant van de stal, waar de loop naar de schuur is, ook danig in de weg hebben gezeten. Elke ligger wordt ondersteund door een tweetal eiken

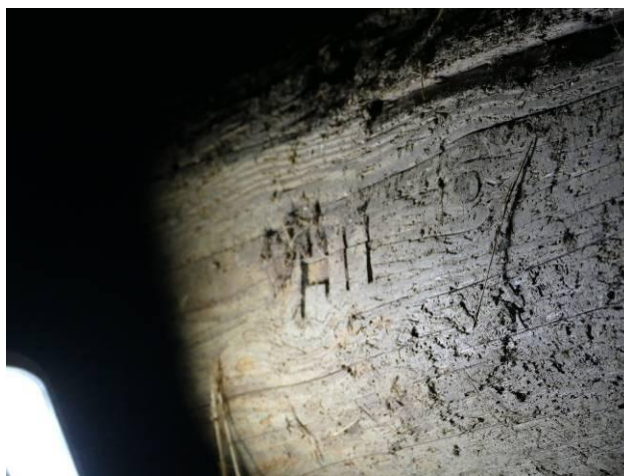
**Figuur 62** – Voorbeeld van een van de aanwezige telmerken.

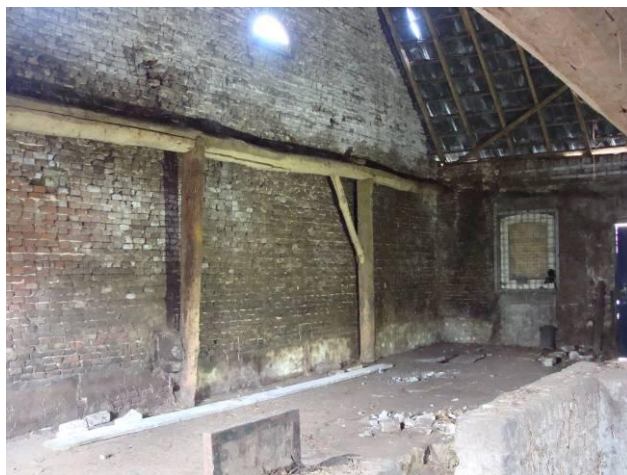
**Figuur 63** – Een gedeelte van het gebint tegen de eindgevel.

Ook de schuur heeft twee robuuste grenenhouten liggers die van muur tot muur lopen. Het verschil met de stal is dat de liggers in de schuur slechts één standvink hebben, die zich in het midden bevindt. Dit zal waarschijnlijk te maken hebben met het feit dat de zolder van de stal, vanwege de hooi-opslag een zwaardere last te torsen had. In de schuur was er alleen een grondtas en was er geen sprake van een (slieten)zolder. In de schuur bevindt zich tegen de eindgevel een derde ligger die van muur tot muur loopt (Figuur 63). Deze wijkt echter af van de voorgaande. De ligger is van rond populierenhout. Hij wordt ondersteund door drie stijlen die op regelmatige afstand staan. De rechtse stijl is van rond populierenhout en heeft een schoor. De middelste is van half rond grenen en de linker stijl is eveneens half rond grenen.

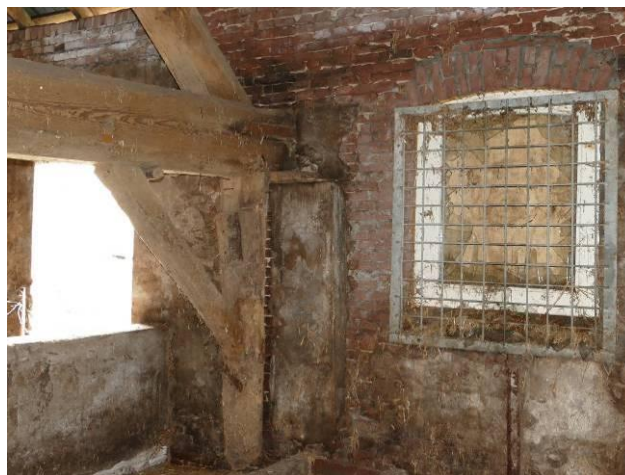
**Figuur 64** – De eiken staander van het tweede gebint.

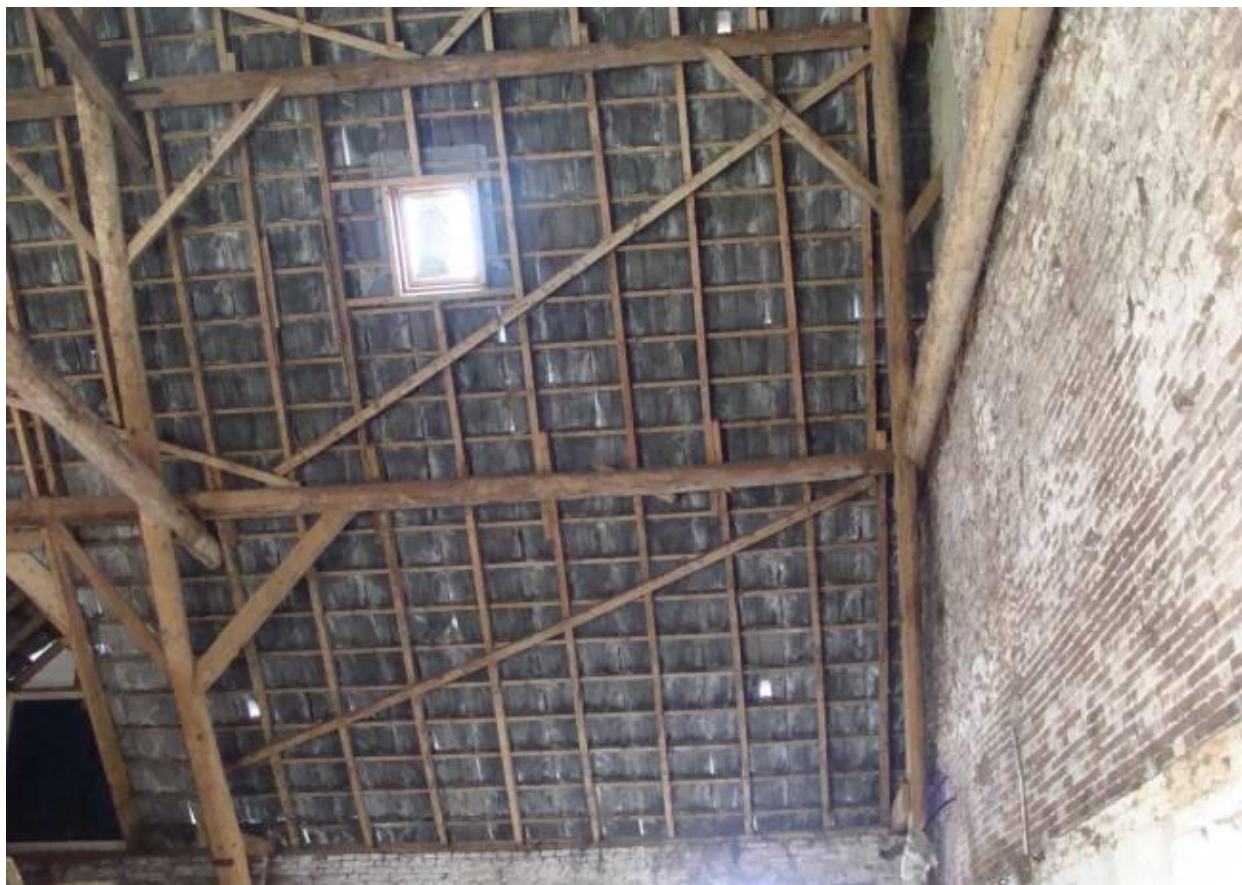
**Figuur 65 - De driehoeksgewijze dwarsverbindingen in de kap.**
