## Verkennend bodemonderzoek

Kameren 4 te Heeswijk-Dinther  
Gemeente Bernheze, sectie E, nummer 1162 ged.

Opdrachtgever : []  
Projectnummer : 22.1027  
Versienummer : 1  
Plaats, datum : Sint-Oedenrode, 28 november 2022  
Auteur : []

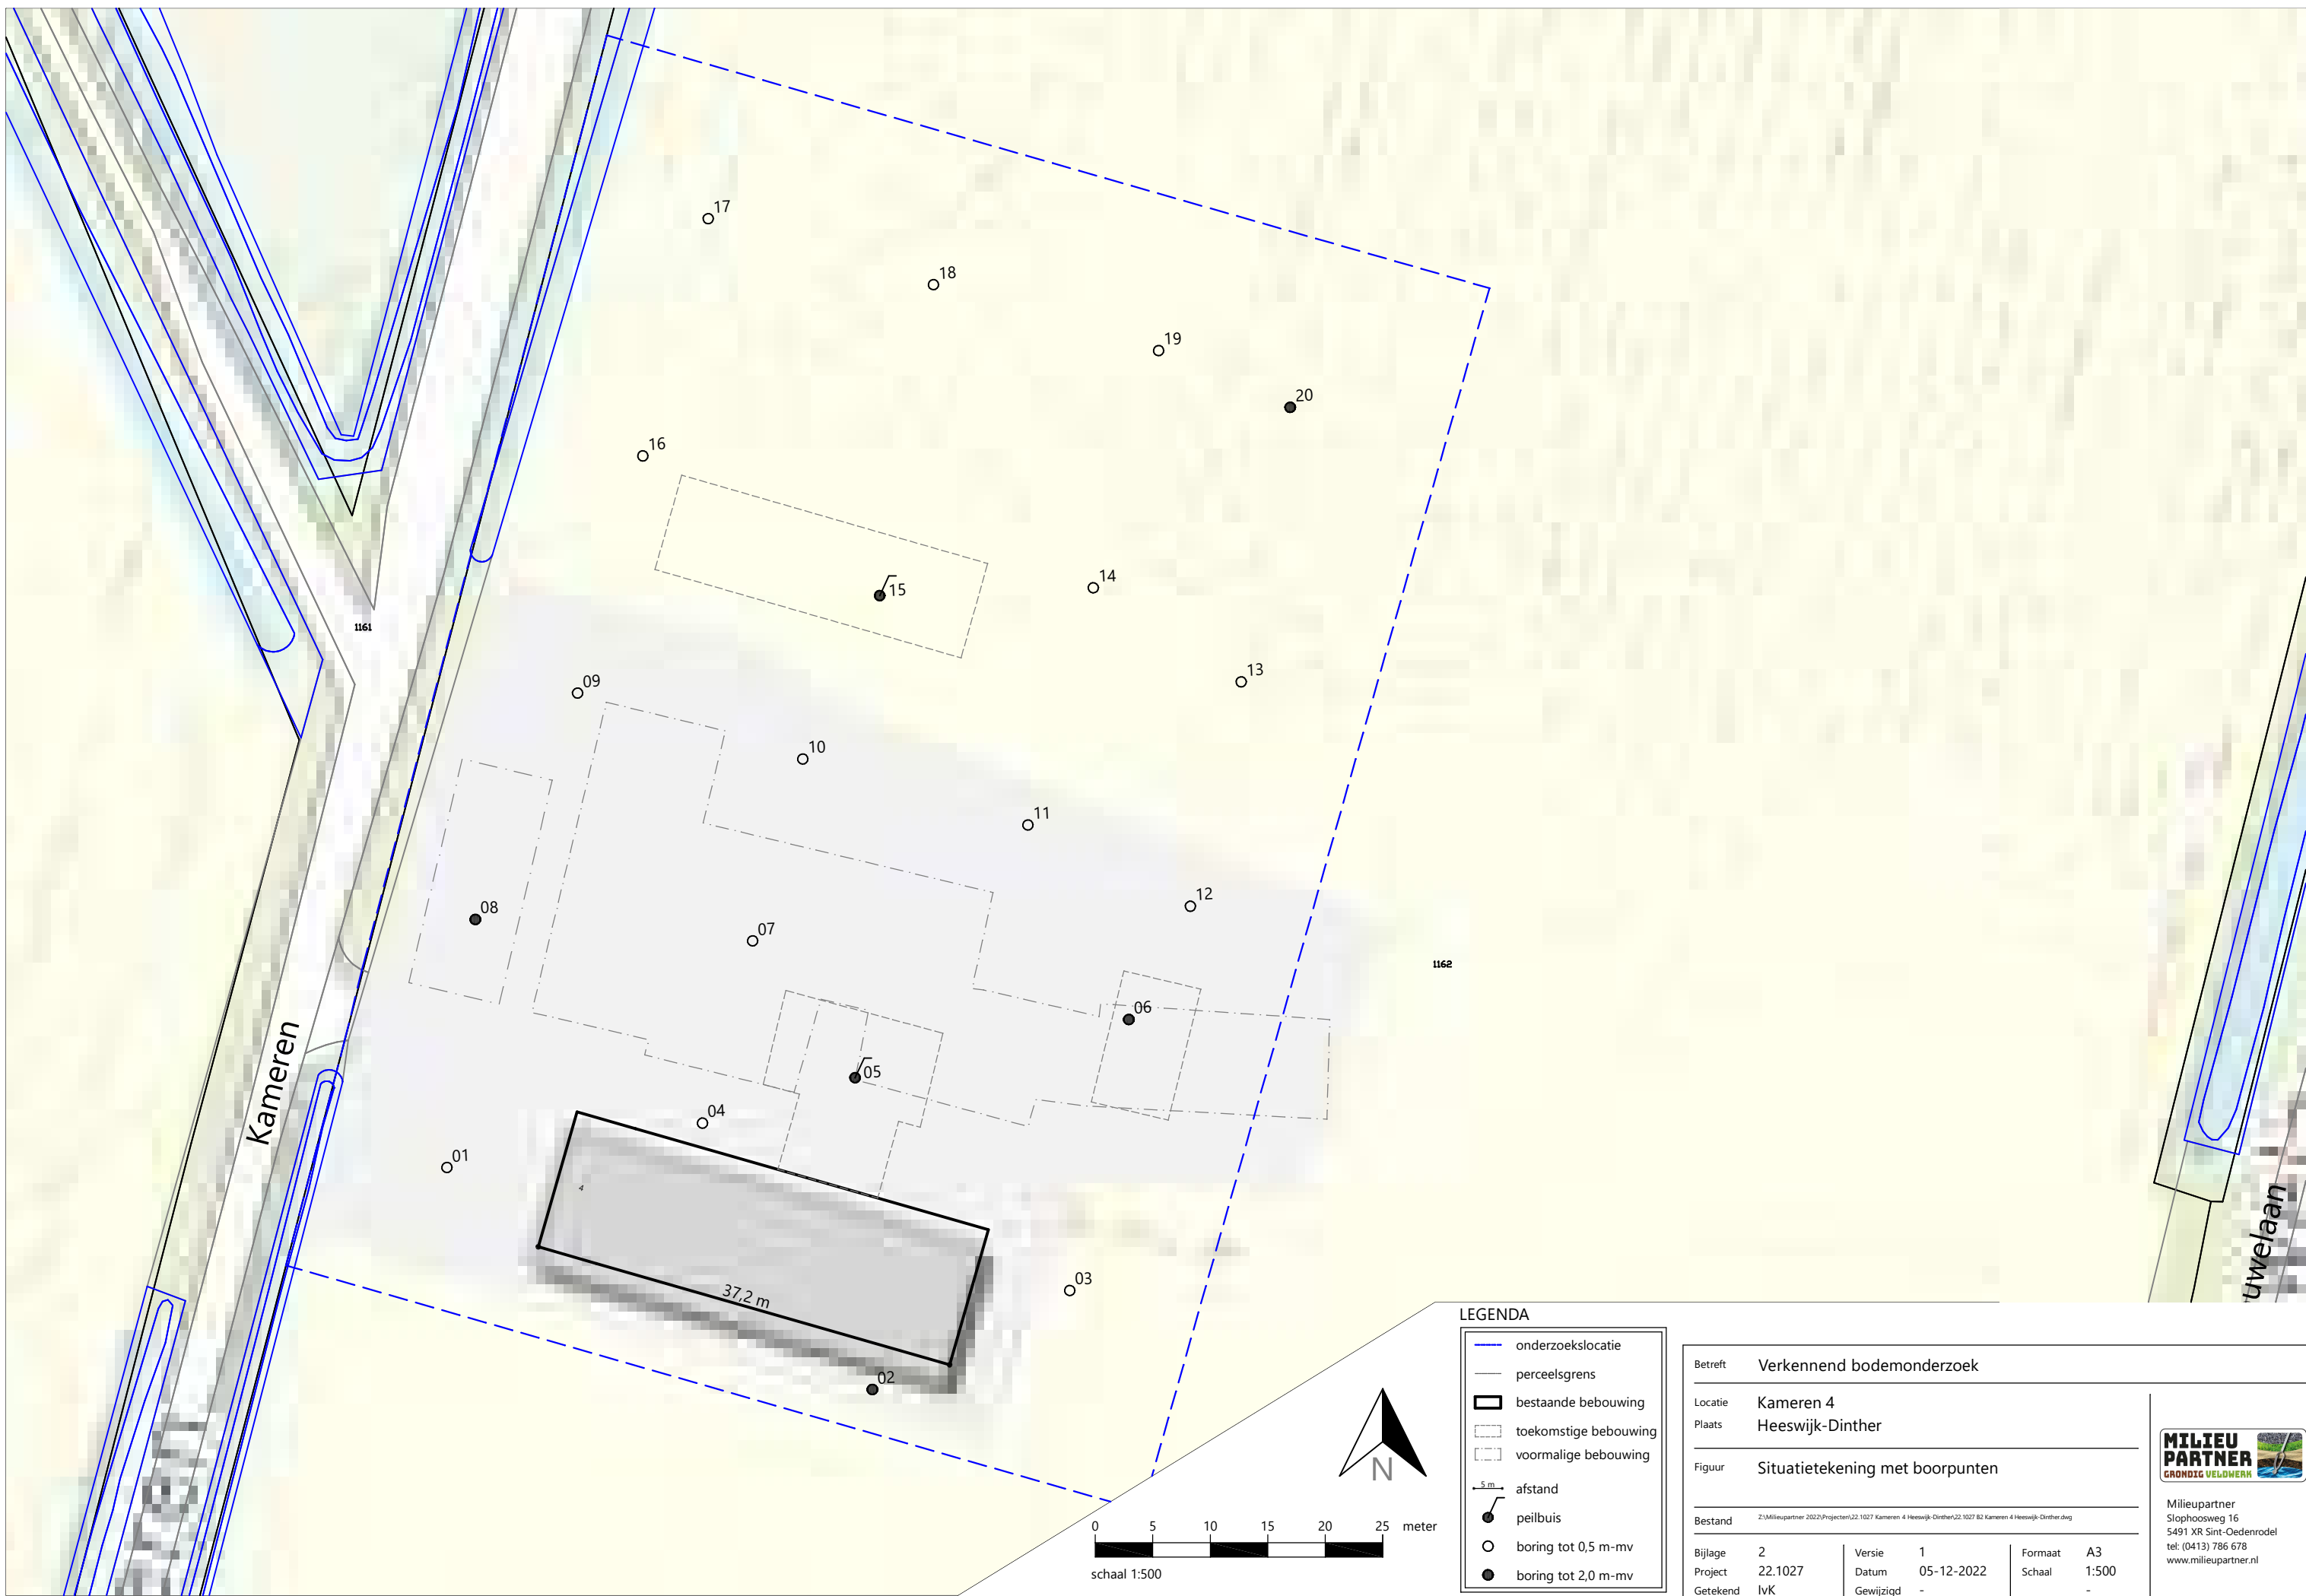
Figuur Situatietekening met boorpunten

De locaties van de verrichte boringen zijn aangegeven op de tekening in bijlage 2. De analysecertificaten zijn opgenomen in bijlage 4. In bijlage 6 zijn foto's van de onderzoekslocatie opgenomen.
