# HET RUNNEKE TE NISTELRODE

## MILIEUKUNDIG BODEMONDERZOEK

BEH026

| Rapportnr: | MIL 23.072 versie 2 |

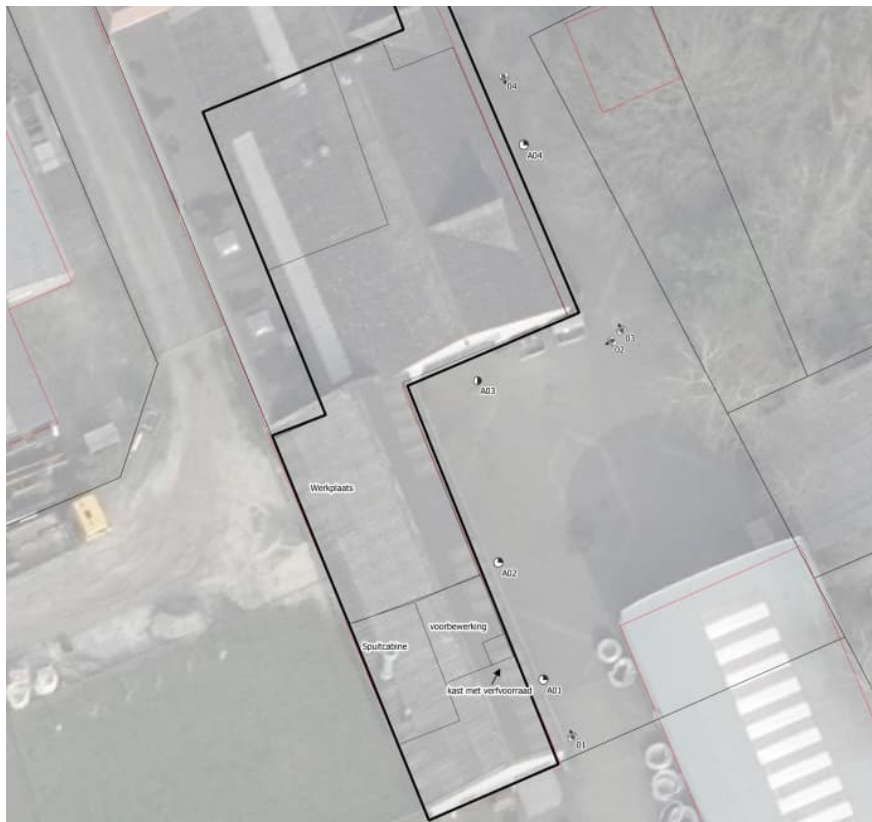
Afbeelding 3: Uitsnede boorplan eindsituatie onderzoek 2022

In 2022 is het eindsituatie onderzoek uitgevoerd ter plaatse van de werkplaats, spuitcabine en de opslag van lak/spuitbussen. In afbeelding 3 zijn de boorlocaties aangegeven. In verband met een aanwezige vloeistofdichte vloer zijn de boringen langs de gevel van het pand gezet. In de bovengrond werden zintuiglijk geen bijmengingen waargenomen. In de ondergrond van boring A03 werd een zwakke bijmenging met kolengruis waargenomen.

De bovengrond van alle boringen is geanalyseerd op zware metalen, de bovengrond van boringen A01 en 02 is daarnaast ook geanalyseerd op aromaten en boring A01 ook op alcoholen. Er werden echter geen verhoogde gehalten aangetroffen. In het grondwater is minerale olie licht verhoogd aangetroffen. De ondergrond is niet geanalyseerd.

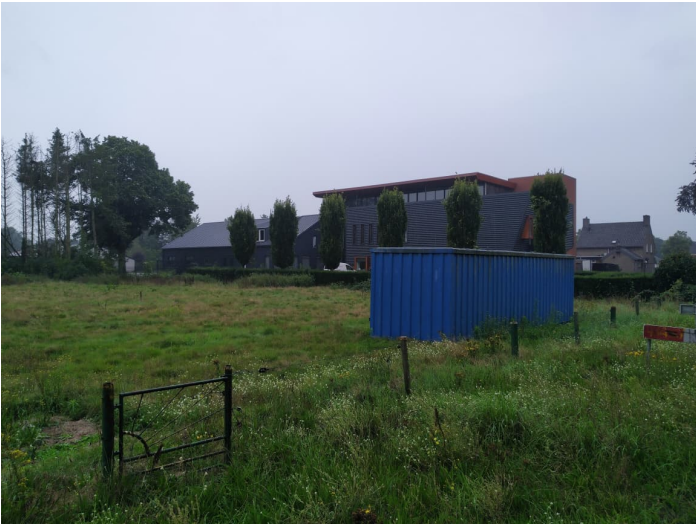
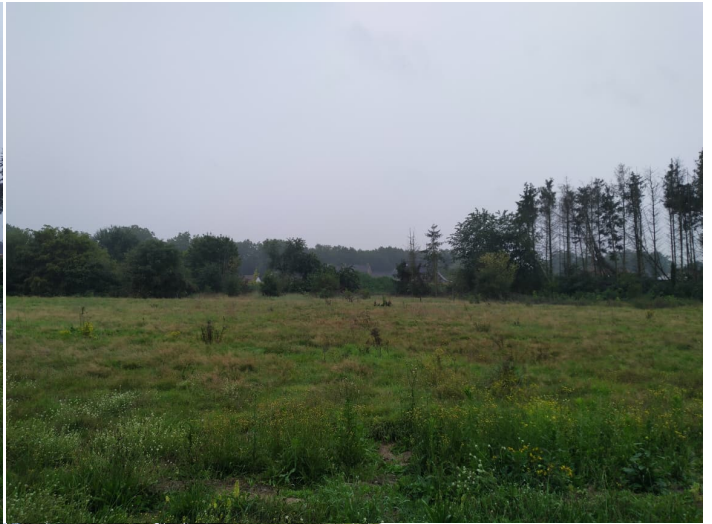
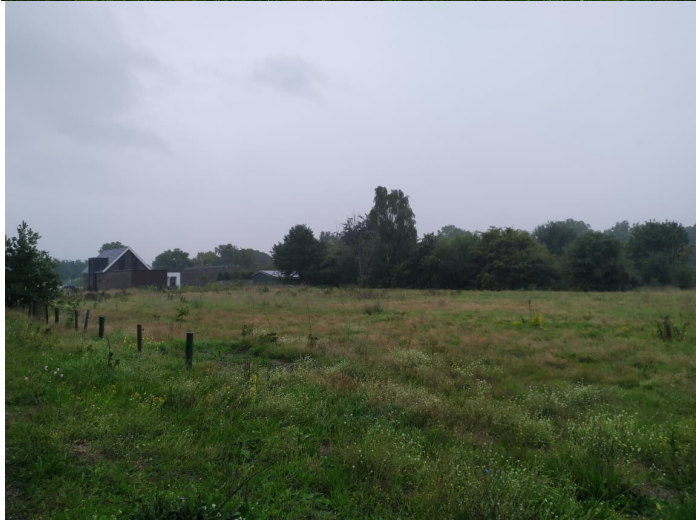
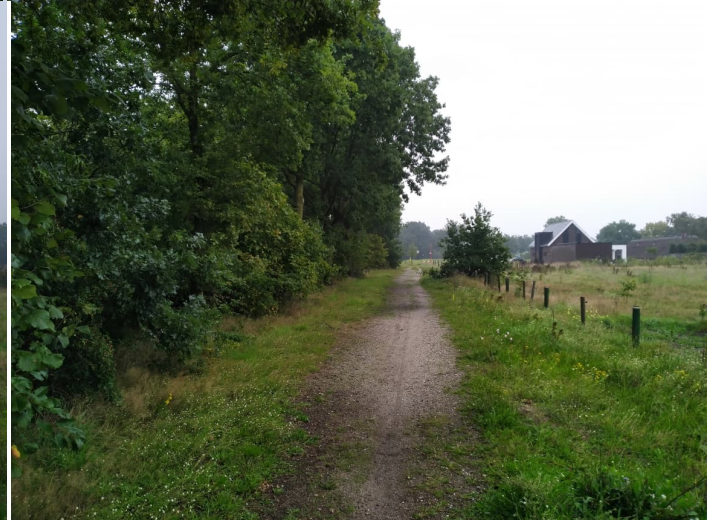
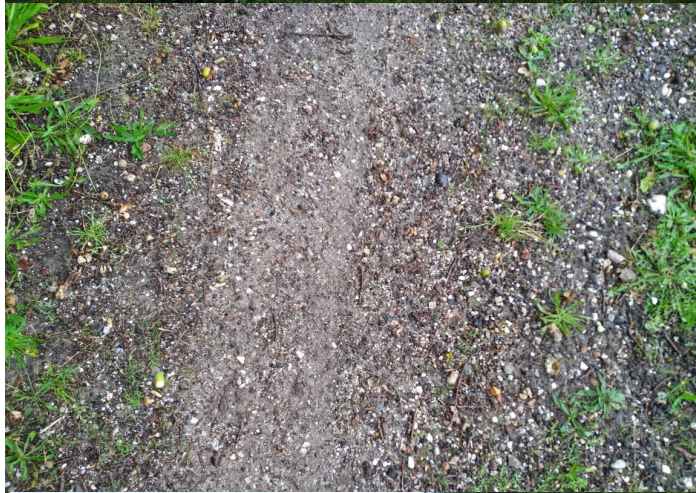
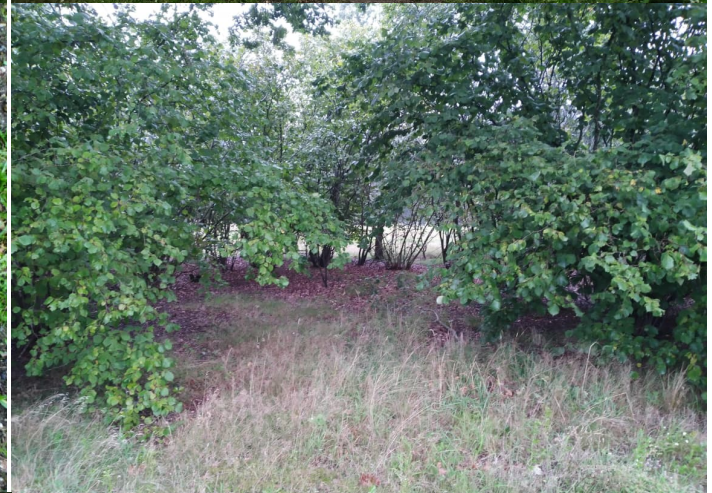
Foto's terreinverkenning Het Runneke te Nistelrode 30-8-2023 (BEH026)

Op 30 augustus is door een medewerker van Kragten een terreinverkenning uitgevoerd vanaf de openbare weg. In bijlage 4 zijn enkele foto's van de locatie opgenomen. De terreinverkenning bevestigt de bevindingen uit het vooronderzoek met betrekking tot de terreinsituatie. Een deel van Het Runneke is een halfverhard pad. Uit de terreinverkenning blijkt dat de halfverharding voornamelijk bestaat uit grind.
