# DE BUNDERS TE HEESCH

## BODEM VOORONDERZOEK

Gemeente Bernheze

BEH037

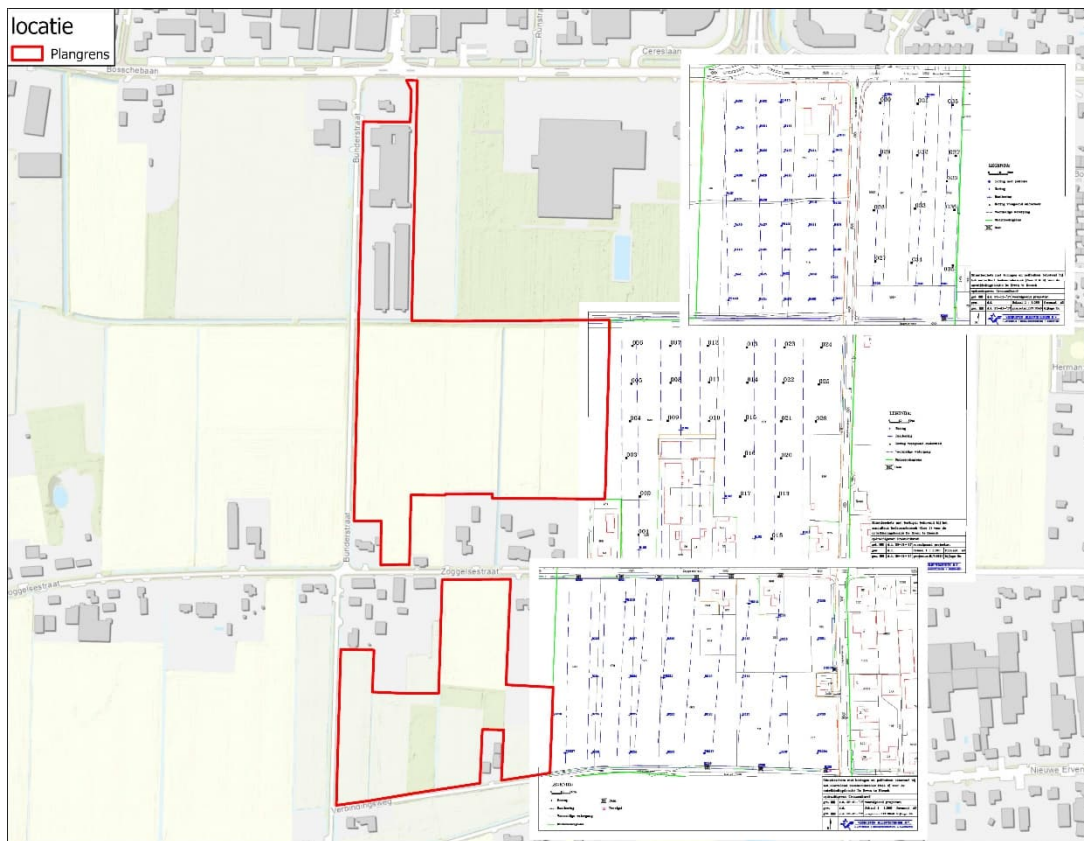
Afbeelding 2: Ligging huidige onderzoekslocatie ten opzichte van het onderzoek uit 2017

In 2017 is het onderzoek uit 2011 geactualiseerd middels aanvullend, actualiserend onderzoek (zie afbeelding 2). Met het actualiserend onderzoek werden de resultaten en conclusies uit 2011 bevestigd. In 2017 is er ook gekeken naar gedempte slootjes en dammetjes. Ter plaatse van de gedempte sloten werden geen verhoogde gehalten aangetroffen, in de dammetjes werden plaatselijk licht verhoogde gehalten PAK en/of PCB aangetroffen. In één dammetje werden sporen puin aangetroffen en is analytisch asbest aangetoond. Het asbestgehalte was lager dan de norm voor aanvullend onderzoek.

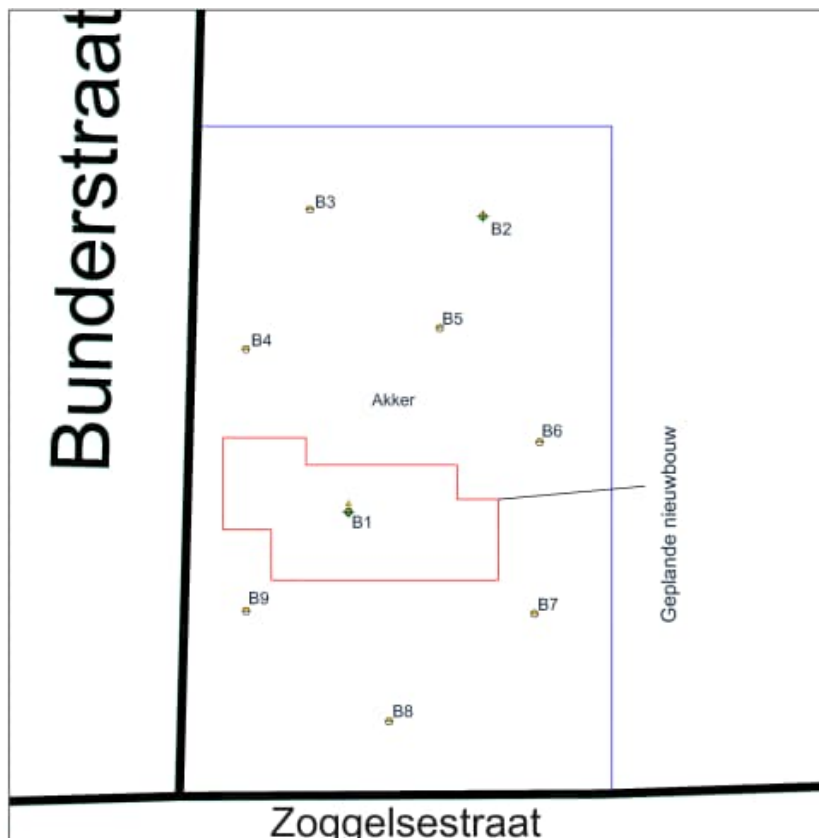
Afbeelding 3: Situering boringen en peilbuis ter plaatse van de onderzoekslocatie Zoggelsestraat ong. (F 462).

Direct ten zuiden van de huidige onderzoekslocatie, op de hoek van de Zoggelsestraat en de Bunderstraat, ligt het bebouwde perceel van Zoggelsestraat 76. In 2014 is ter plaatse van dit perceel een verkennend bodemonderzoek uitgevoerd voor de bouw van de woning (afbeelding 3). Uit de analyseresultaten blijkt dat in de bovengrond licht verhoogde gehalten aan kwik aanwezig zijn. In de ondergrond zijn geen verhoogde gehalten aangetoond. Het grondwater bevatte licht verhoogde gehalten aan barium en koper.

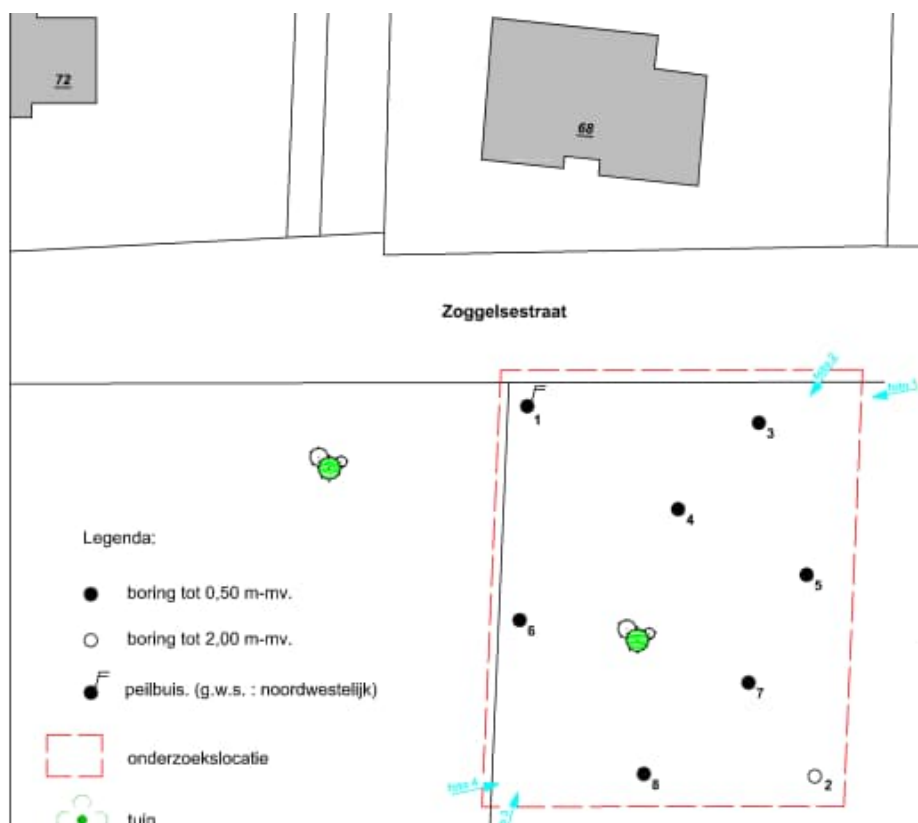
Afbeelding 4: Situering boringen en peilbuis ter plaatse van de huidige Zoggelsestraat 53.

Ten behoeve van de nieuwbouw van een woning aan de Zoggelsestraat 53 is in 2017 een verkennend bodemonderzoek uitgevoerd (afbeelding 4). Ook hier zijn analytisch geen verhoogde gehalten aangetoond in de grond. Het grondwater was licht verontreinigd met barium, koper en zink.

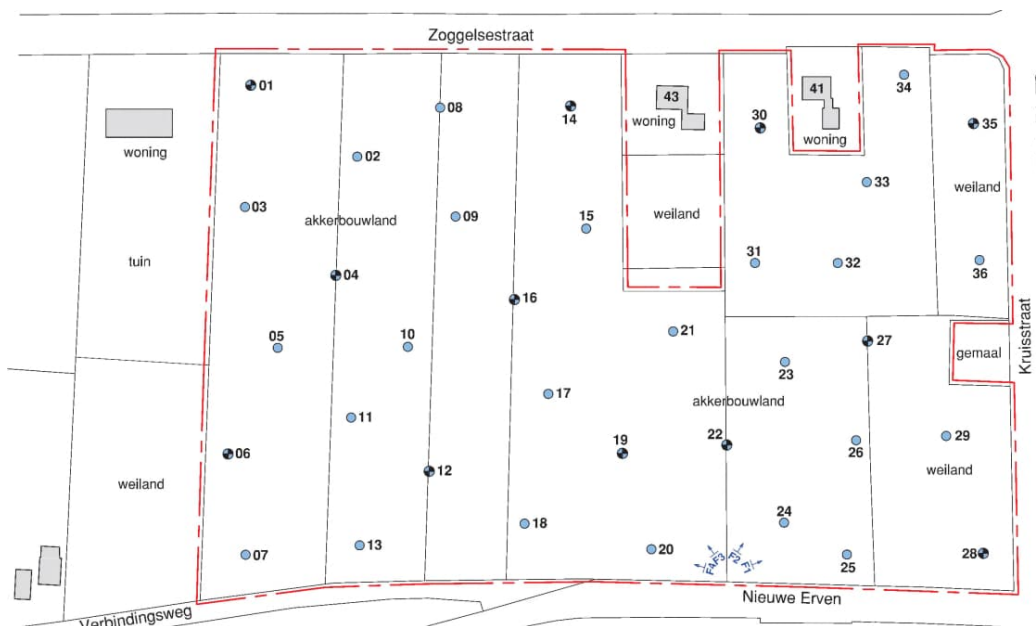
Afbeelding 5: Situering boringen ten behoeve van PFAS onderzoek uit 2019

In 2019 is voor het deel van De Erven direct ten oosten van de huidige onderzoekslocatie, een aanvullend onderzoek uitgevoerd naar PFAS in de bodem (afbeelding 5). Met dit onderzoek werden in de bovengrond (en plaatselijk ook in de ondergrond) gehalte aan PFOS en/of PFOA aangetroffen boven de bepalingsgrens (0,1 µg/kg d.s.). In de ondergrond werden over het algemeen geen verhoogde PFAS gehalten aangetoond. Volgens de toenmalige normen voldeed de met PFAS verontreinigde bovengrond aan de klasse wonen. Volgens de huidige normen (Handelingskader PFAS 13-12-2021) voldoet de bovengrond aan de klasse achtergrondwaarde.

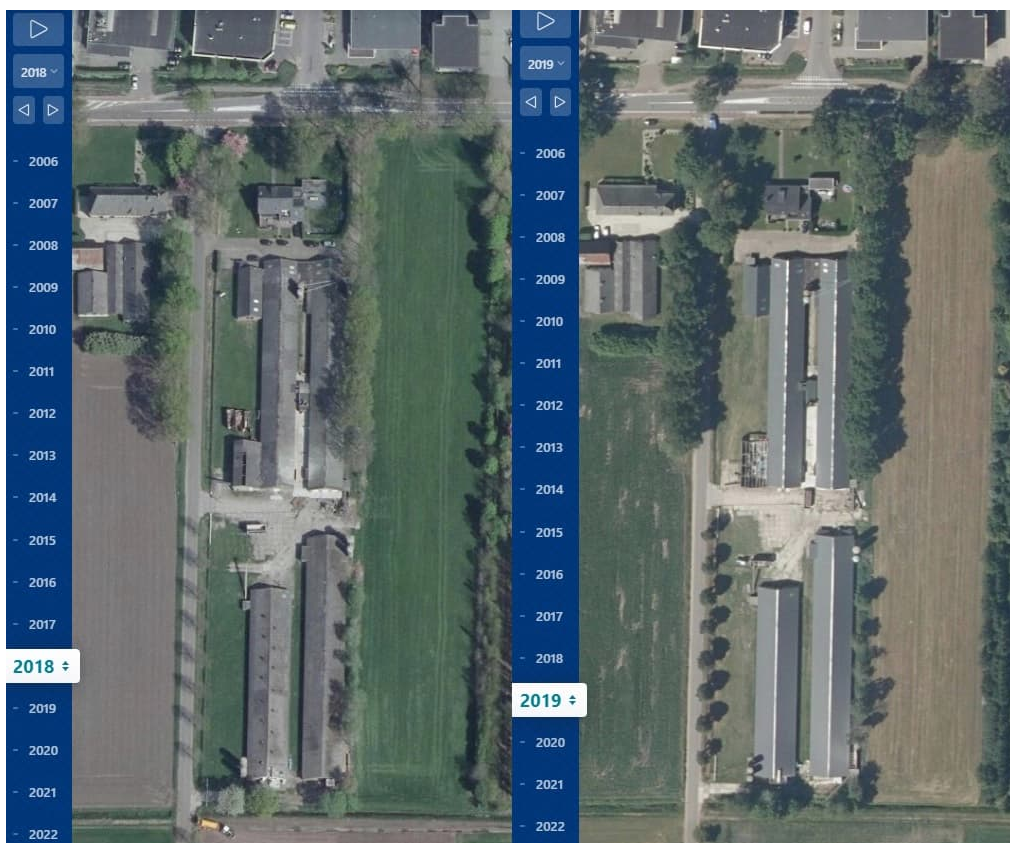
Afbeelding 7: Luchtfoto met stallen Bosschebaan 27 uit 2018 en 2019 (bron: [www.topotijdreis.nl](http://www.topotijdreis.nl))

Ter plaatse van Bosschebaan 27 zijn een aantal stallen aanwezig. De exacte bouw datum van de panden is niet bekend maar op kaarten van Topotijdreis (bijlage 2) is te zien dat de noordelijke stallen zijn gebouwd tussen 1968 en 1978 terwijl de zuidelijke stallen zijn gebouwd tussen 1978 en 1988. Op luchtfoto's en Google Streetview is te zien dat deze stallen rond 2018-2019 zijn voorzien van nieuwe daken (afbeelding 7). De oude daken bestonden uit golfplaten. De mate van verwerking die zichtbaar is op de foto's, het feit dat de daken zijn vervangen en het regelmatig voorkomen van asbestdaken op stallen doen vermoeden dat ook de stallen van Bosschebaan 27 waren voorzien van asbesthoudende golfplaten. Op de foto's van Streetview is te zien dat delen van het oude dak tussentijds zijn vervangen en dat de daken niet zijn voorzien van een goot. Met name de druppelzone van asbestverdachte daken is verdacht op het voorkomen van asbest als gevolg van verwerking. Het is niet uitgesloten dat door de jaren heen en tijdens het verwijderen van de daken, stukjes asbestverdacht materiaal zijn afgebroken en op het maaiveld terecht zijn gekomen. Het terrein rondom de stallen van Bosschebaan 27 is derhalve verdacht op het voorkomen van asbest. Dit geldt ook voor de onverharde delen tussen de stallen. Tussen de stallen was, zoals te zien in afbeelding 7, het maaiveld namelijk onverhard. Op afbeelding 8 zijn de verdachte druppelzones aangeduid.

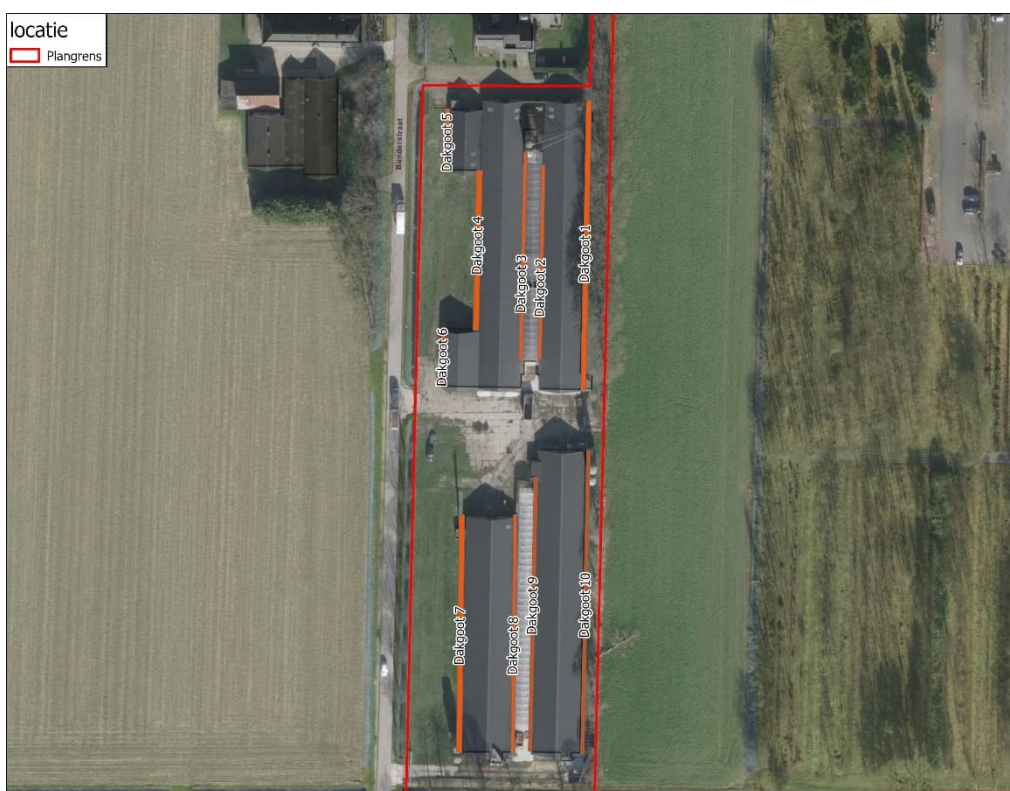
Afbeelding 8: Ligging asbestverdachte druppelzones Bosschebaan 27

In 2022 zijn een deel van de verdachte druppelzones (Dakgoten 1, 4, 5, 6, 7 en 10) meegenomen in het uitgevoerde bodem- en asbestonderzoek. Uit het onderzoek komt naar voren dat ter hoogte van dakgoten 1 en 4 asbest is aangetroffen in gehalten ruim boven de interventiewaarde. Ter plaatse van de overige druppelzones is ook asbest aangetoond echter in gehalten ruim onder de interventiewaarde. Hoewel deze druppelzones zijn onderzocht op asbest zijn, zijn de resultaten discutabel. De onderzochte mengmonsters zijn namelijk samengesteld uit monsters van de hele bovengrond (tot 0,5 m -mv) terwijl het bij druppelzones gebruikelijk is om de toplaag (0,1 m -mv) apart te analyseren omdat die het meest verdacht is. Door het opmengen van de hele bovengrond is niet uit te sluiten dat het aangetroffen asbestgehalte lager is dan in werkelijkheid in de toplaag aanwezig is. De (vrijkomende) grond van deze druppelzones is derhalve nog steeds verdacht ten aanzien van asbest.

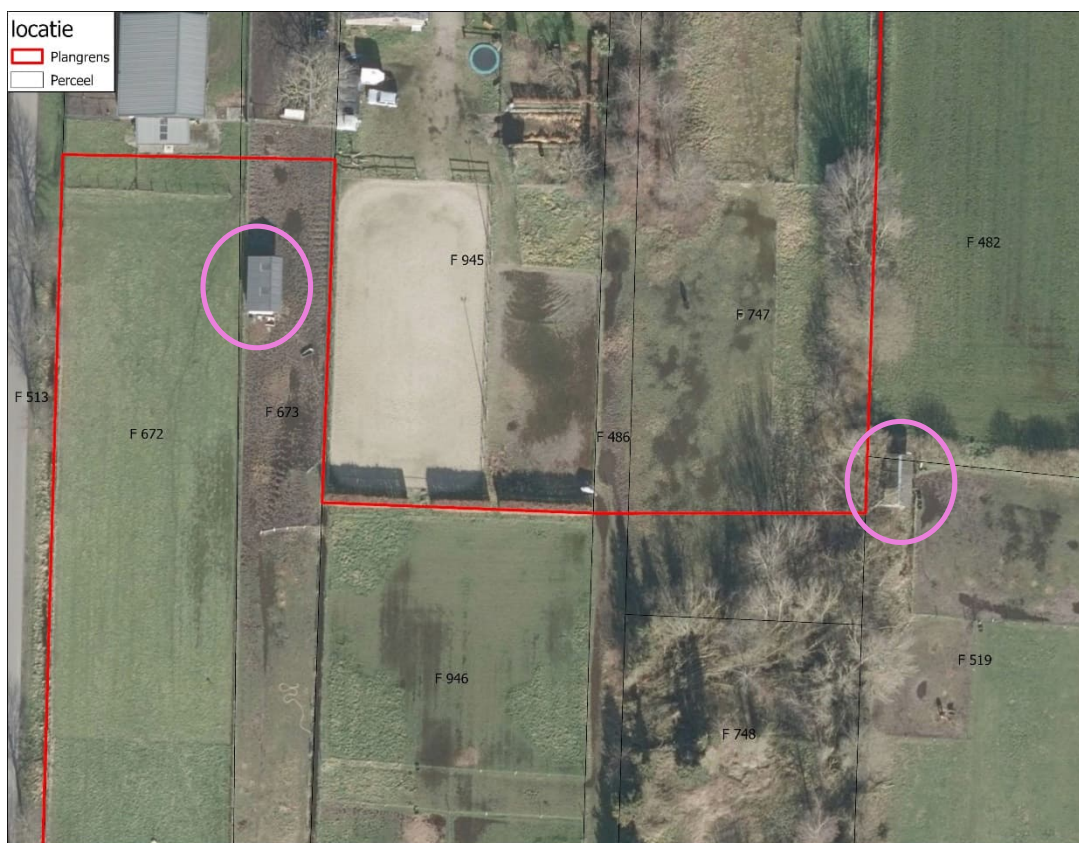
Afbeelding 9: Luchtfoto met schuurtjes, links het nieuwe, asbest onverdachte schuurtje, rechts het asbestverdachte schuurtje (bron: [www.PDOK.nl](http://www.PDOK.nl)).

Op luchtfoto's zijn binnen het zuidelijke deelgebied twee gebouwtjes zichtbaar die op het oog zijn voorzien van een asbestverdacht dak (zie afbeelding 9). Tijdens de terreinverkenning (paragraaf 2.11) is te zien dat het schuurtje op het perceel F 673 is voorzien van een kunststof dak. Dit dak is dus niet asbestverdacht. Op basis van de luchtfoto's van Topotijdreis is te zien dat het betreffende schuurtje rond 2020 is geplaatst, het huidige dak heeft dus geen asbestverdachte voorganger gehad. Het schuurtje op perceel F 519 daarentegen heeft een golfplaten dak wat is verkleurd (verwering) met daarop mosgroei, wat typisch is voor asbestverdachte golfplaten. Er is derhalve een sterk vermoeden dat dit schuurtje is voorzien van asbesthoudende dakplaten. Het schuurtje is niet meegenomen in het onderzoek uit 2022 omdat het gelegen is op een perceel buiten de toenmalige onderzoekslocatie.

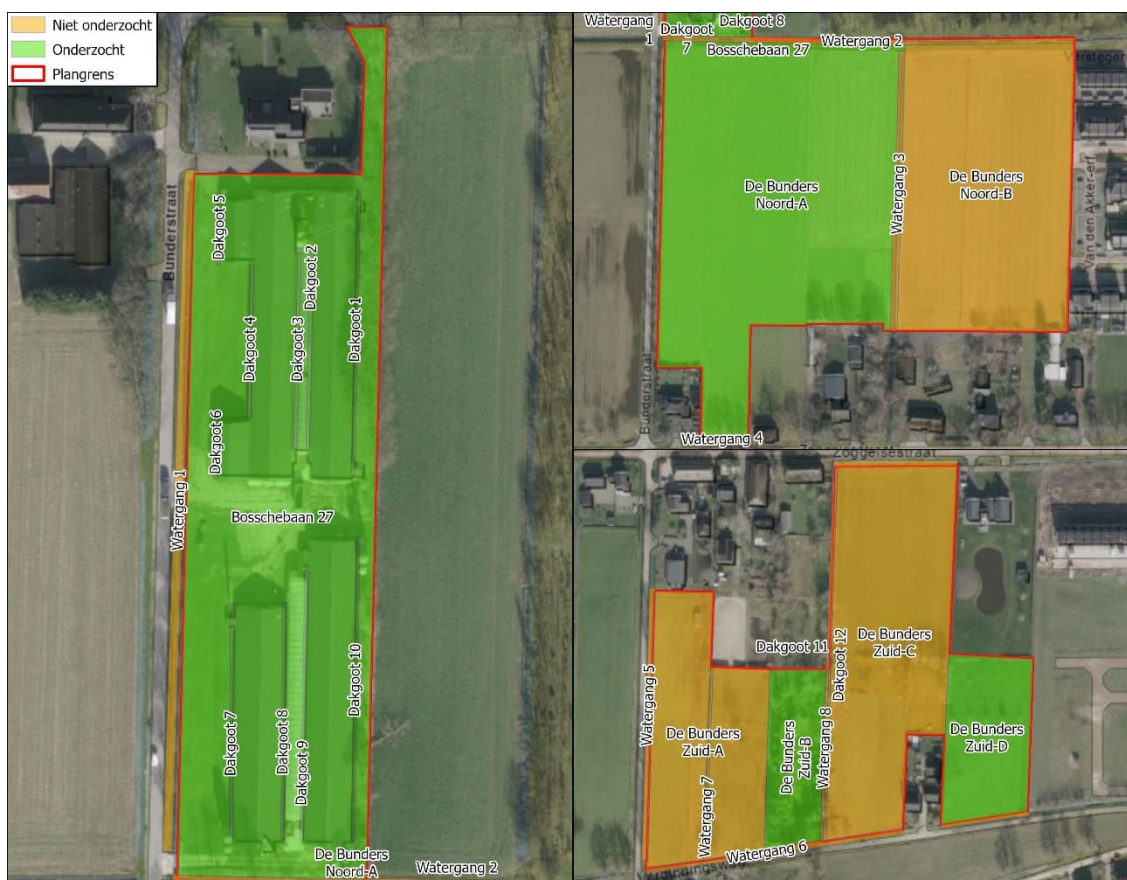
Afbeelding 10: Ligging deellocaties

Op basis van het uitgevoerde vooronderzoek kan de onderzoekslocatie worden opgesplitst in drie deellocaties namelijk: Bosschebaan 27, De Bunders Noord en De Bunders Zuid. Omdat deze locaties deels zijn onderzocht zijn De Bunders Noord en De Bunders Zuid verder opgedeeld. Binnen de onderzoekslocatie zijn twaalf druppelzones aan te duiden bij (voormalige) asbestverdachte daken zonder dakgoot. Deze druppelzones zijn verdacht ten aanzien van asbest (in de toplaag) en PCB's (in de bovengrond). Tot slot zijn in en om de onderzoekslocatie negen watergangen aanwezig. De ligging van de deellocaties is globaal weergegeven in afbeelding 10. In tabel 5 zijn de kenmerken van de deellocaties samengevat.
