# **VERKENNEND BODEMONDERZOEK**

**Conform NEN 5740 / NEN 5707**

**Menzel 33, Nistelrode**

Rapportnummer : 222-NMe33-vo-voa-v1

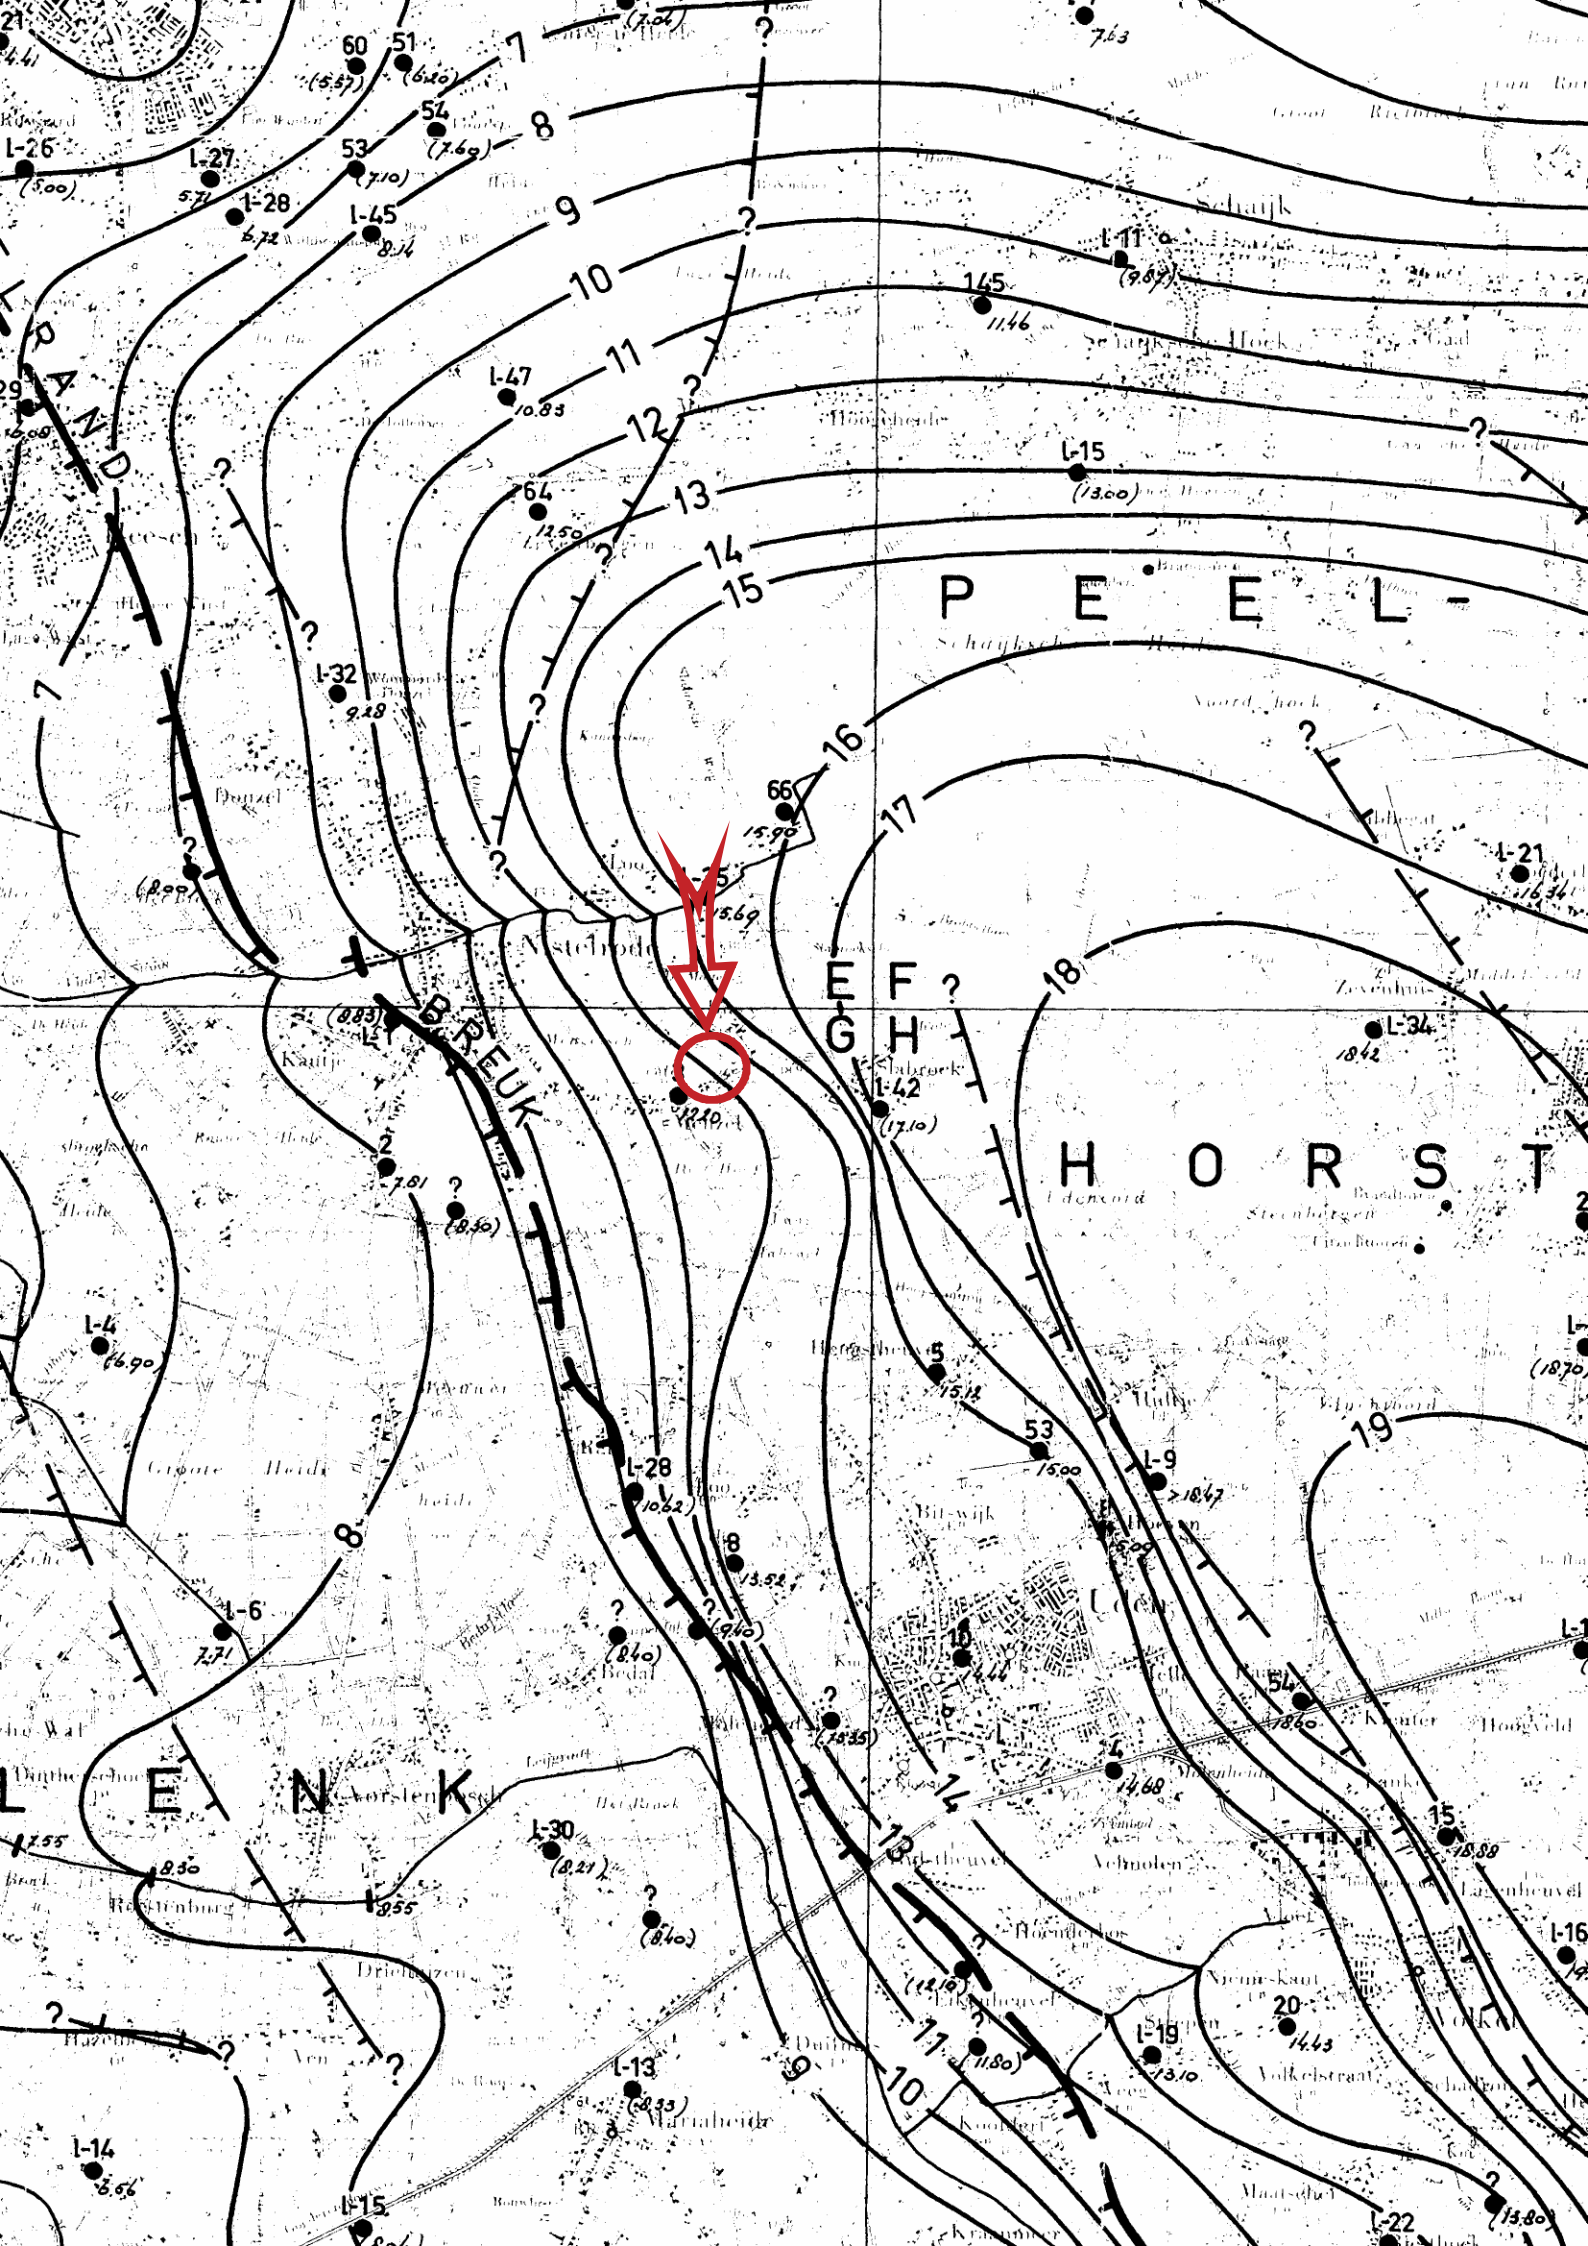
## **Bijlage 2 : Isohypsens**

De grondwaterspiegel van het freatische grondwater bevindt zich op ca. 13 meter boven NAP. De grondwaterstromingsrichting is westelijk tot noordwestelijk.

Deze gegevens zijn ontleend aan de door TNO samengestelde grondwaterkaart van Nederland (kaart 57 oost, kaartblad 50A). Op de tekening in bijlage 2 zijn de isohypsen van de omgeving van de onderzoekslocatie weergegeven.

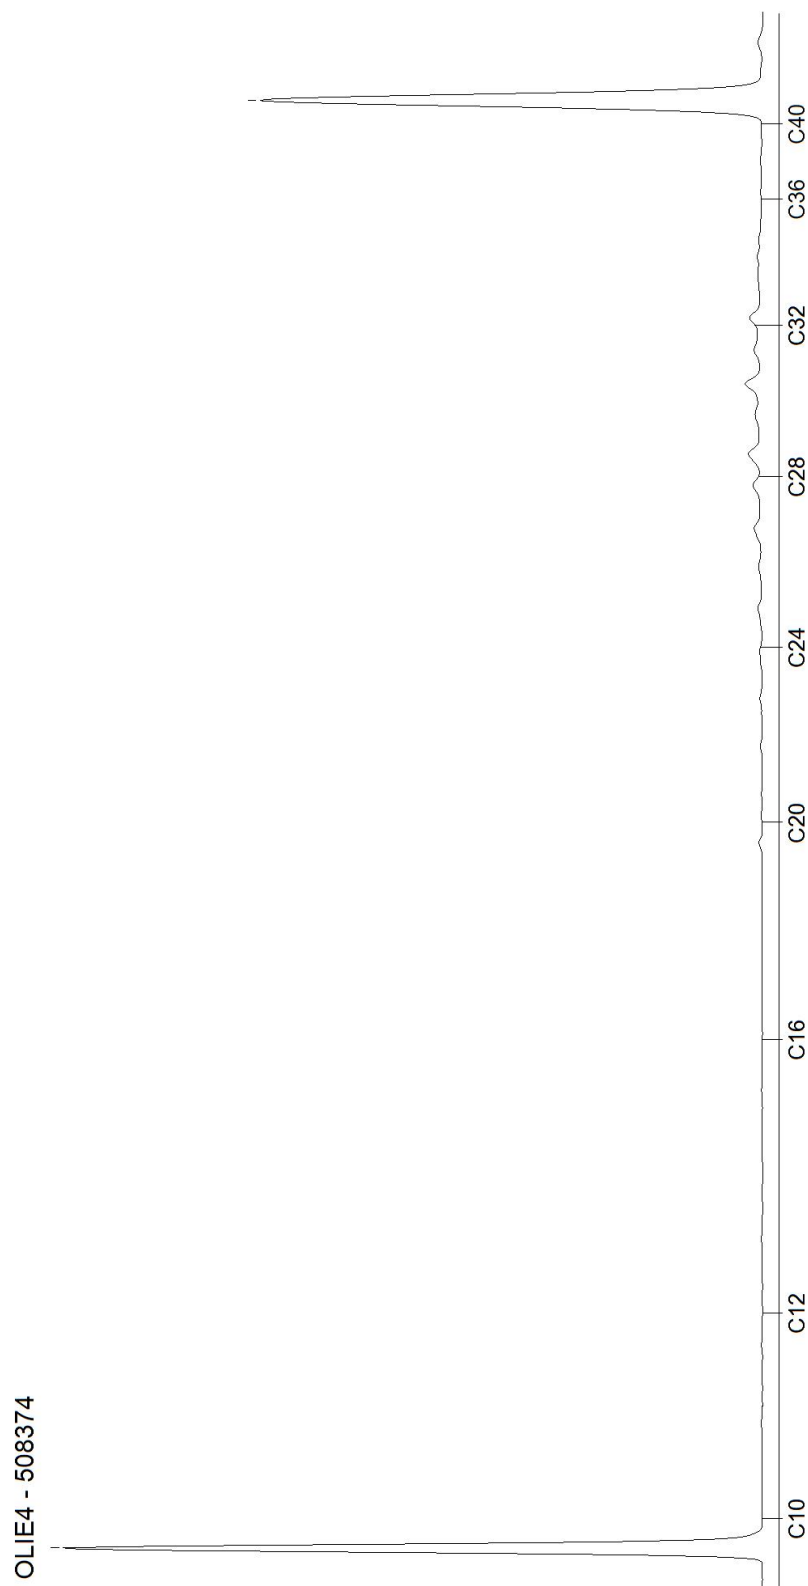
**Monster beschrijving: MIX(1.1 + 2.1 + 3.1 + 4.1 + 5.1 + 6.1)**

CHROMATOGRAM for Order No. 1189777, Analysis No. 508374, created at 08.09.2022 05:43:22

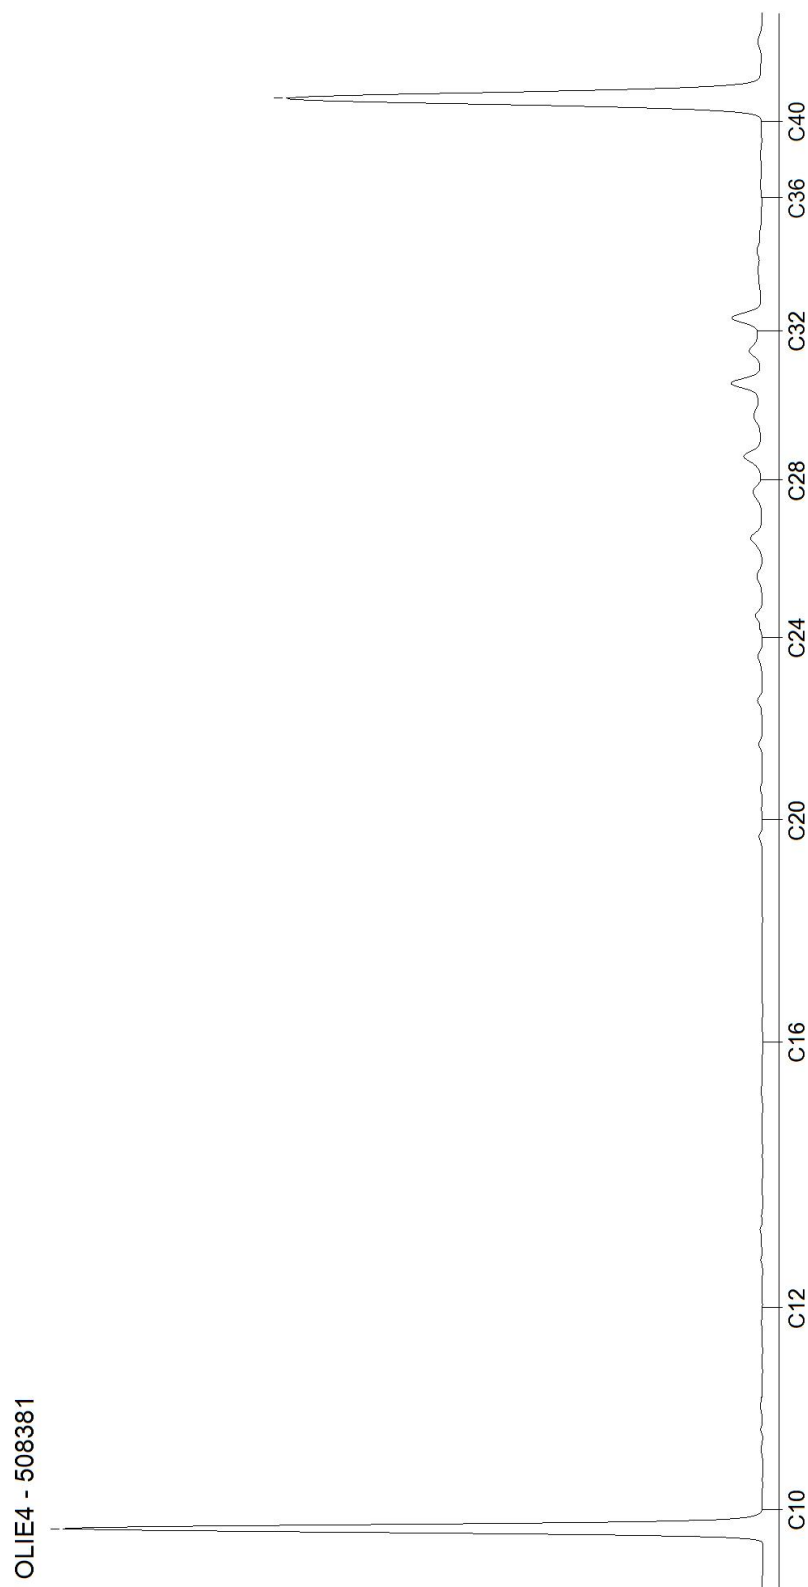
**Monster beschrijving: MIX(8.1 + 9.1 + 10.1 + 11.1 + 12.1)**

CHROMATOGRAM for Order No. 1189777, Analysis No. 508381, created at 08.09.2022 12:51:59

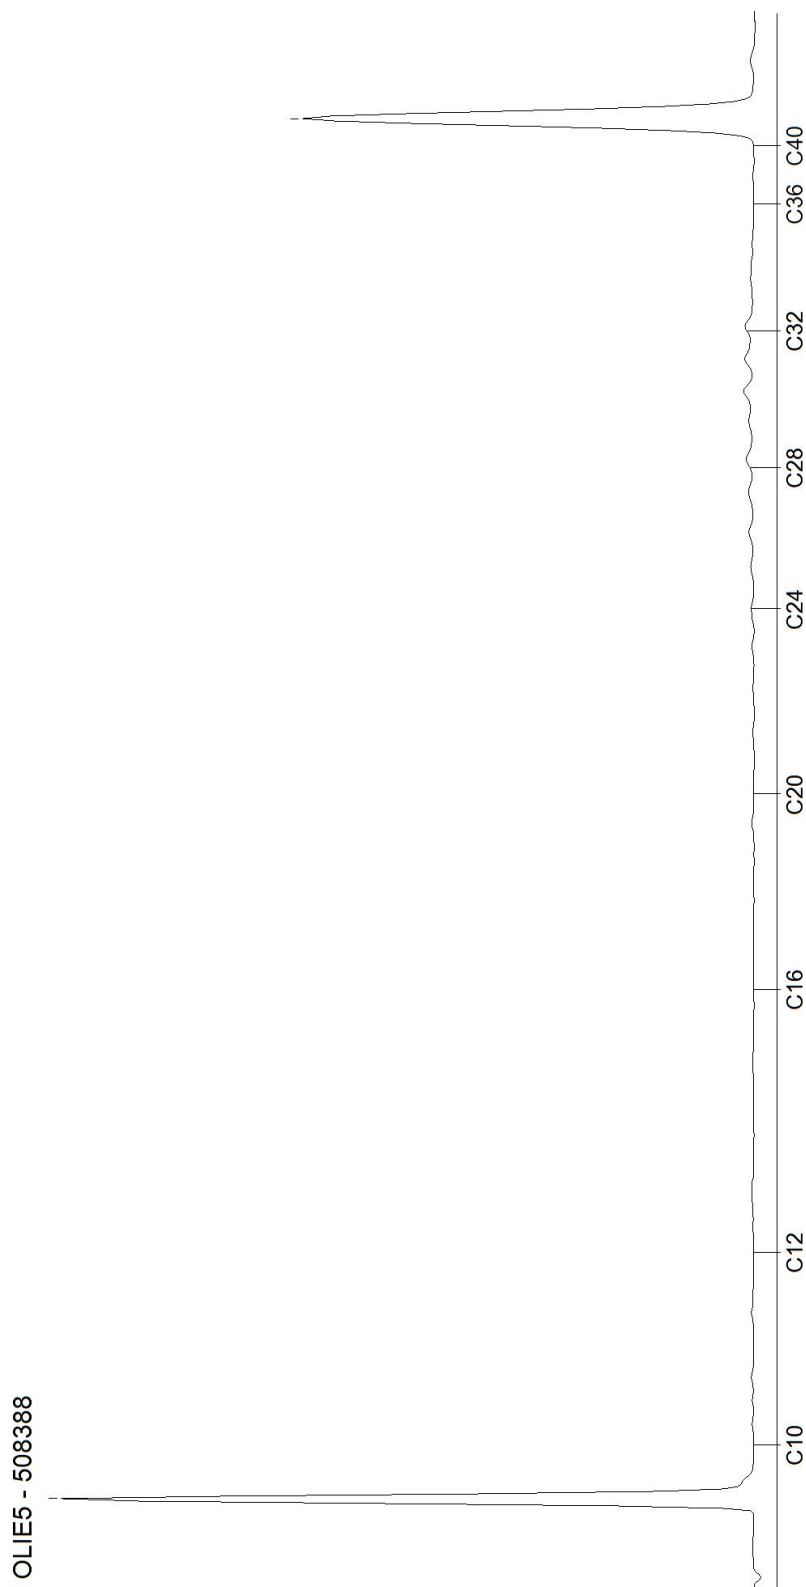
**Monster beschrijving: MIX(4.2 + 4.3 + 4.4 + 7.2 + 7.3 + 7.4)**

CHROMATOGRAM for Order No. 1189777, Analysis No. 508388, created at 12.09.2022 20:19:39

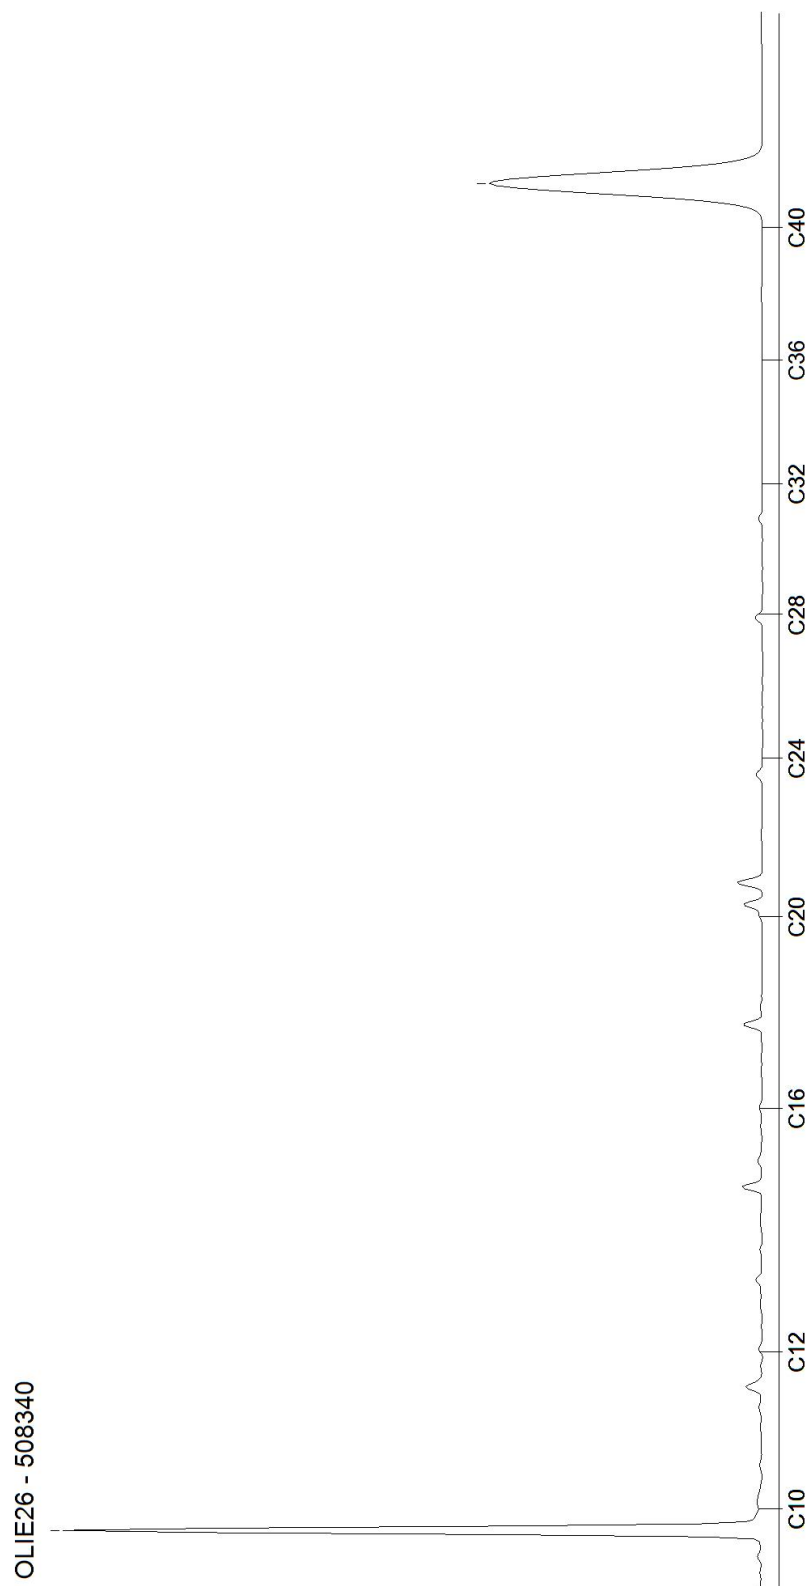
**Monster beschrijving: P1, grondwater**

CHROMATOGRAM for Order No. 1189773, Analysis No. 508340, created at 08.09.2022 06:33:40
