Verkennd bodemonderzoek  
Mozartlaan (ong) te Heesch

Opdrachtgever : Muller Bouw  
Contactpersoon : [REDACTED]

Projectnummer : MZL.336323  
Rapportagedatum : 02-03-2023

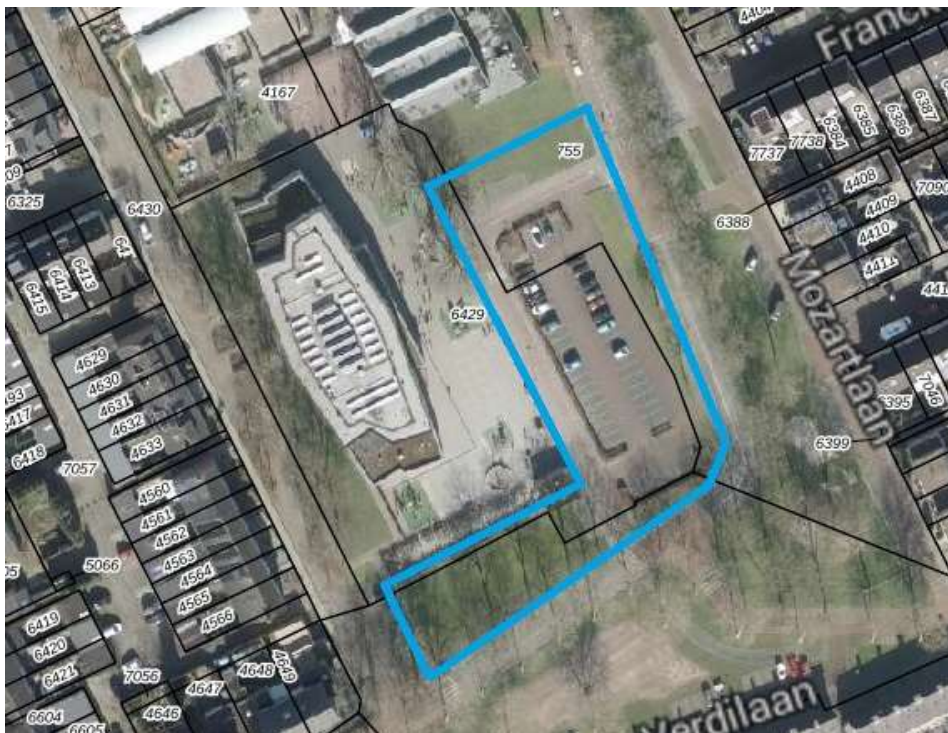
Hieronder is een luchtfoto bijgevoegd met de globale begrenzing van de onderzoekslocatie.

De onderzoekslocatie ligt in de dorpskern van Heesch in een woonomgeving. Kadastraal staat de locatie bekend als; gemeente Heesch, sectie B, nummer 6429, 6431, 7755 (ged). In bijlage 1 is een kadastrale kaart bijgevoegd. De oppervlakte van het te onderzoeken terrein bedraagt circa 4.200 m<sup>2</sup>.

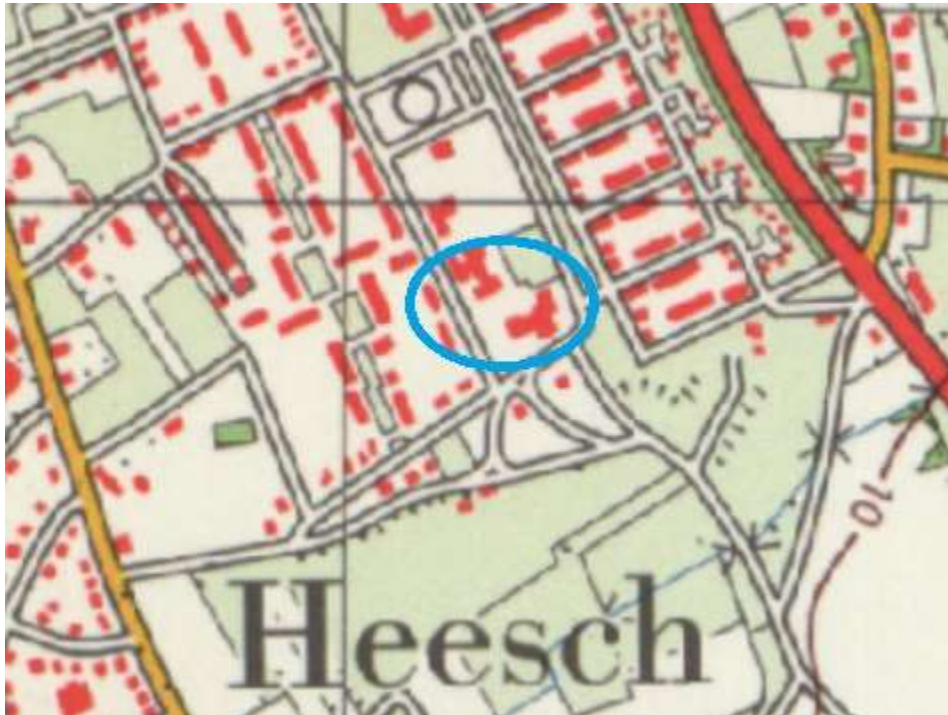
Figuur 2.2: Historische kaart 1980

Op de locatie bevindt zich vanaf 1966 Rk Basisschool Emmaus. Tot 1966 was er op en nabij de onderzoekslocatie sprake van landbouwgrond. Hieronder is een historische kaart bijgevoegd van 1980. De basisschool bestond destijds uit twee gedeeltes. Eén langs de Doctor Saal van Zwanenberglaan (hoofdgebouw) en één langs de Verdilaan.

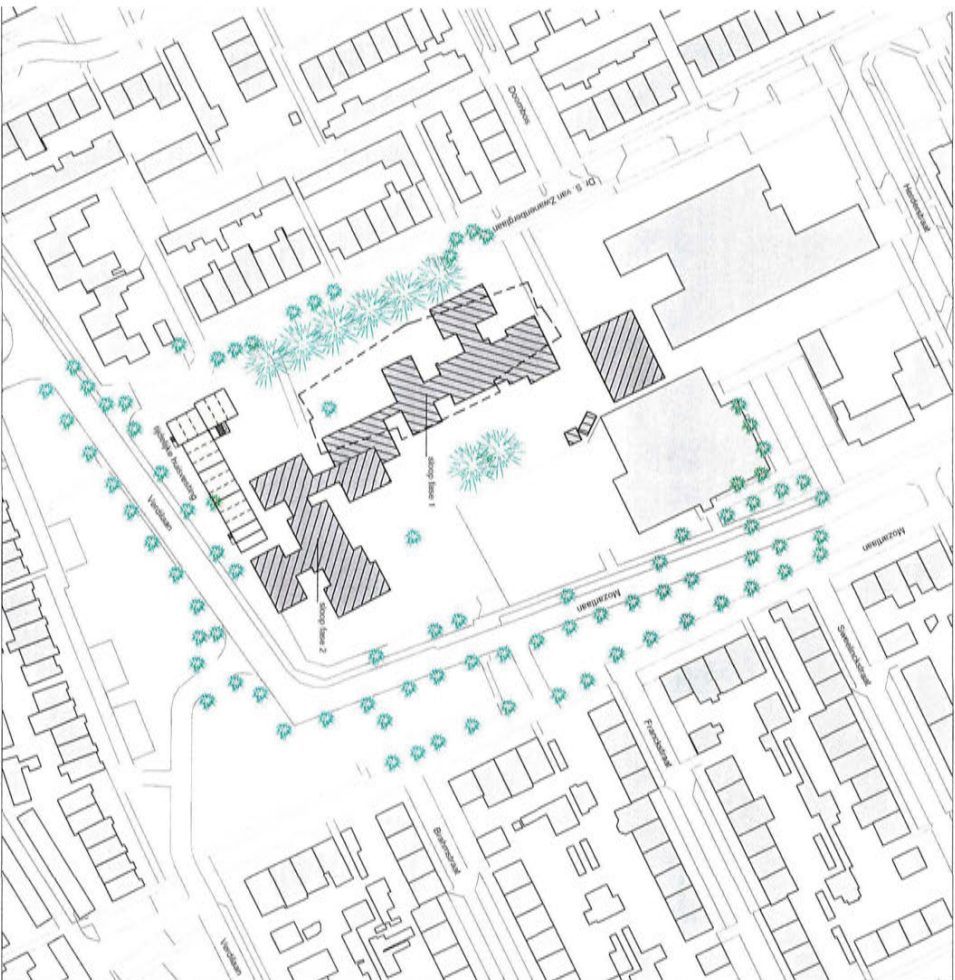
Situatie bestaand

In 2014 is de school geheel gesloopt en is er een nieuwbouw gerealiseerd. In bijlage 2 is een bouwtekening bijgevoegd met de oude en nieuwe situatie. Voorafgaand aan de sloop werden door een erkend bedrijf de asbesthoudende toepassingen gesaneerd. Volgens een aangetroffen asbestinventarisatie (Adviesbureau Asbestsanering en Sloopwerken, project 2008.253) zou er alleen sprake zijn geweest van asbesttoepassingen in het 'linker gedeelte', het hoofdgebouw. Dit is het gedeelte waar nu de nieuwe school staat.

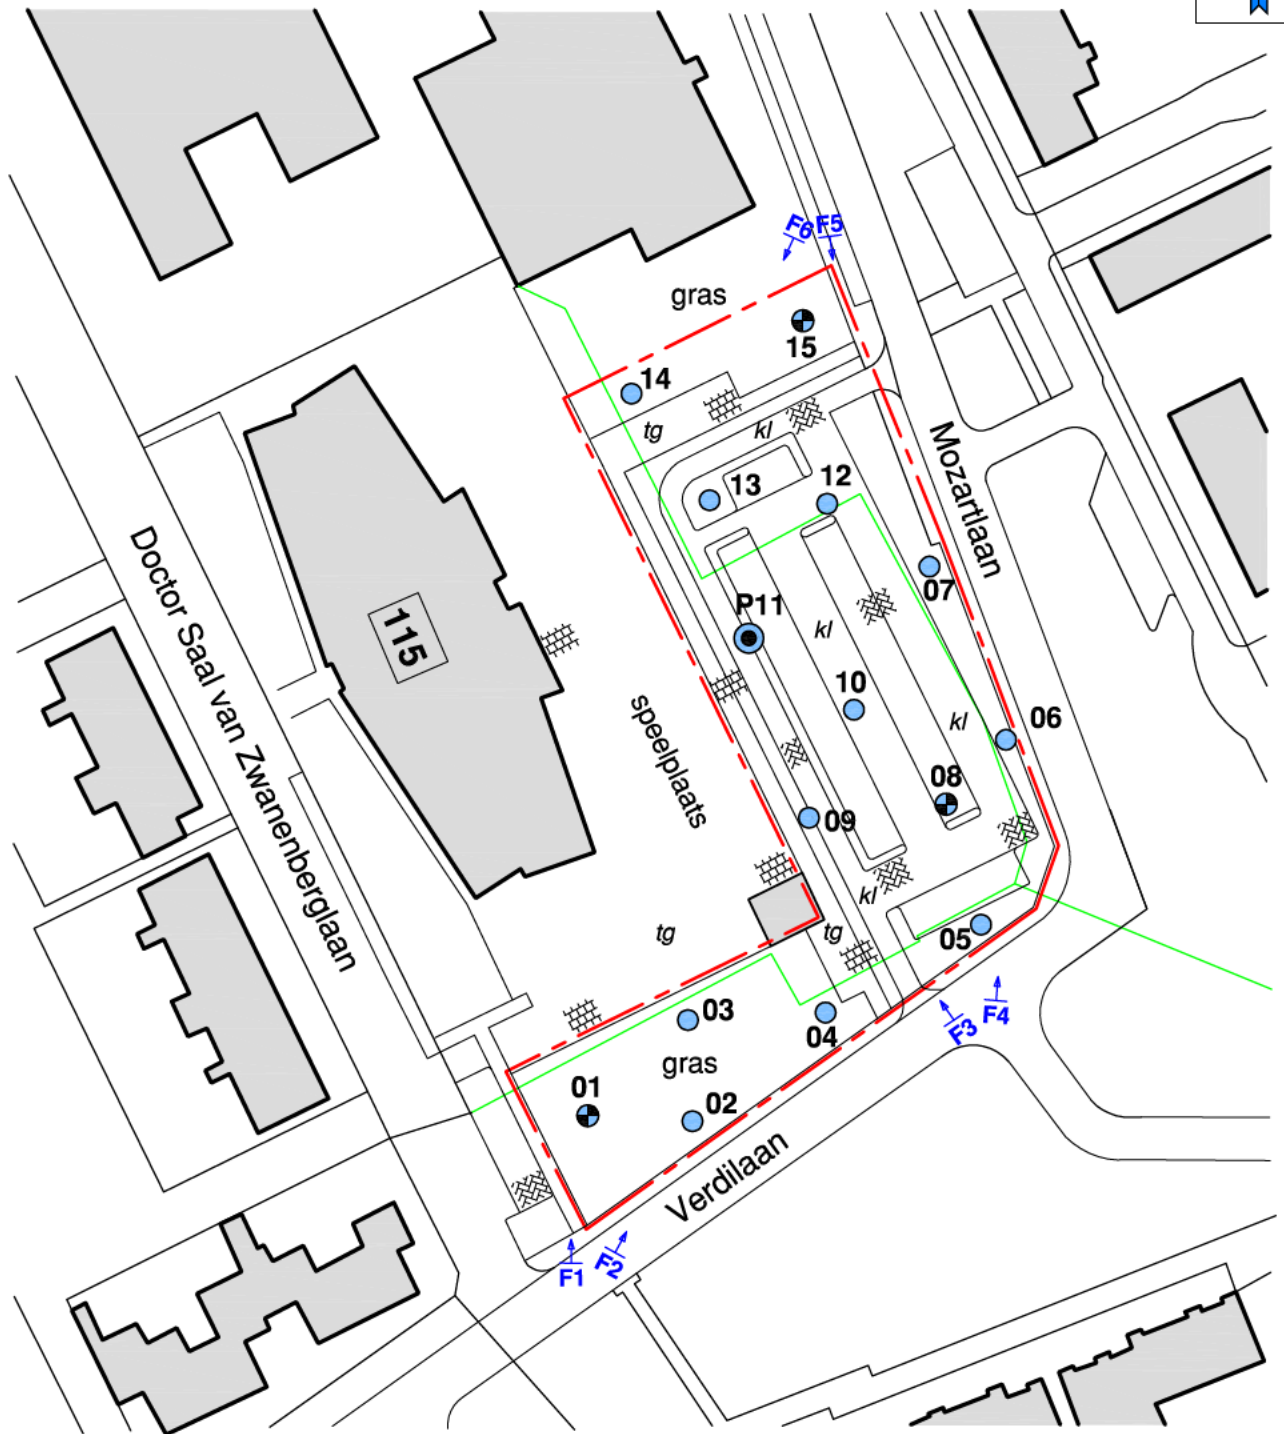
- Ondiepe boring (0,5 m-mv)
- ⊕ Diepe boring (2,0 m-mv of 0,5 m-gws)
- ⊙ Peilbuis

- Kadastrale perceelsgrens
- - - Onderzoekslocatie

Een overzicht van de uitgevoerde veldwerkzaamheden is weergegeven in tabel 4.1. De locaties van de boringen zijn weergegeven op de situatietekening in bijlage 3.

De boringen zijn gelijkmatig verdeeld over de onderzoekslocatie. De peilbuis is centraal, en ten opzichte van de nieuwbouw, stroomafwaarts van de stromingsrichting van het freatisch grondwater geplaatst. De bovenkant van het filter van de peilbuis is aangebracht op een diepte van 0,5 tot 1,0 meter beneden de aangetroffen grondwaterspiegel. De peilbuis is afgewerkt met een straatpot.

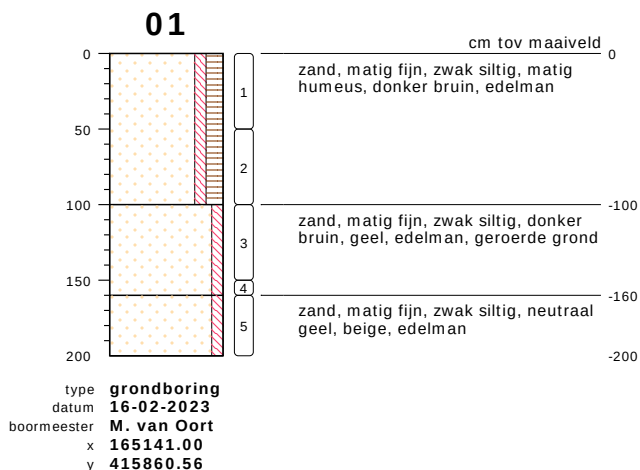
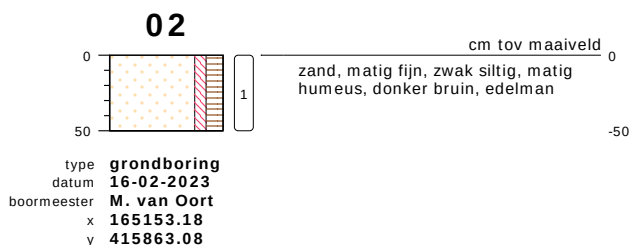
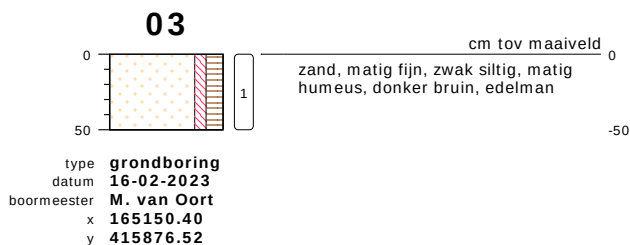
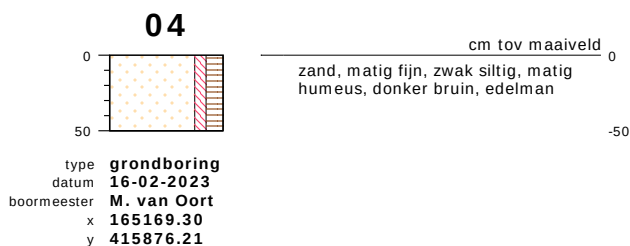
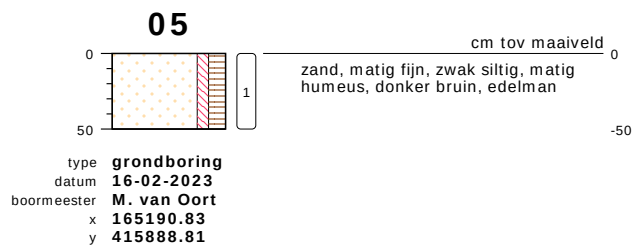
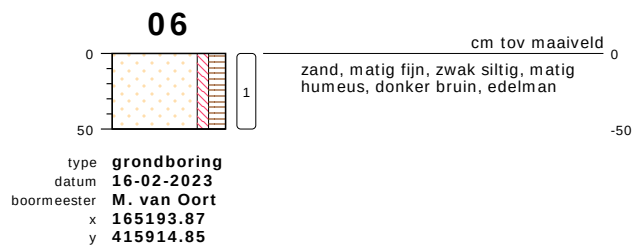
## bodemprofielen schaal 1:50

De bodem ter plaatse van de onderzoekslocatie is opgebouwd uit zand. De humushoudende bovenlaag is daar waar aanwezig aangetroffen tot een diepte van 0,6 tot 1,0 m-mv. Het grondwater bevond zich op een diepte van afgerond 2,8 m-mv.

Zintuiglijk zijn tijdens de uitvoering van de boringen geen verontreinigingen, bijmengingen of andere bodemvreemd materialen aangetroffen. Ter plaatse van de parkeerplaats en rijbaan (boringen 08, 09, 10, 11 en 12) is beneden het cunetzand van de klinker- en tegelverharding een fundatie van menggranulaat aangetroffen (dikte 10 tot 20 cm). Visueel zijn hierin geen asbestverdachte materialen waargenomen.

onderzoek **Heesch Mozartlaan**  
projectcode **MZL.336323**  
getekend conform **NEN-EN-ISO 14688**

Het opgeboord materiaal is beoordeeld op kleur, textuur, bijmengingen en verontreinigingen. De profielbeschrijvingen van de uitgevoerde grondboringen zijn opgenomen in bijlage 4.

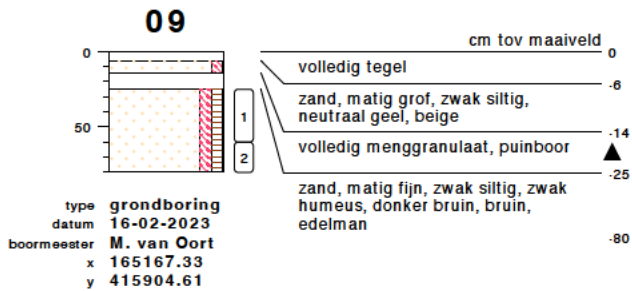
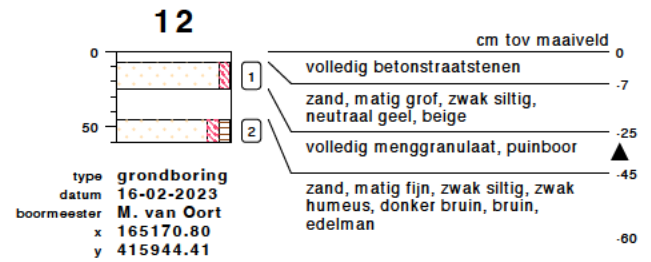
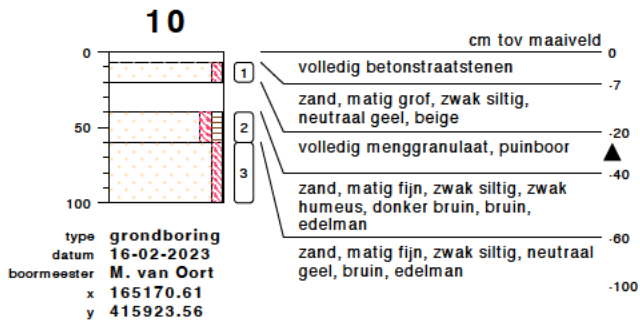
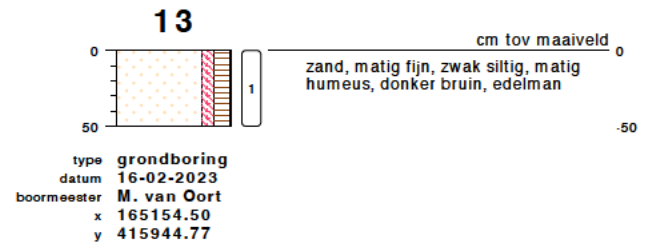
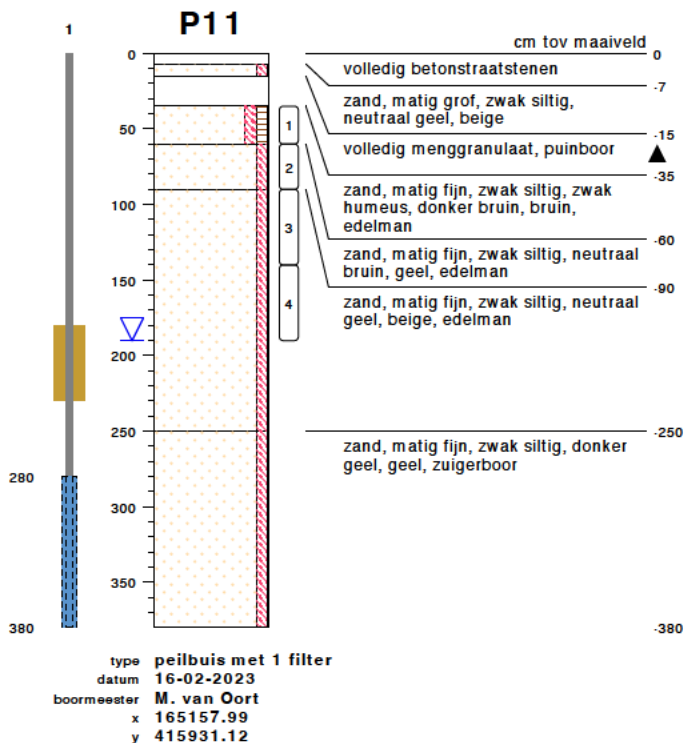
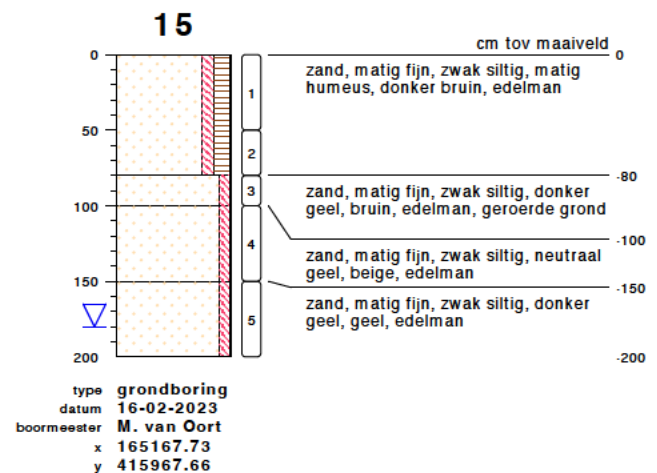
bodemprofielen **schaal 1:50**

onderzoek **Heesch Mozartlaan**  
projectcode **MZL.336323**  
getekend conform **NEN-EN-ISO 14688**
