**eindsituatie onderzoek**  
**Vosbergstraat 18-20 te Heesch**

*Projectnaam* Vosbergstraat 18-20 te Heesch  
*Projectnummer* B3815

Aanleiding voor het bodemonderzoek wordt gevormd door de sanering van een biologische luchtwasser.

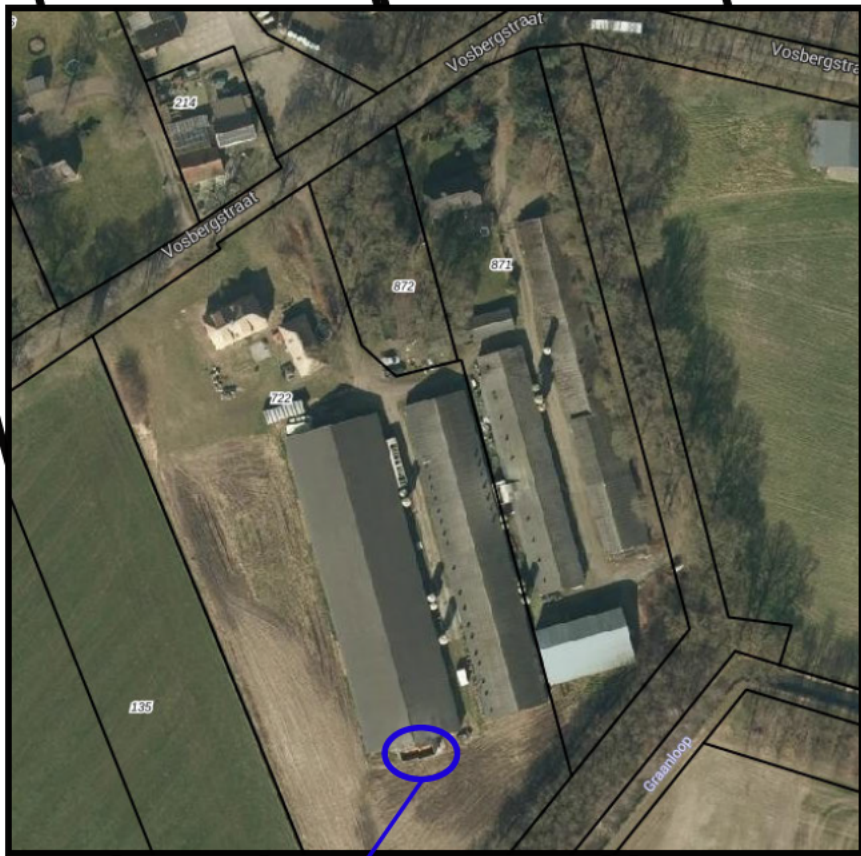
# Situatietekening met boorlocaties

- In bijlage 2 is de plaats van de meetpunten in de situatietekening opgenomen.
- Voor de gedetailleerde boorprofielbeschrijvingen per boring wordt verwezen naar bijlage 3.
- In bijlage 6 zijn de veldwerkrapportages opgenomen

De boringen en peilbuis zijn geplaatst rondom de verontreinigingskernen. De boringen en peilbuis zijn zo dicht mogelijk bij de verontreinigingskern geplaatst. De peilbuis is stroomafwaarts geplaatst.

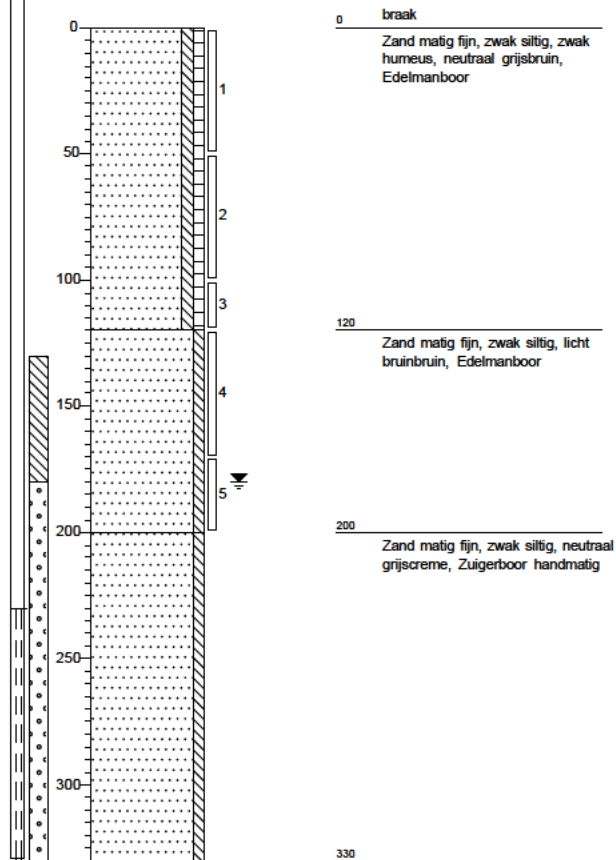
Boring: 1

Bij de boringen rondom de luchtwasser en spuiwateropslag zijn geen bijzonderheden waargenomen in de bodem die duiden op bodemverontreiniging. De beoordeling van de opgeboorde grond vormt geen aanleiding voor aanpassingen van de onderzoeksstrategie.
