VERKENNEND BODEMONDERZOEK

AMELSEIND

TE HEESCH

# Rapportage verkennend bodemonderzoek

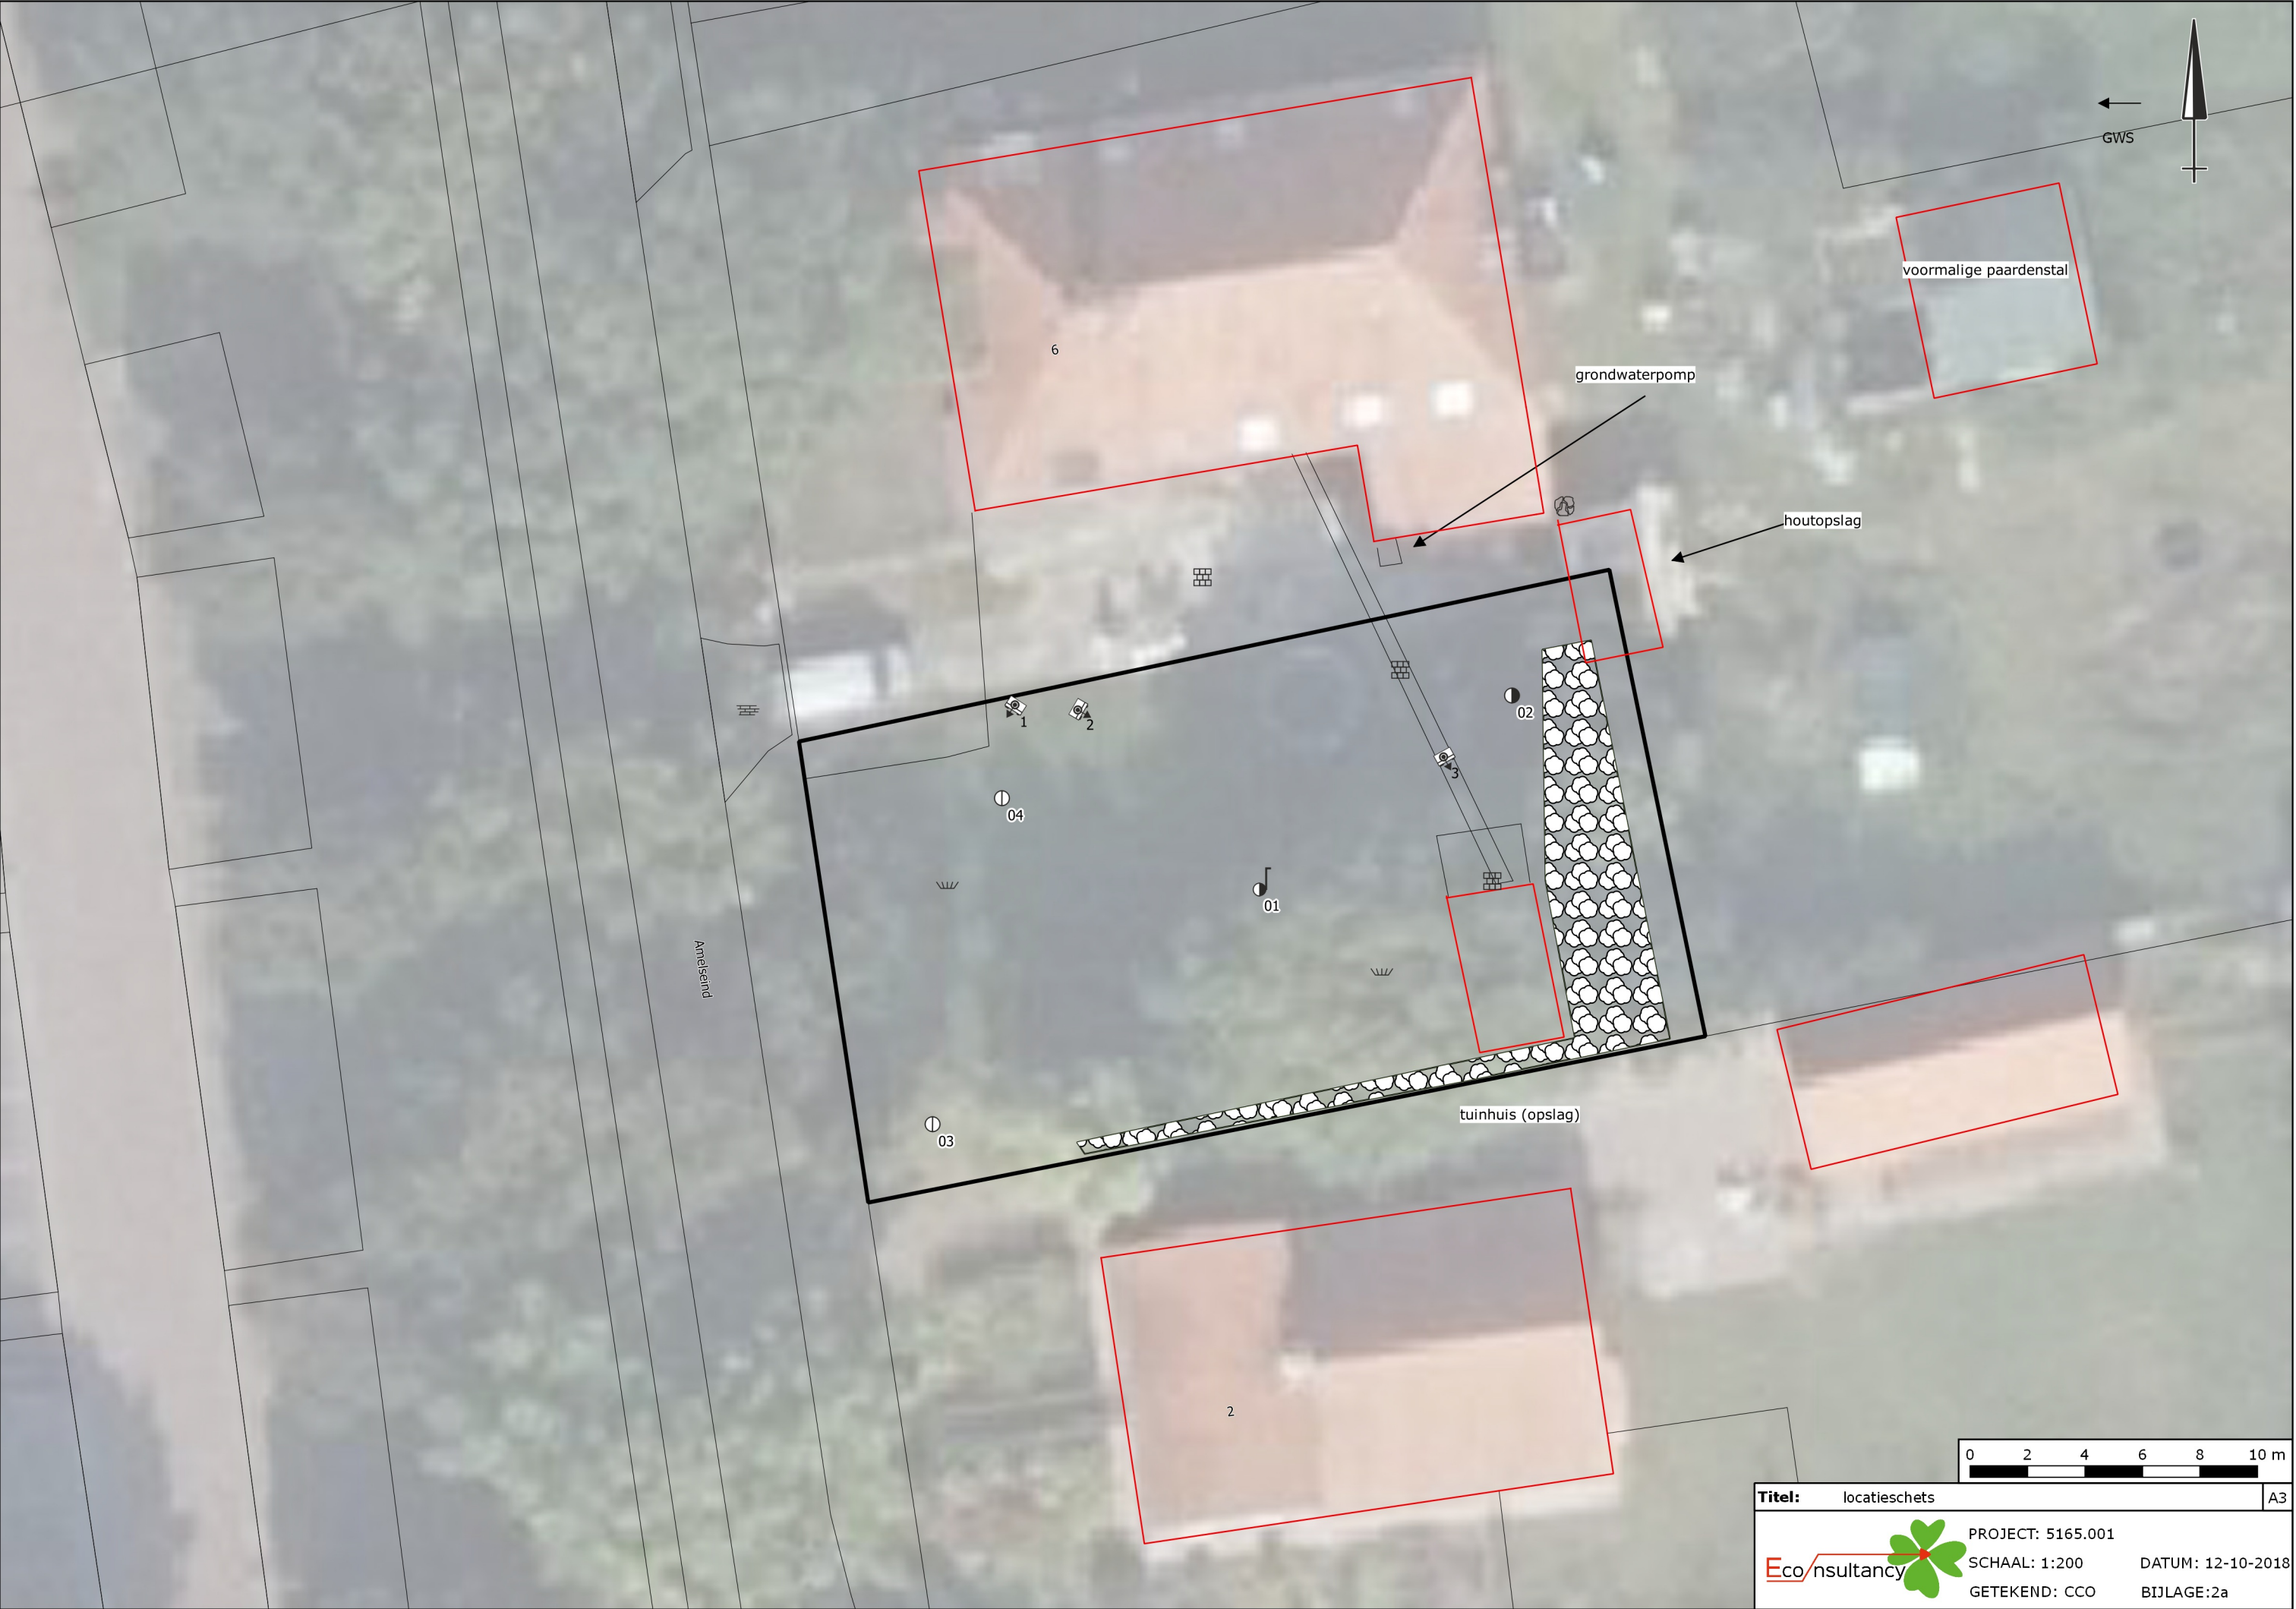
Tijdens het opstellen van het boorplan is rekening gehouden met de doelstellingen en de richtlijnen, die geformuleerd zijn in de inleiding. Daarnaast is rekening gehouden met de gegevens voortvloeiend uit het vooronderzoek en de ligging van kabels en leidingen. Bijlage 2a bevat de locatieschets met daarop aangegeven de situering van de boorpunten en de peilbuis. In bijlage 3 zijn de boorprofielen opgenomen.
