# John van Lierop

ARCHITECTUUR BOUWHISTORIE RESTAURATIE

**Brouwersstraat 2, Heeswijk-Dinther**  
**Historische onderbouwing 22-03-2018**

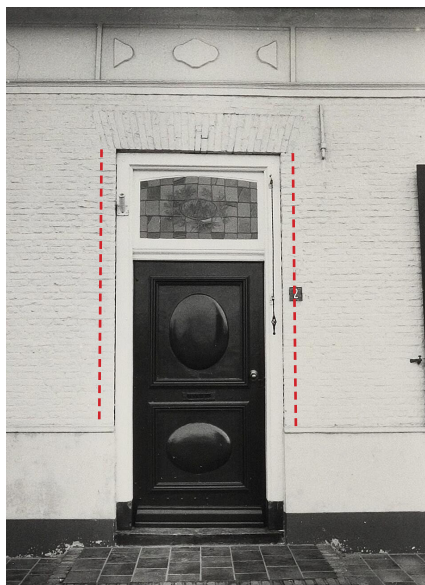
Voordeur in 1983. De rode lijnen geven de oorspronkelijke breedte van de muuropening aan. BHIC

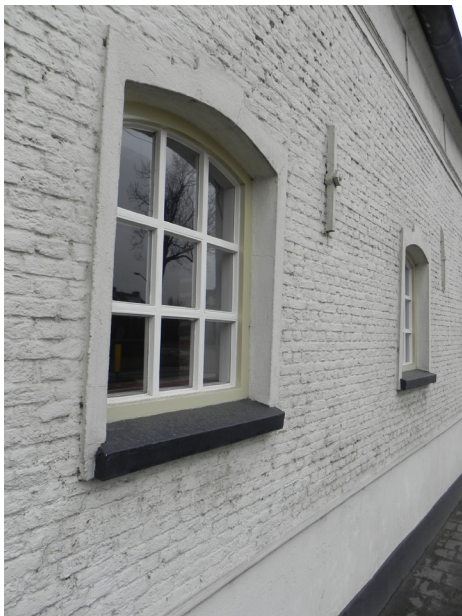
Houten stalramen ter vervanging van ijzeren.

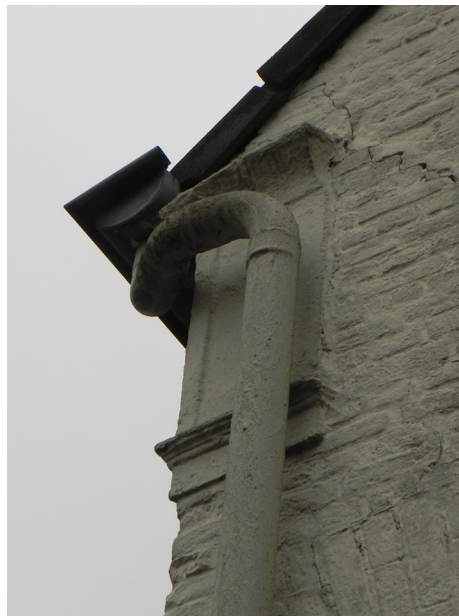
De bakgoot is vervangen door een mastgoot.

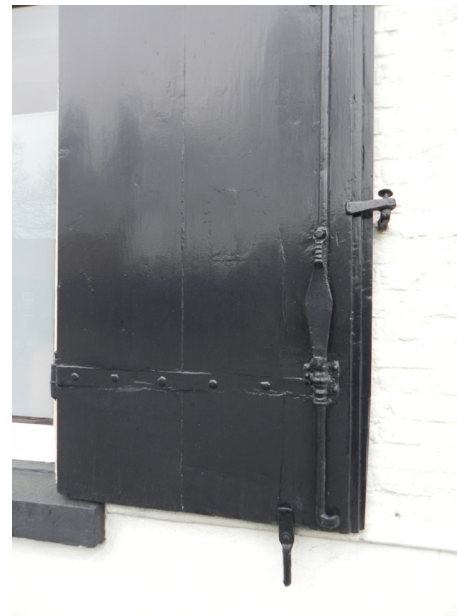
De oude luiken zijn in een perfecte staat en zijn voorzien van prachtig hang en sluitwerk, opvallend is de toepassing van dubbele luikwervels.

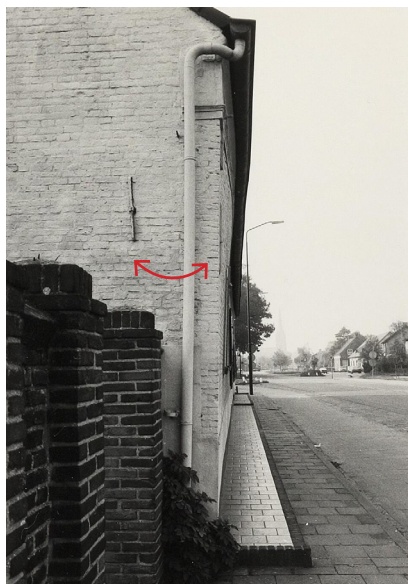
De lagenmaat van voor- en zijgevel komt niet overeen. De voorgevel staat aan de bovenzijde bol.

De hoek waar de voor- en linker zijgevel elkaar ontmoeten vertoont een verschil in 'lagenmaat'. Dat kan komen doordat men voor de voorgevel tijdens de bouw een wat esthetischere steen verkoos of dat beide gevels op verschillende tijden gebouwd zijn. De voor- en zijgevel hebben op begane grondniveau mogelijk flink te lijden (gehad) van vochtontwikkeling uit de stalruimte. Het zichtbare oppervlakteverschil en de bolling ter hoogte van de verdiepingsvloer kunnen daar een gevolg van zijn. De zwakkere stenen verpulveren en de verflaag kan mogelijk vocht in de muur houden. Of deze zijgevel op zichzelf in meerdere fasen tot stand is gekomen kunnen we door de verflaag moeilijk zien. Wat we op de oude foto uit 1954 goed kunnen zien is dat de indeling van de gevel op de begane grond in tweede instantie is aangebracht. De getoogde deuren en ijzeren vensters verhullen een oudere indeling. Daarnaast is flink wat inboetwerk te zien dat misschien kan duiden op herstelwerkzaamheden na de tweede wereldoorlog.

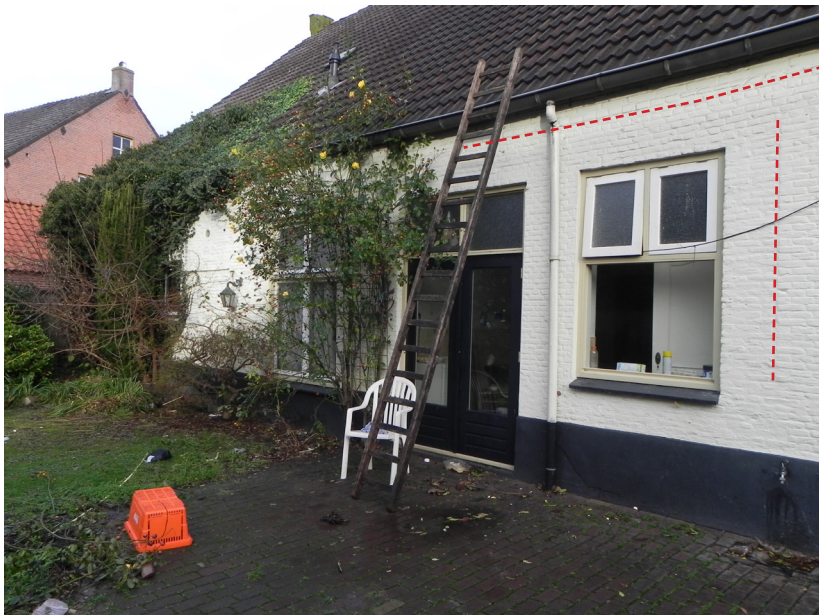
De achtergevel vertoont diverse bouwsporen. Het is de gevel die het minst architectonisch is. Omdat deze vanaf de weg niet zichtbaar was werd hier minder waarde aan gehecht. Een duidelijk ritme in de gevelopeningen, zoals we dat bij de straatgevel zien, ontbreekt hier. Grote en kleine openingen wisselen elkaar af. Het staldeel heeft naar zijn functie wat meer dichte gevels dan het oude woongedeelte. Doorgaans blijft er in de gevels aan het erf wel wat meer ouder historisch materiaal bewaard. Op basis van de oude tekeningen kunnen we ons de voorgaande situatie voorstellen. Ten opzichte van de toenmalige situatie zijn gevelopeningen dichtgezet (achterdeur en staldeur), vergroot (tuindeuren en keukenraam) of bijgeplaatst (achterdeur). In de huidige gevelopeningen is geen oud kozijnwerk en / of ramen / deuren meer aanwezig. Deze openingen zijn allen ingezaagd en hebben geen lateien of rollagen boven zich. Vlak onder de dakvoet tekent in het metselwerk een verhoging of een reparatie zich af. Het oudste metselwerk zit in de linker hoek. Aan een flinke bouwnaad is te zien dat de zijgevel er ooit tegenaan gebouwd is. De vertanding op de rechter hoek en de afwijkende structuur van de bakstenen laten zien dat grote delen van de stalgevel later (waarsch. tweede of derde kwart twintigste eeuw) zijn heropgebouwd, de rechter hoek en de zijgevel zijn bestaan uit ouder materiaal.

Achtergevel van het woongedeelte. Met rode lijnen zijn de bouwsporen zichtbaar gemaakt.

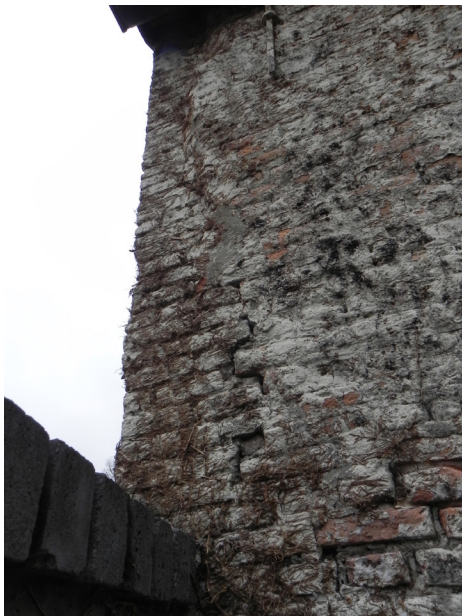
Aansluiting van 'nieuwere' en rechte zijgevel op de bolle oude achtergevel.

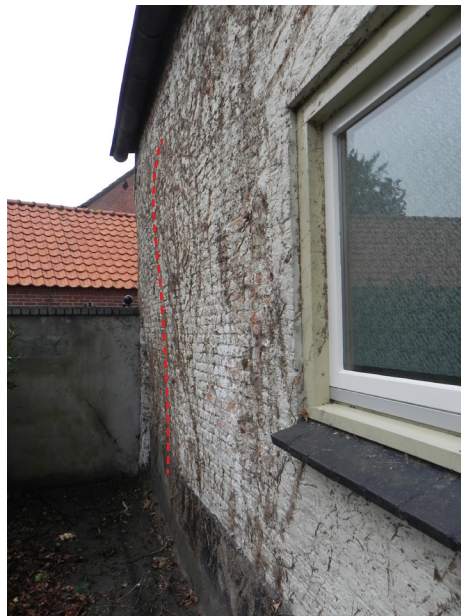
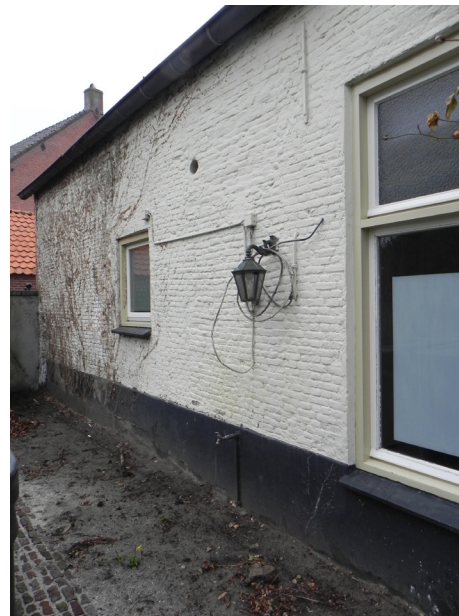
Het metselwerk van de stal vertoont twee soorten jonger metselwerk. Met een groter formaat steen is de gevel in het verleden integraal vervangen. Na de jaren '60 zijn twee openingen verkleind en gedicht.

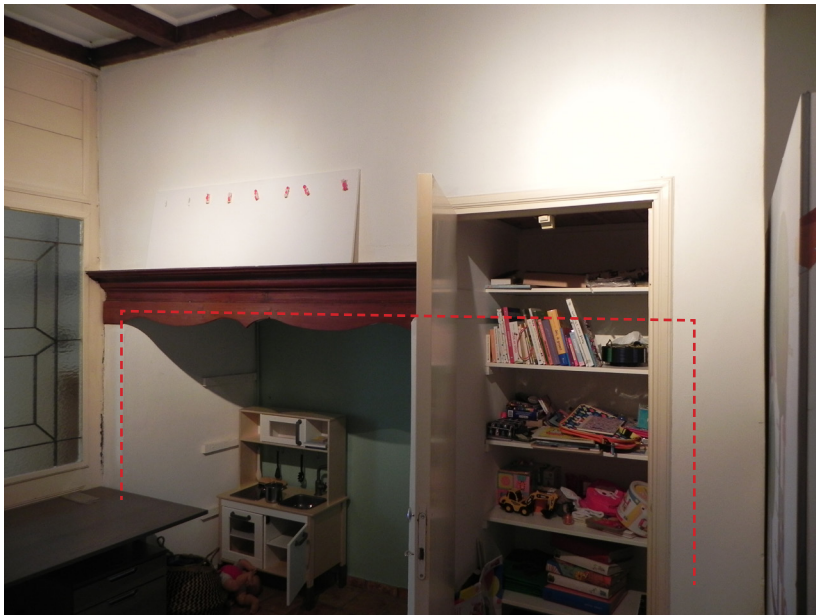
De oude haard herkennen we nog aan de balk en schouwlijst. Deze is echter afgezaagd t.b.v. een inbouwkast. De plank met curves is later aangebracht.

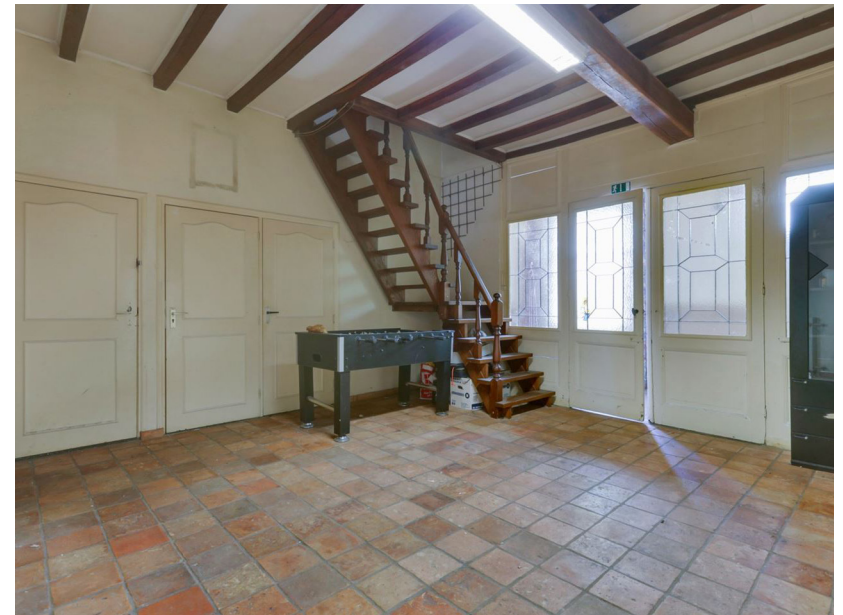
Door de balklaag in de herd is een trap gestoken. Achter de vernieuwde deuren vind je de toegang tot de kelder en opkamer.

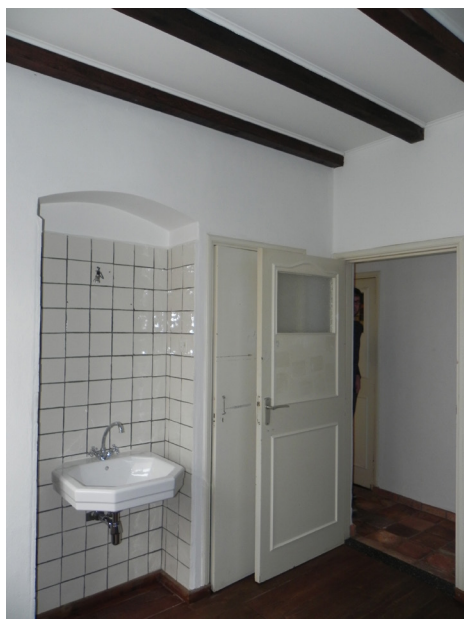
Aan weerskanten van de kelder zijn slaapkamers gemaakt. Verlaagde plafonds verhullen de oudere.

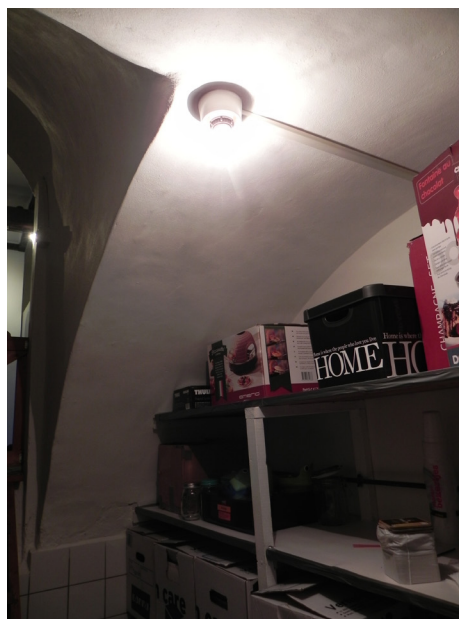
De ingekorte kelder heeft zijn gewelf behouden.

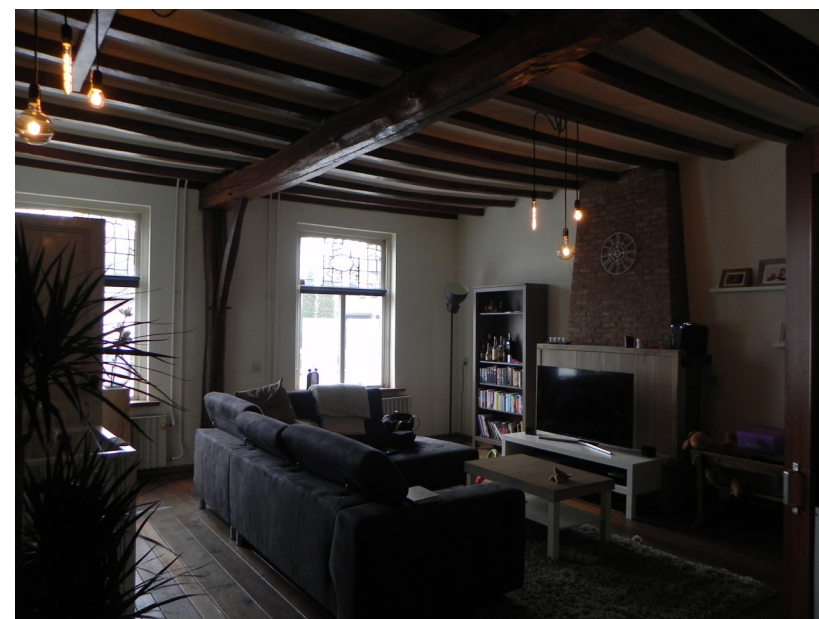
De kamers hebben nagenoeg allen oude eiken balklagen. De moerbalken hebben ter decoratie muurstijlen met schoren gekregen, deze zijn niet constructief.

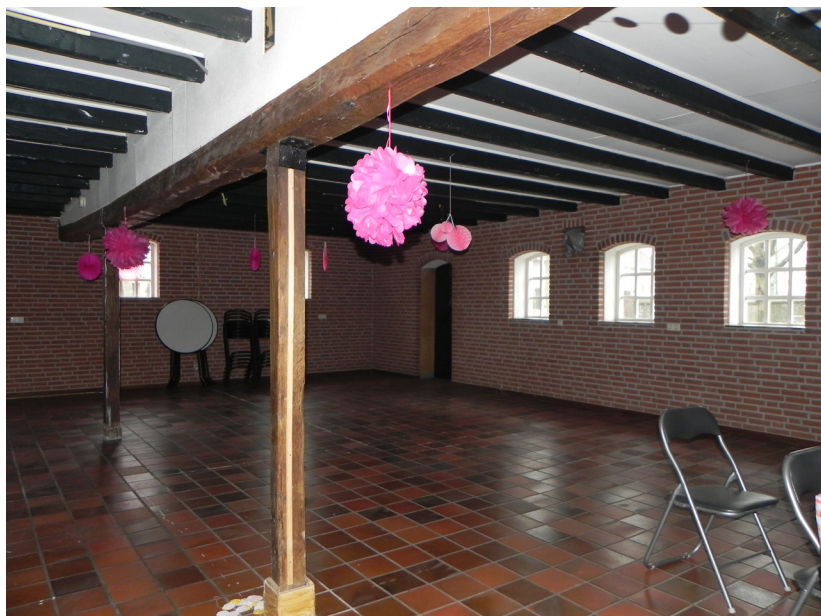
De huidige stal is enkel met een relatief recente zoldering (1930-1950) van de hooizolder afgesloten. De oude moerbalk is door twee eiken kolommen ondersteund. De hoogte geeft de hoogte van de voormalige zoldering aan. Een zolderluik is daarin opgenomen. Tussen de balken is een zachtboardplafond bevestigd. De buitenmuren zijn van een nieuw schoon metselwerk binnenblad voorzien zodat een spouw is ontstaan. Tegen het woonhuis zijn in deze voorzetwand grote blindnissen aangebracht. De vloer is voorzien van gebakken plavuizen.

De oude moerbalk wordt door twee eiken stijlen ondersteunt.

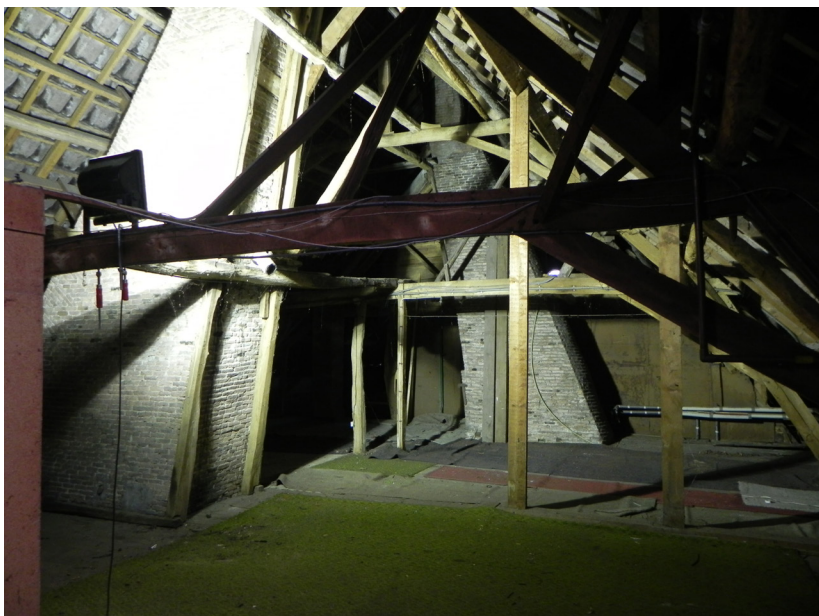
Open zolder met rookkanalen.

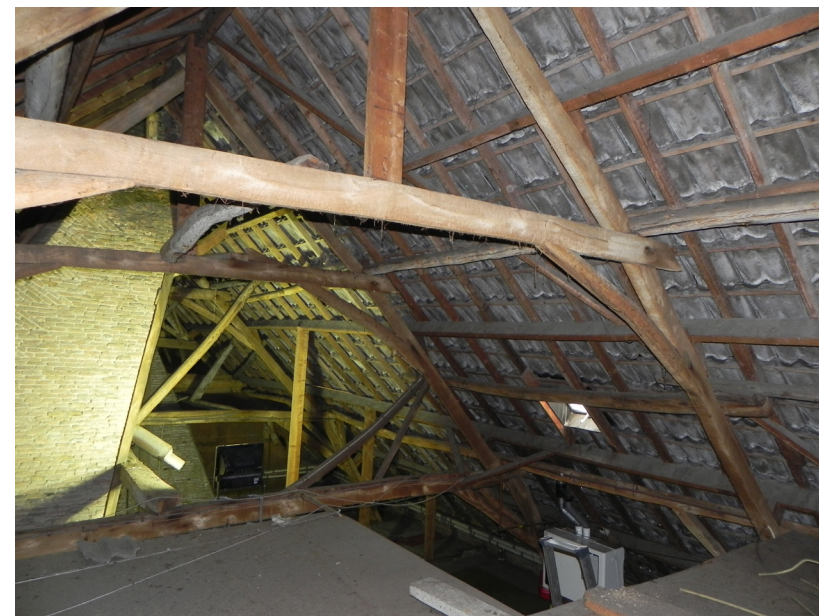
De dakconstructie bestaat uit eiken spanten die een samenstelling zijn van dekbalk-jukken waarop schaarspanten. Beiden zijn op enkele plaatsen door extra makelaars en tussenjukstijlen verstevigd. De jukken zijn met gehakte telmerken door de timmerlui gemerkt. We onderscheiden zo de spanten I t/m V. Er is daarbij geen onderscheid gemaakt tussen de voor en achterzijde van het gebouw. Het eerste spant staat op de hooizolder het laatste spant nabij de rechter kopgevel. Tussen dit laatste spant en de buitenmuur is op twee plaatsen een koppeling aangebracht die tegen muurstijlen zijn afgeschoord. Op de jukken en de dwarsbalk van de schaarspanten zijn flieringen gelegd.

Schaarspant V.

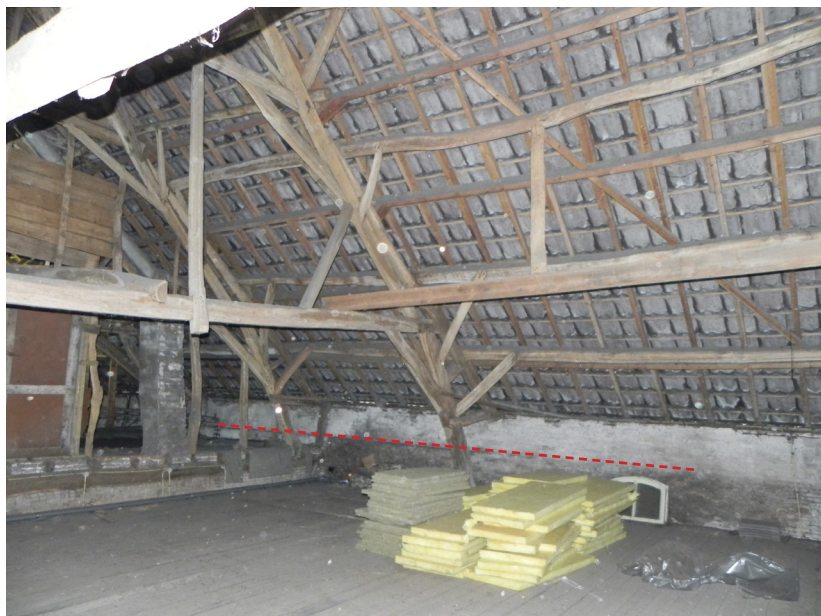
Spantconstructie op zolder boven stal. De stippellijn geeft de oude muurhoogte aan.

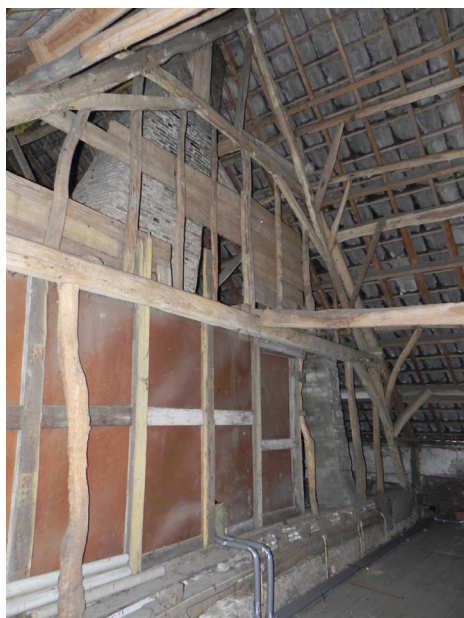
Een grote sprong in de vloerniveaus van de zolder geven de tweedeling van het gebouw weer. Op deze scheiding zijn de restanten van een houten scheidingwand met deur te herkennen. Ooit heeft deze wand de scheiding gevormd tussend de hooizolder en de woonhuiszolder. Op een tweetal kamers na is de huidige zolder op het woonhuis ongedeeld. De kamers zijn omstreeks de jaren '60 uit houten wanden opgetrokken. In de open ruimte torenen de imposante rookkanalen tot in de nok. De wanden zijn voor de stevingheid hol en bol gemetseld en met eiken balken geschoord.

Restanten van scheidingwand tussen de zolders.

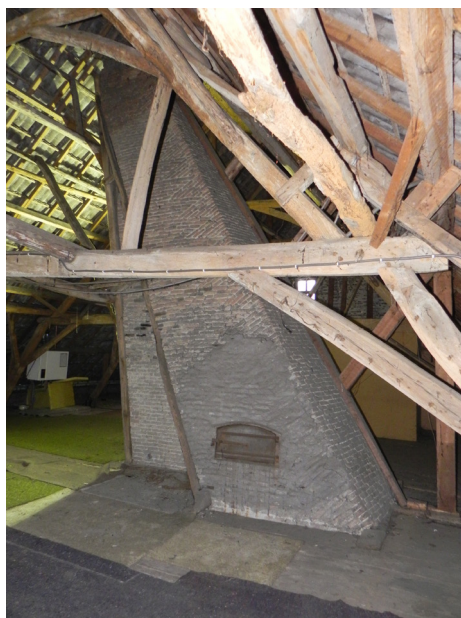
Het tegen een ouder rookkanaal aangemetseld derde rookkanaal

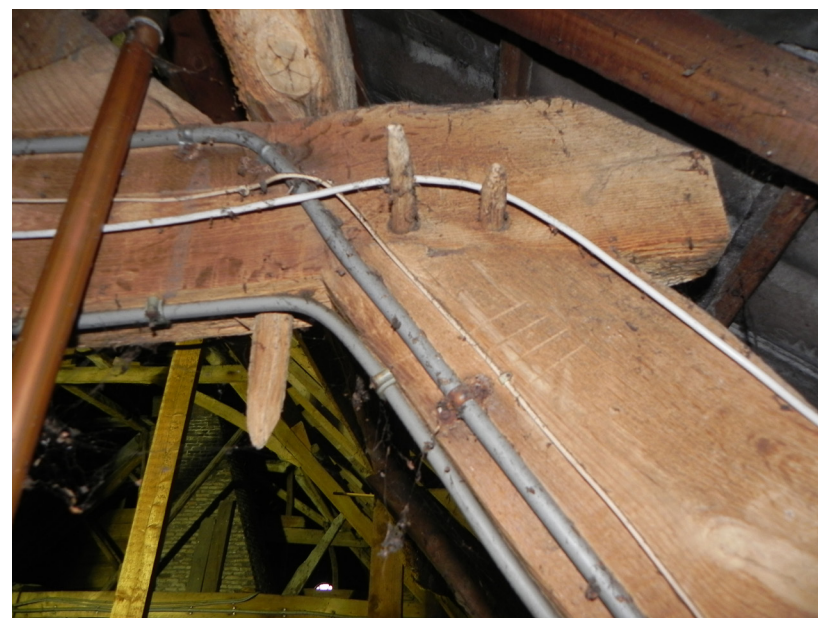
Detail van dekbalkjuk met telmerk IIII.
