VERKENNEND BODEMONDERZOEK  
DODENHOEKSESTRAAT  
TE HEESWIJK-DINTHER  
GEMEENTE BERNHEZE

# Verkennd bodemonderzoek Dodenhoeksestraat te Heeswijk-Dinther in de gemeente Bernheze

| <b>Rapportnummer</b> | 15021192 |
| <b>Datum</b> | 21 juli 2015 |

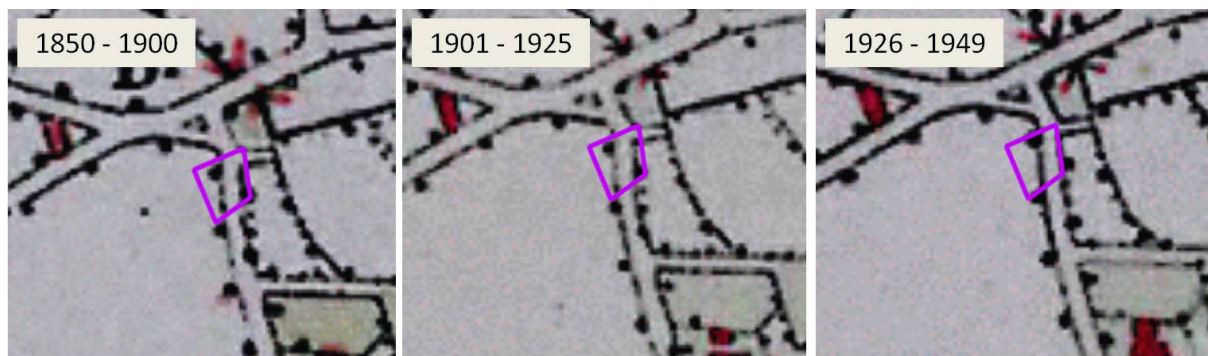
Volgens historisch kaartmateriaal uit de periode 1850 - heden was de locatie in agrarisch gebruik. Tot heden is dit gebruik van de onderzoekslocatie niet wezenlijk veranderd. De onderzoekslocatie is op onderstaande kaarten weergegeven, waarbij wordt opgemerkt dat deze niet helemaal correct zijn uitgelijnd. De weg is niet ter plaatse van de onderzoekslocatie aanwezig geweest.

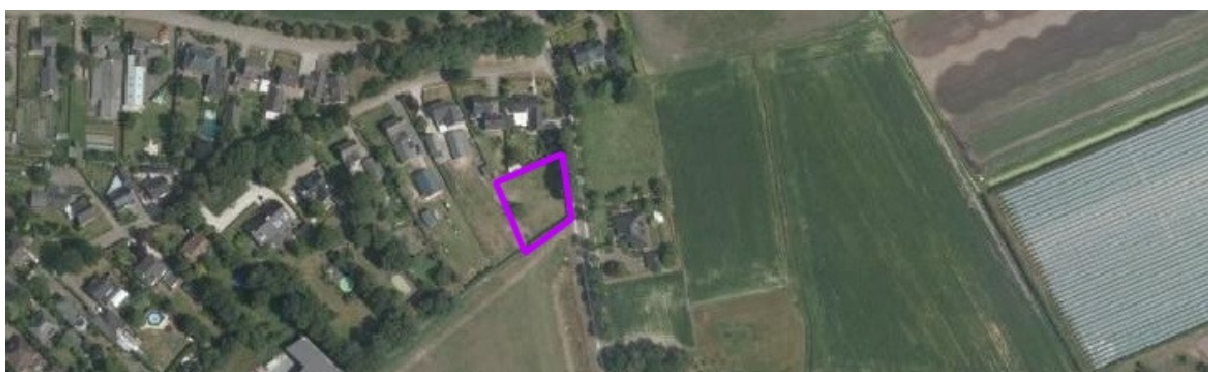
Momenteel is de locatie geheel onbebouwd en onverhard. In het verleden is een kleine opstal aanwezig geweest. Op onderstaande luchtfoto (2015) is de onderzoekslocatie weergegeven.

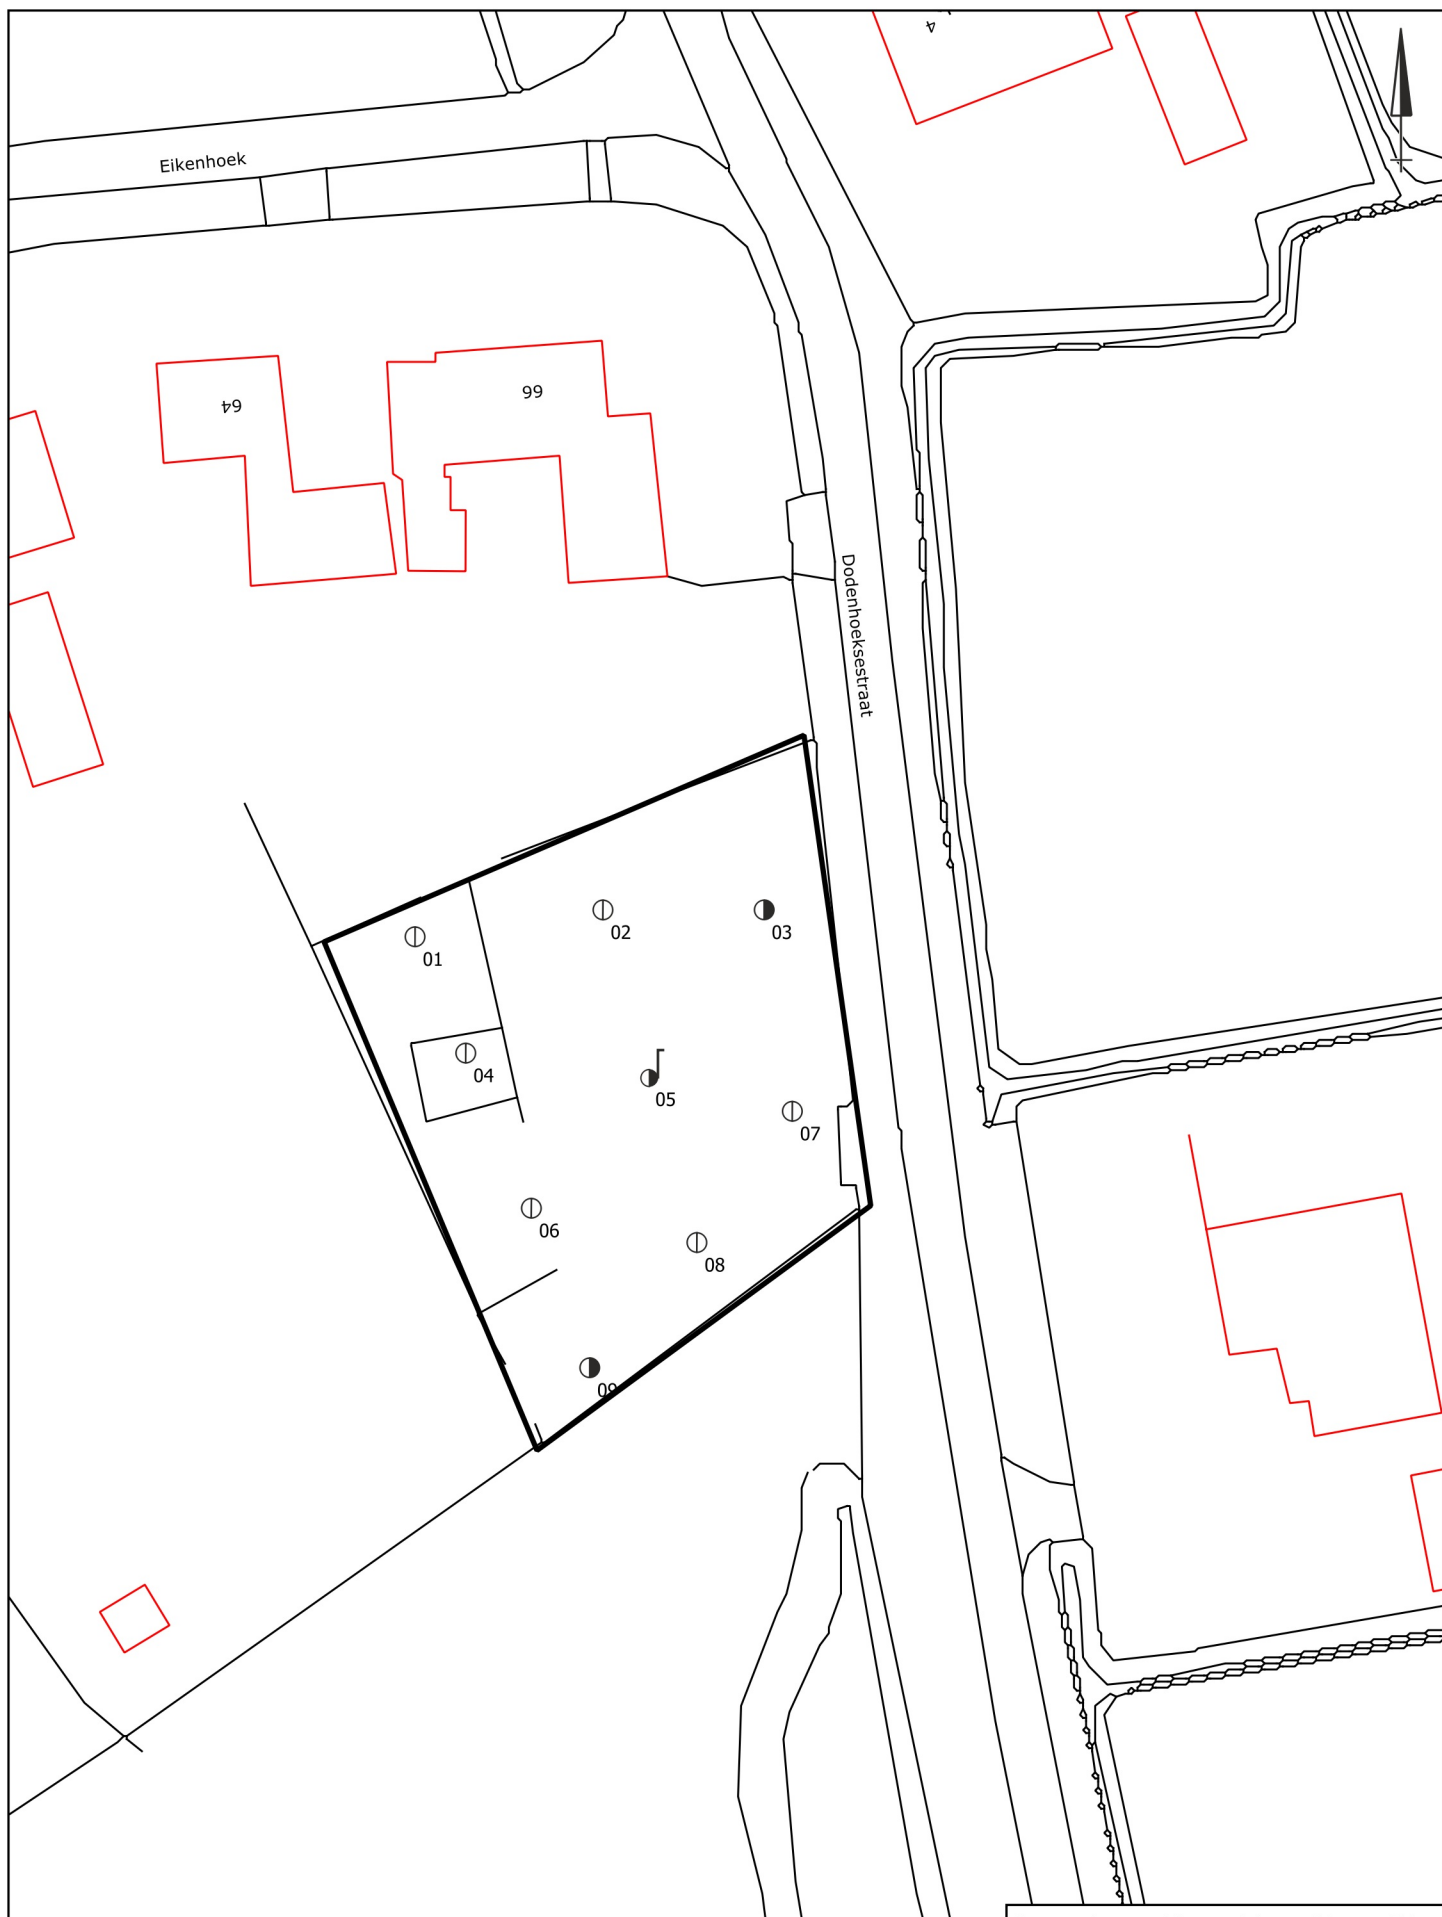
**Titel:** locatieschets A4

In bijlage 2a is de huidige situatie op een locatieschets weergegeven. Bijlage 2b bevat enkele foto's van de onderzoekslocatie.

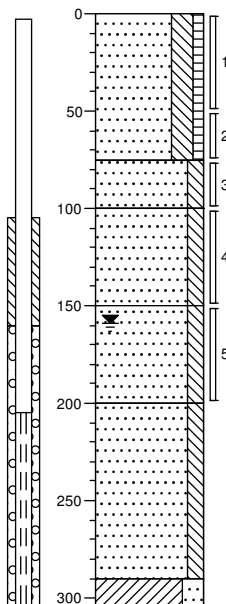
**5**

0 gras  
Zand, matig fijn, sterk siltig, zwak humeus, donkerbruin, Edelmanboor  
75  
Zand, matig fijn, matig siltig, sterk gleyhoudend, oranjebeige, Edelmanboor  
100  
Zand, matig fijn, matig siltig, matig gleyhoudend, beigeoranje, Edelmanboor  
150  
Zand, matig fijn, matig siltig, neutraalbeige, Edelmanboor  
200  
Zand, matig fijn, matig siltig, neutraalbeige, Zuigerboor  
290  
Klei, sterk zandig, grijsblauw, Zuigerboor  
305

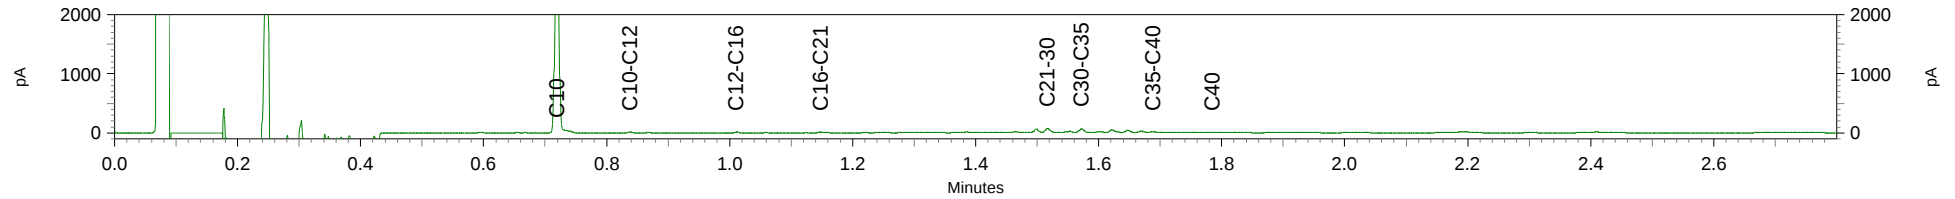
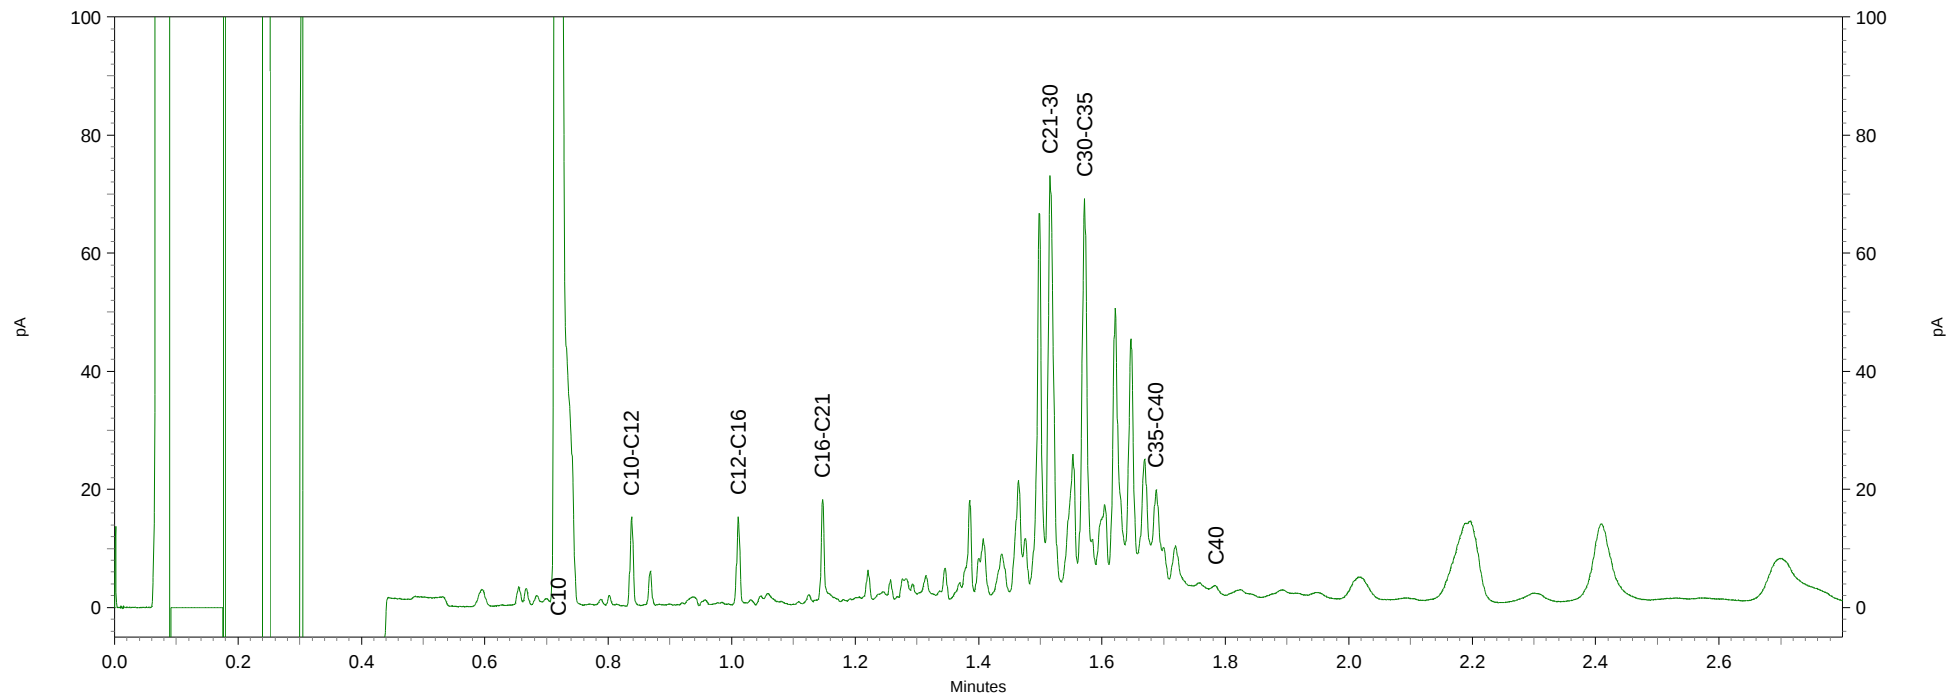
## Chromatogram TPH/ Mineral Oil

Sample ID.: 8643289  
Certificate no.: 2015076527  
Sample description.: MM1 1 (0-50) 2 (0-50) 4 (0-50) 6 (0-50) 7 (0-50) 8  
V
