## Formulier 'Historische toets t.b.v. vrijstelling bodemonderzoek'

### **verkennend bodemonderzoek inclusief asbest Donzel 60 te Nistelrode**

*Projectnaam* Donzel 60 te Nistelrode  
*Projectnummer* B1539

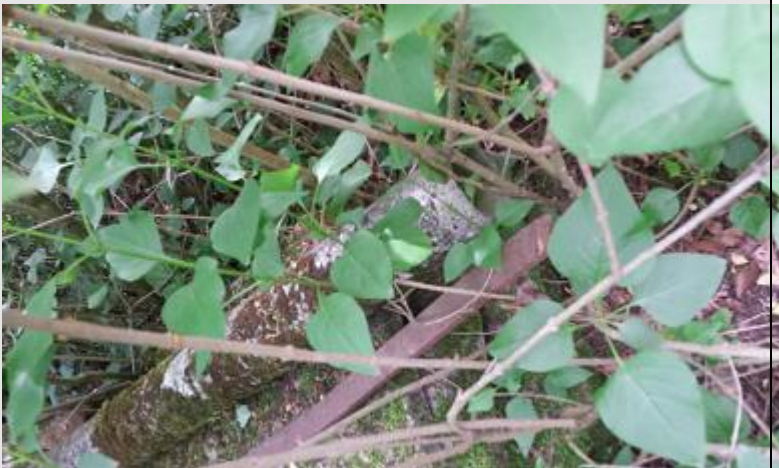
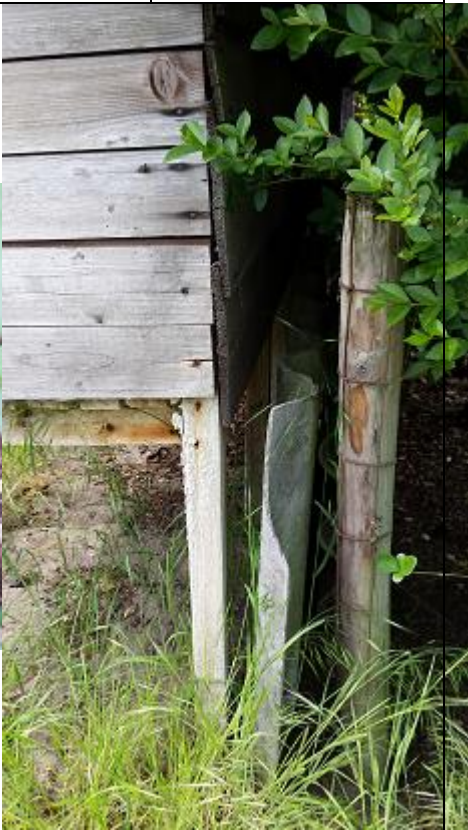
| | | bron | aanpassing strategie |
|---|---|---|---|
| <i>Puin/asbestverdacht plaatmateriaal op maaiveld aanwezig</i> | Ten noorden van de konijnenhokken is een abc-dakplaat aanwezig (foto rechts). Ten oosten van de woning ligt een abc-koker van ca. 2,0 m lengte op gestapelde tegels (foto links). | G | Ja, zie par. 2.7 |

NEN5707: Op basis van het vooronderzoek wordt de locatie diffuus verdacht beschouwd met betrekking tot de aanwezigheid van asbest met een heterogene verdeelde verontreiniging (tabel 9). De redenen hiervoor zijn het aantreffen van asbestverdachte materialen op maaiveld in de vorm van een rookkanaal (kokervormig) en een golfplaat. De aangetroffen asbesthoudende objecten zijn intact. Daarnaast is de garage voorzien van golfplaten.

Naast de aangetroffen asbesthoudende objecten (koker en golfplaat) zijn geen asbestverdachte plaatmaterialen (scherven e.d.) waargenomen op maaiveld en in de bodem.

Nader onderzoek naar asbest wordt niet zinvol geacht, door het ontbreken van asbestverdachte scherven in de, plaatselijk puinhoudende, bodem en halfverharding.
