ACTUALISEREND BODEMONDERZOEK

HOEFSTRAAT ONG. (NAAST 23)

TE HEESCH

| <b>Rapportnummer</b> | 1249.001 |

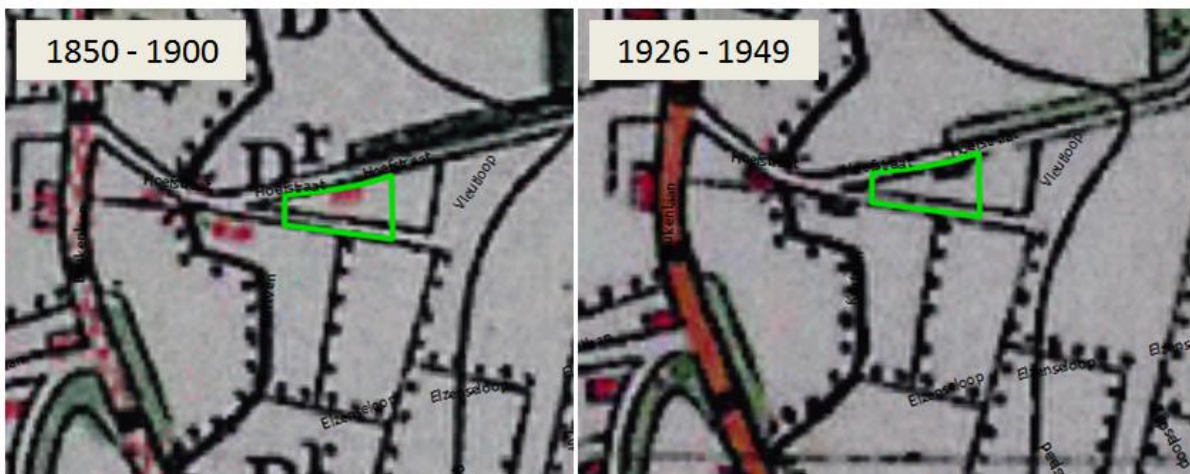
Volgens historisch kaartmateriaal uit de periode 1850 - heden was de locatie tot het eind van de jaren '80 buiten de bebouwde kern van Heesch gelegen. Tot deze periode was ter plaats van de onderzoekslocatie bebouwing (vermoedelijk een woning) gelegen. De huidige woning nummer 23, direct ten oosten van de onderzoekslocatie, is medio de jaren '90 gebouwd. Op onderstaande afbeeldingen wordt de onderzoekslocatie tot 1949 weergegeven.

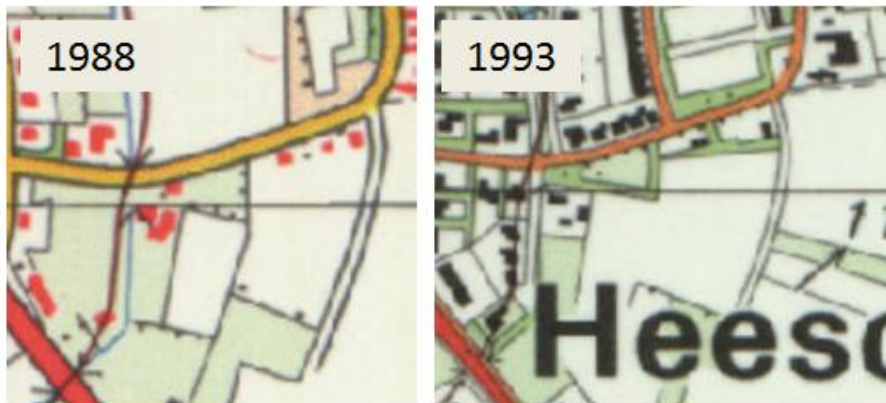
Op onderstaande afbeeldingen wordt de situatie eind jaren '80 en begin jaren '90 weergegeven.

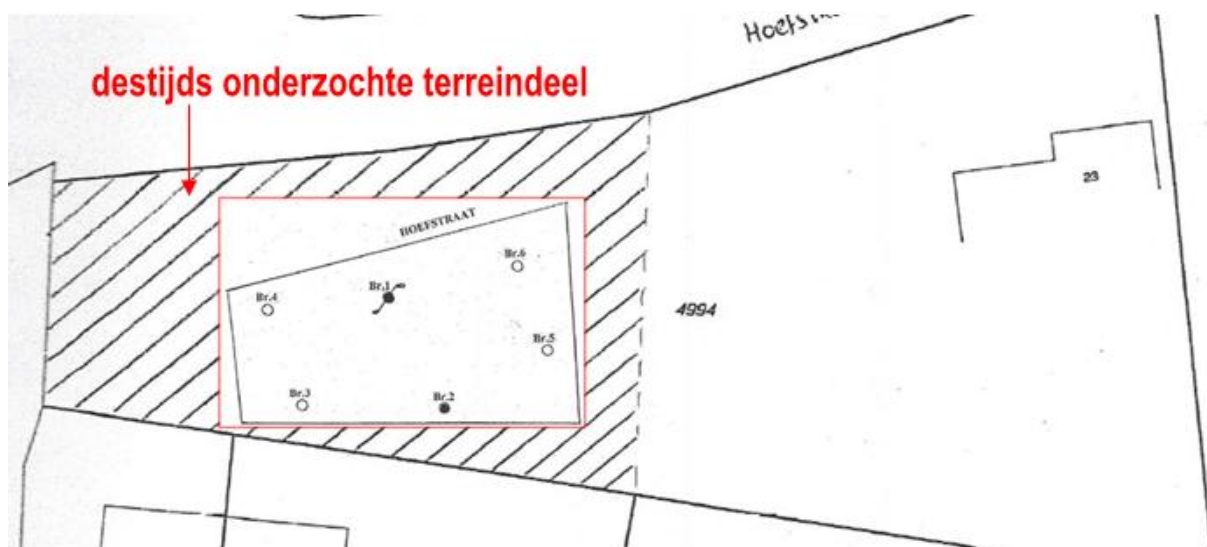
In 2006 is reeds een verkennend bodemonderzoek uitgevoerd door Bijlevelds (rapport 0206066, d.d. 12 juli 2006). Destijds is een groot deel van de onderzoekslocatie onderzocht (in het rapport wordt gesproken over circa 750 m<sup>2</sup>, nagemeten blijkt dit echter 930 m<sup>2</sup> te zijn). De locatie was destijds al in gebruik als siertuin. Destijds zijn in totaal 6 boringen verricht, waarvan 1 boring is afgewerkt als peilbuis. Zintuiglijk zijn destijds geen verontreinigingen aangetroffen. Ook in de ondergrond zijn destijds geen verontreinigingen aangetroffen. Het grondwater ter plaatse, welke is aangetroffen op 1,42 m - mv, bleek destijds licht verontreinigd met chroom.

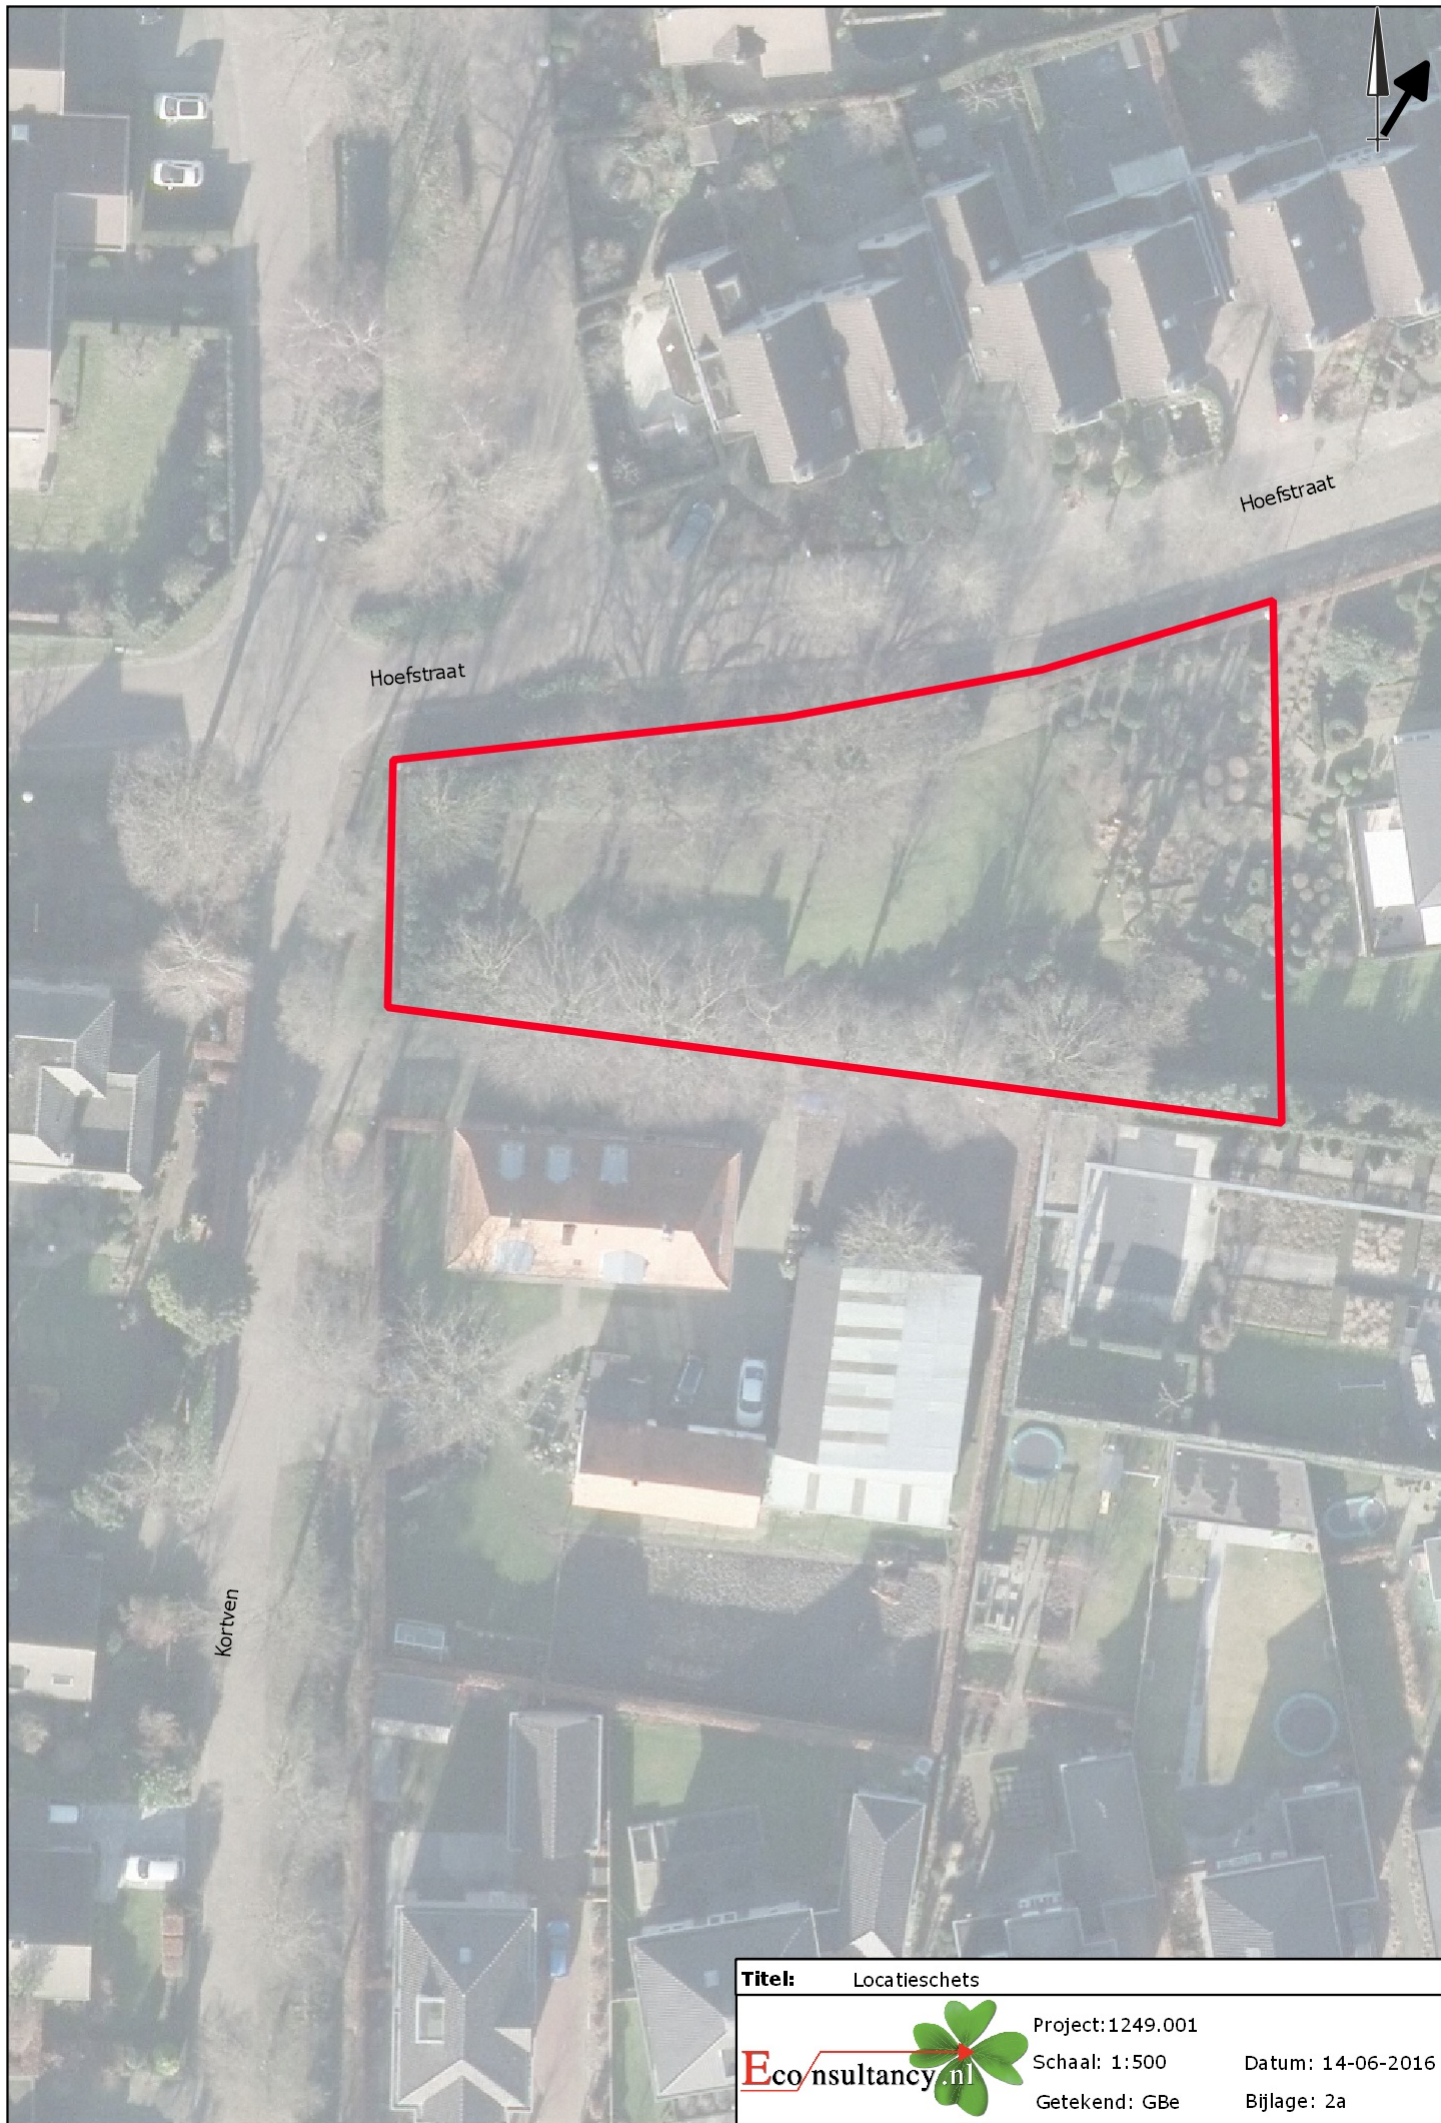
**Titel:** Locatieschets

De onderzoekslocatie betreft een onbebouwd deel van het perceel dat geheel in gebruik is als tuin. In bijlage 2a is de huidige situatie op een locatieschets weergegeven. Bijlage 2b bevat enkele foto's van de onderzoekslocatie.

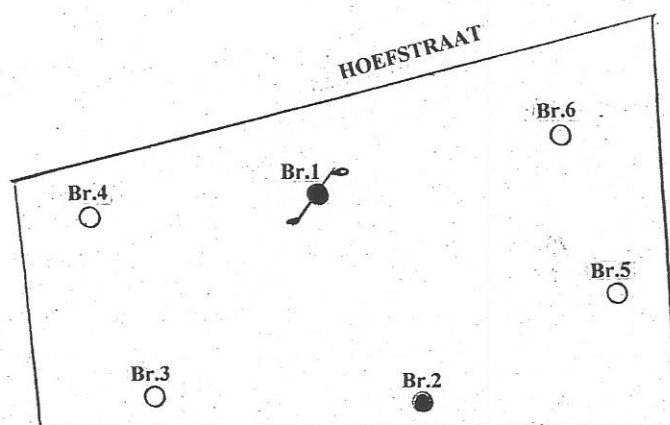
BOORAANDUIDING

| Projectnaam:<br>Arts Hoefstraat<br>Heesch | Getekend<br>door:<br>J.L. B. | Legenda:<br> Peilbuis<br> Boring 1,50 m.-mv<br> Boring 0,50 m.-mv. |
