### **verkennend en nader bodemonderzoek Hoofdstraat 100a-d te Heeswijk-Dinther**

*Projectnaam* Hoofdstraat 100a-d te Heeswijk-Dinther  
*Projectnummer* B2488

*Aantal pagina's* 12 (exclusief bijlagen)  
*Datum* 10 juli 2020

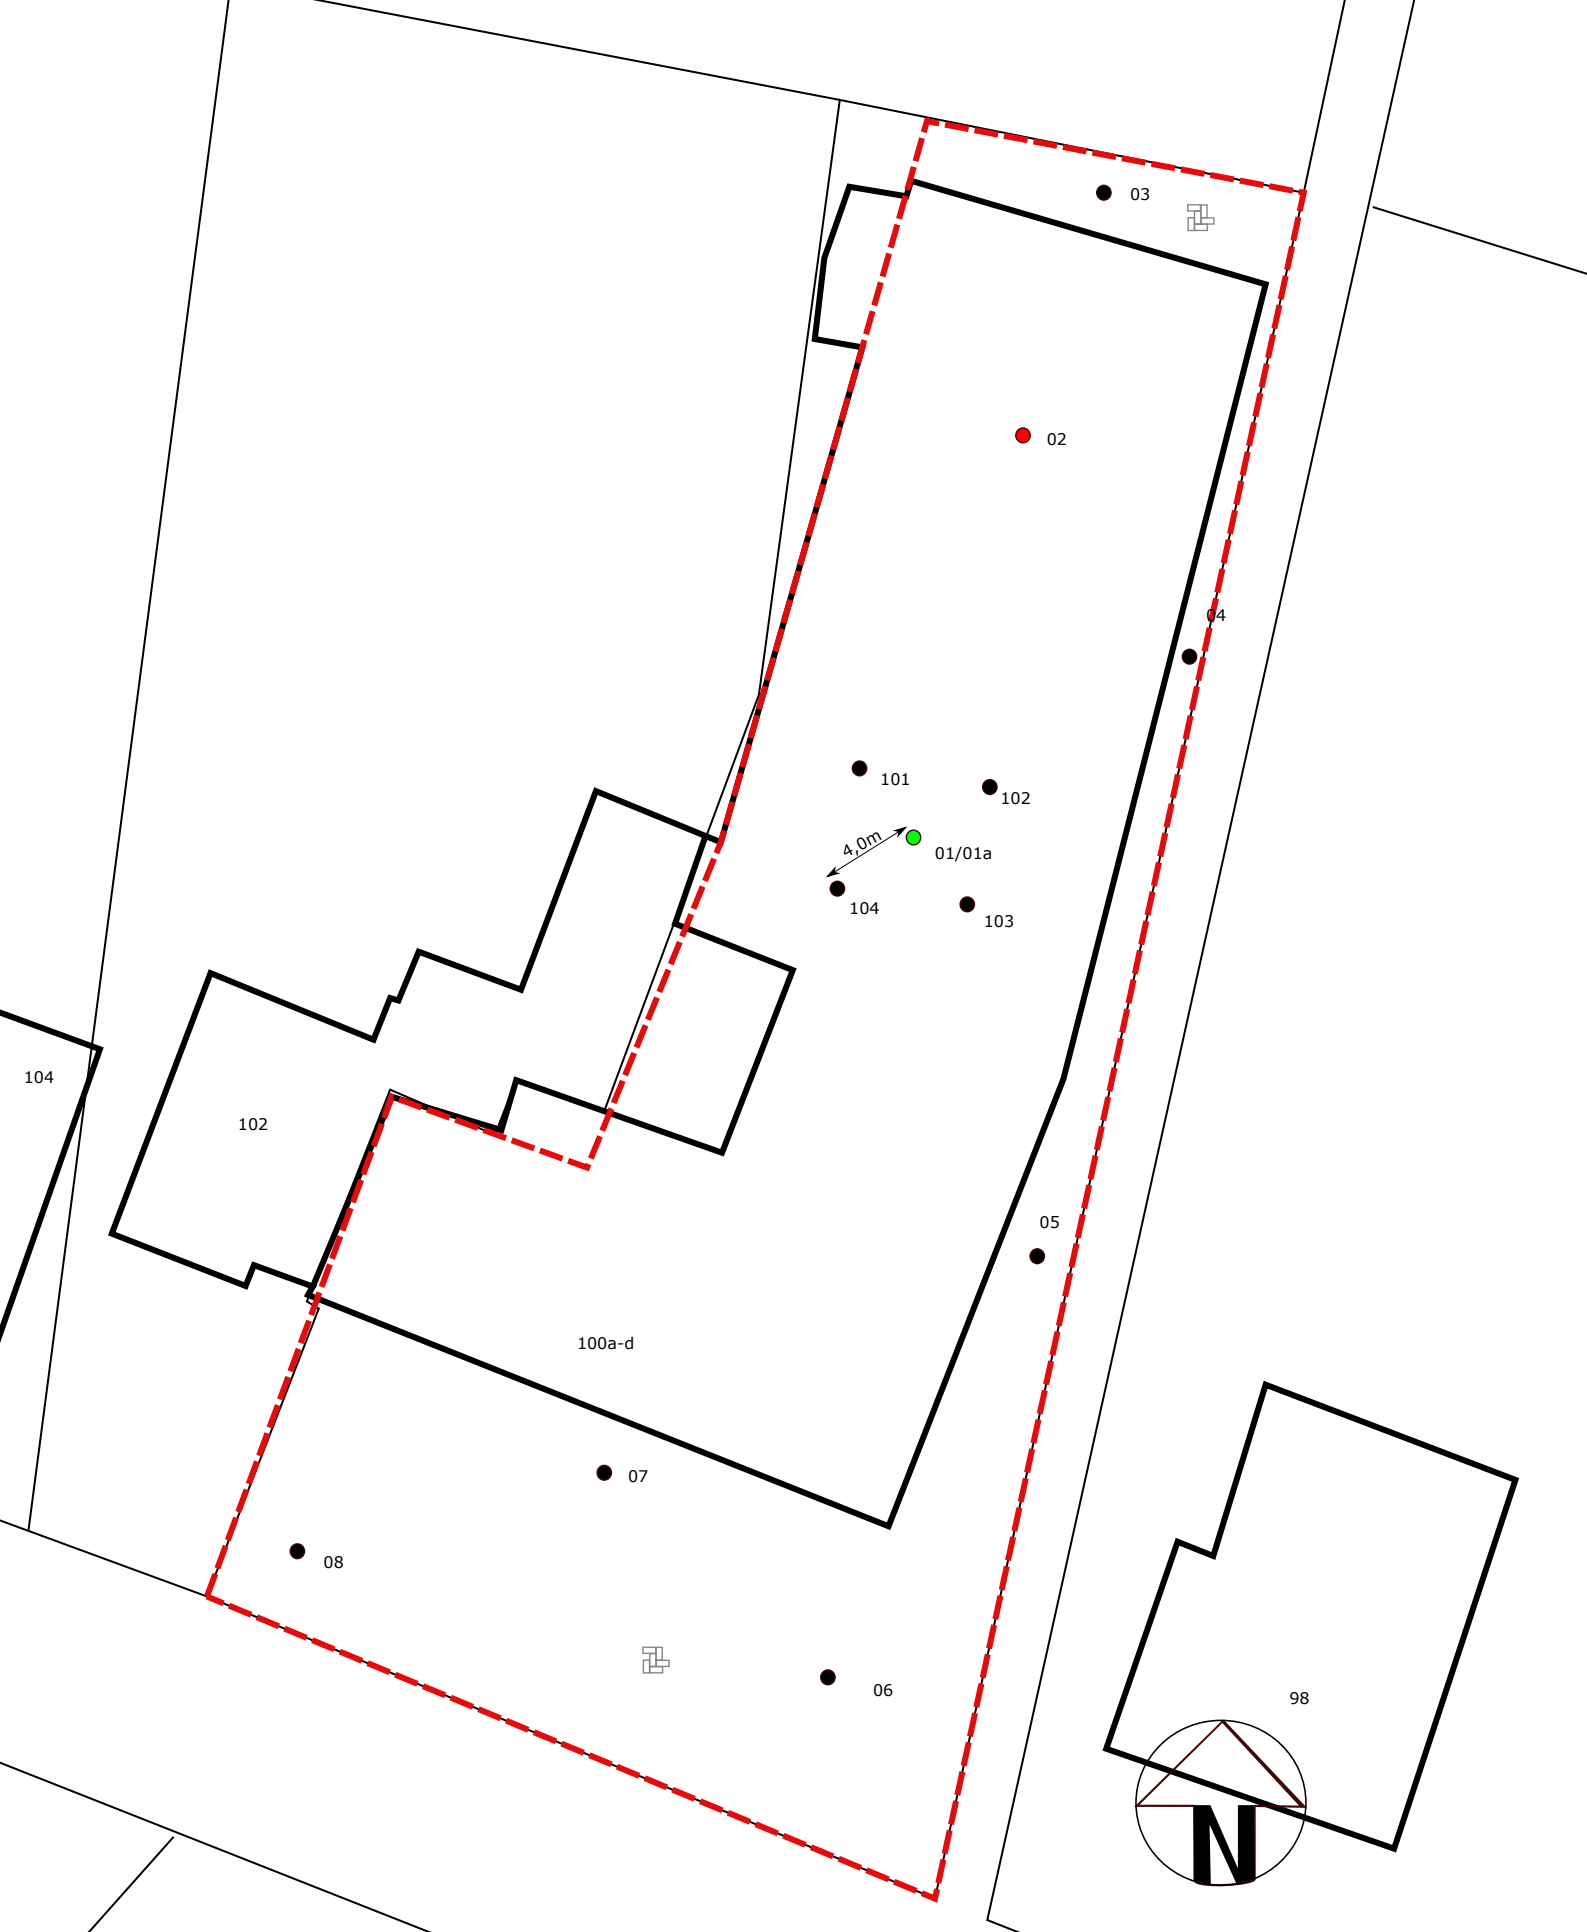
# Situatietekening met boorlocaties

- In bijlage 2 is de plaats van de meetpunten in de situatietekening opgenomen.
- Voor de gedetailleerde boorprofielbeschrijvingen per boring wordt verwezen naar bijlage 3.
- In bijlage 6 zijn de veldwerkrapportages opgenomen
