BODEMONDERZOEK  
HOOFDSTRAAT 110  
TE HEESWIJK-DINTHER

## Bodemonderzoek Hoofdstraat 110 te Heeswijk-Dinther

| <b>Rapportnummer</b> | 2544.001 |
| <b>Datum</b> | 27 oktober 2016 |

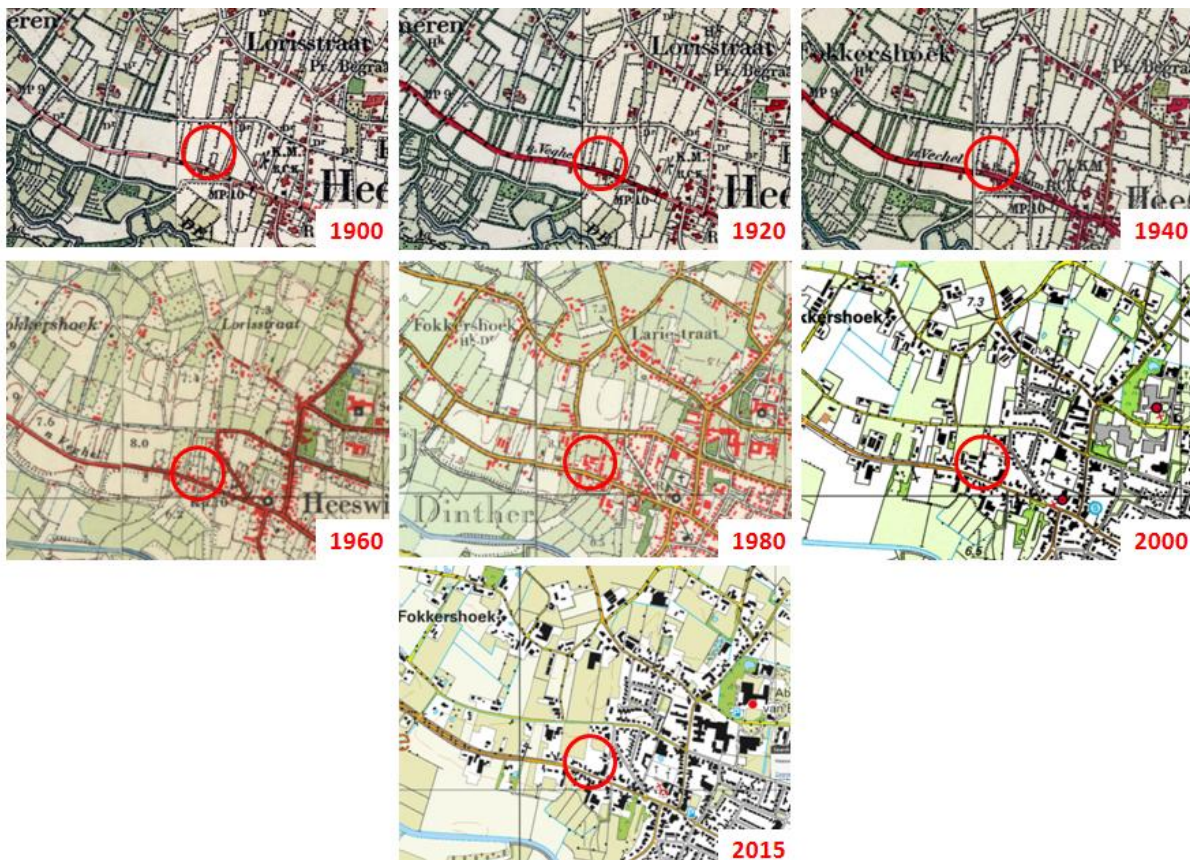
Sinds 1895 is het noordelijk terreindeel van de onderzoekslocatie in gebruik geweest als timmerwerkplaats. Voor het noordelijk terreindeel is in het verleden een vergunning afgegeven voor houtverduurzaming, maar hiervan is, voor zover bekend, geen gebruik gemaakt. Rond 2000 is de asbesthoudende dakbedekking van de voormalige loodsen (op het noordelijk terreindeel) vervangen. Uit een rapportage uit 2010 blijkt, dat op 1 loods (het zogenaamde 'oude gedeelte') nog wel asbesthoudende dakbedekking aanwezig is. Het is echter niet bekend welke gedeelte van de voormalige loods dit betreft. Inmiddels is alle bebouwing op het noordelijk terreindeel gesloopt. Dit terreindeel is momenteel braakliggend. De ontwikkeling van de onderzoekslocaties is op onderstaande historische kaarten weergegeven.

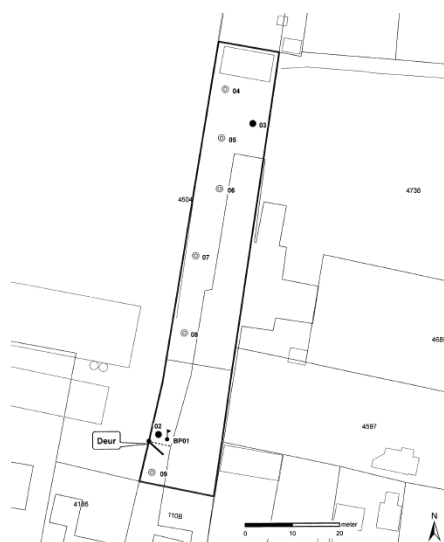
Op 15 september 2010 heeft adviesbureau RMB een verken- nend bodemonderzoek uitgevoerd op het noordelijk terrein- deel (adres Hoofdstraat 110B; rapport 75021263). Destijds is een verlichte verontreiniging met lood en PAK in de boven- grond aangetroffen. De ondergrond en het grondwater bleken destijds niet verontreinigd. De bijbehorende tekening is hier- naast weergegeven.

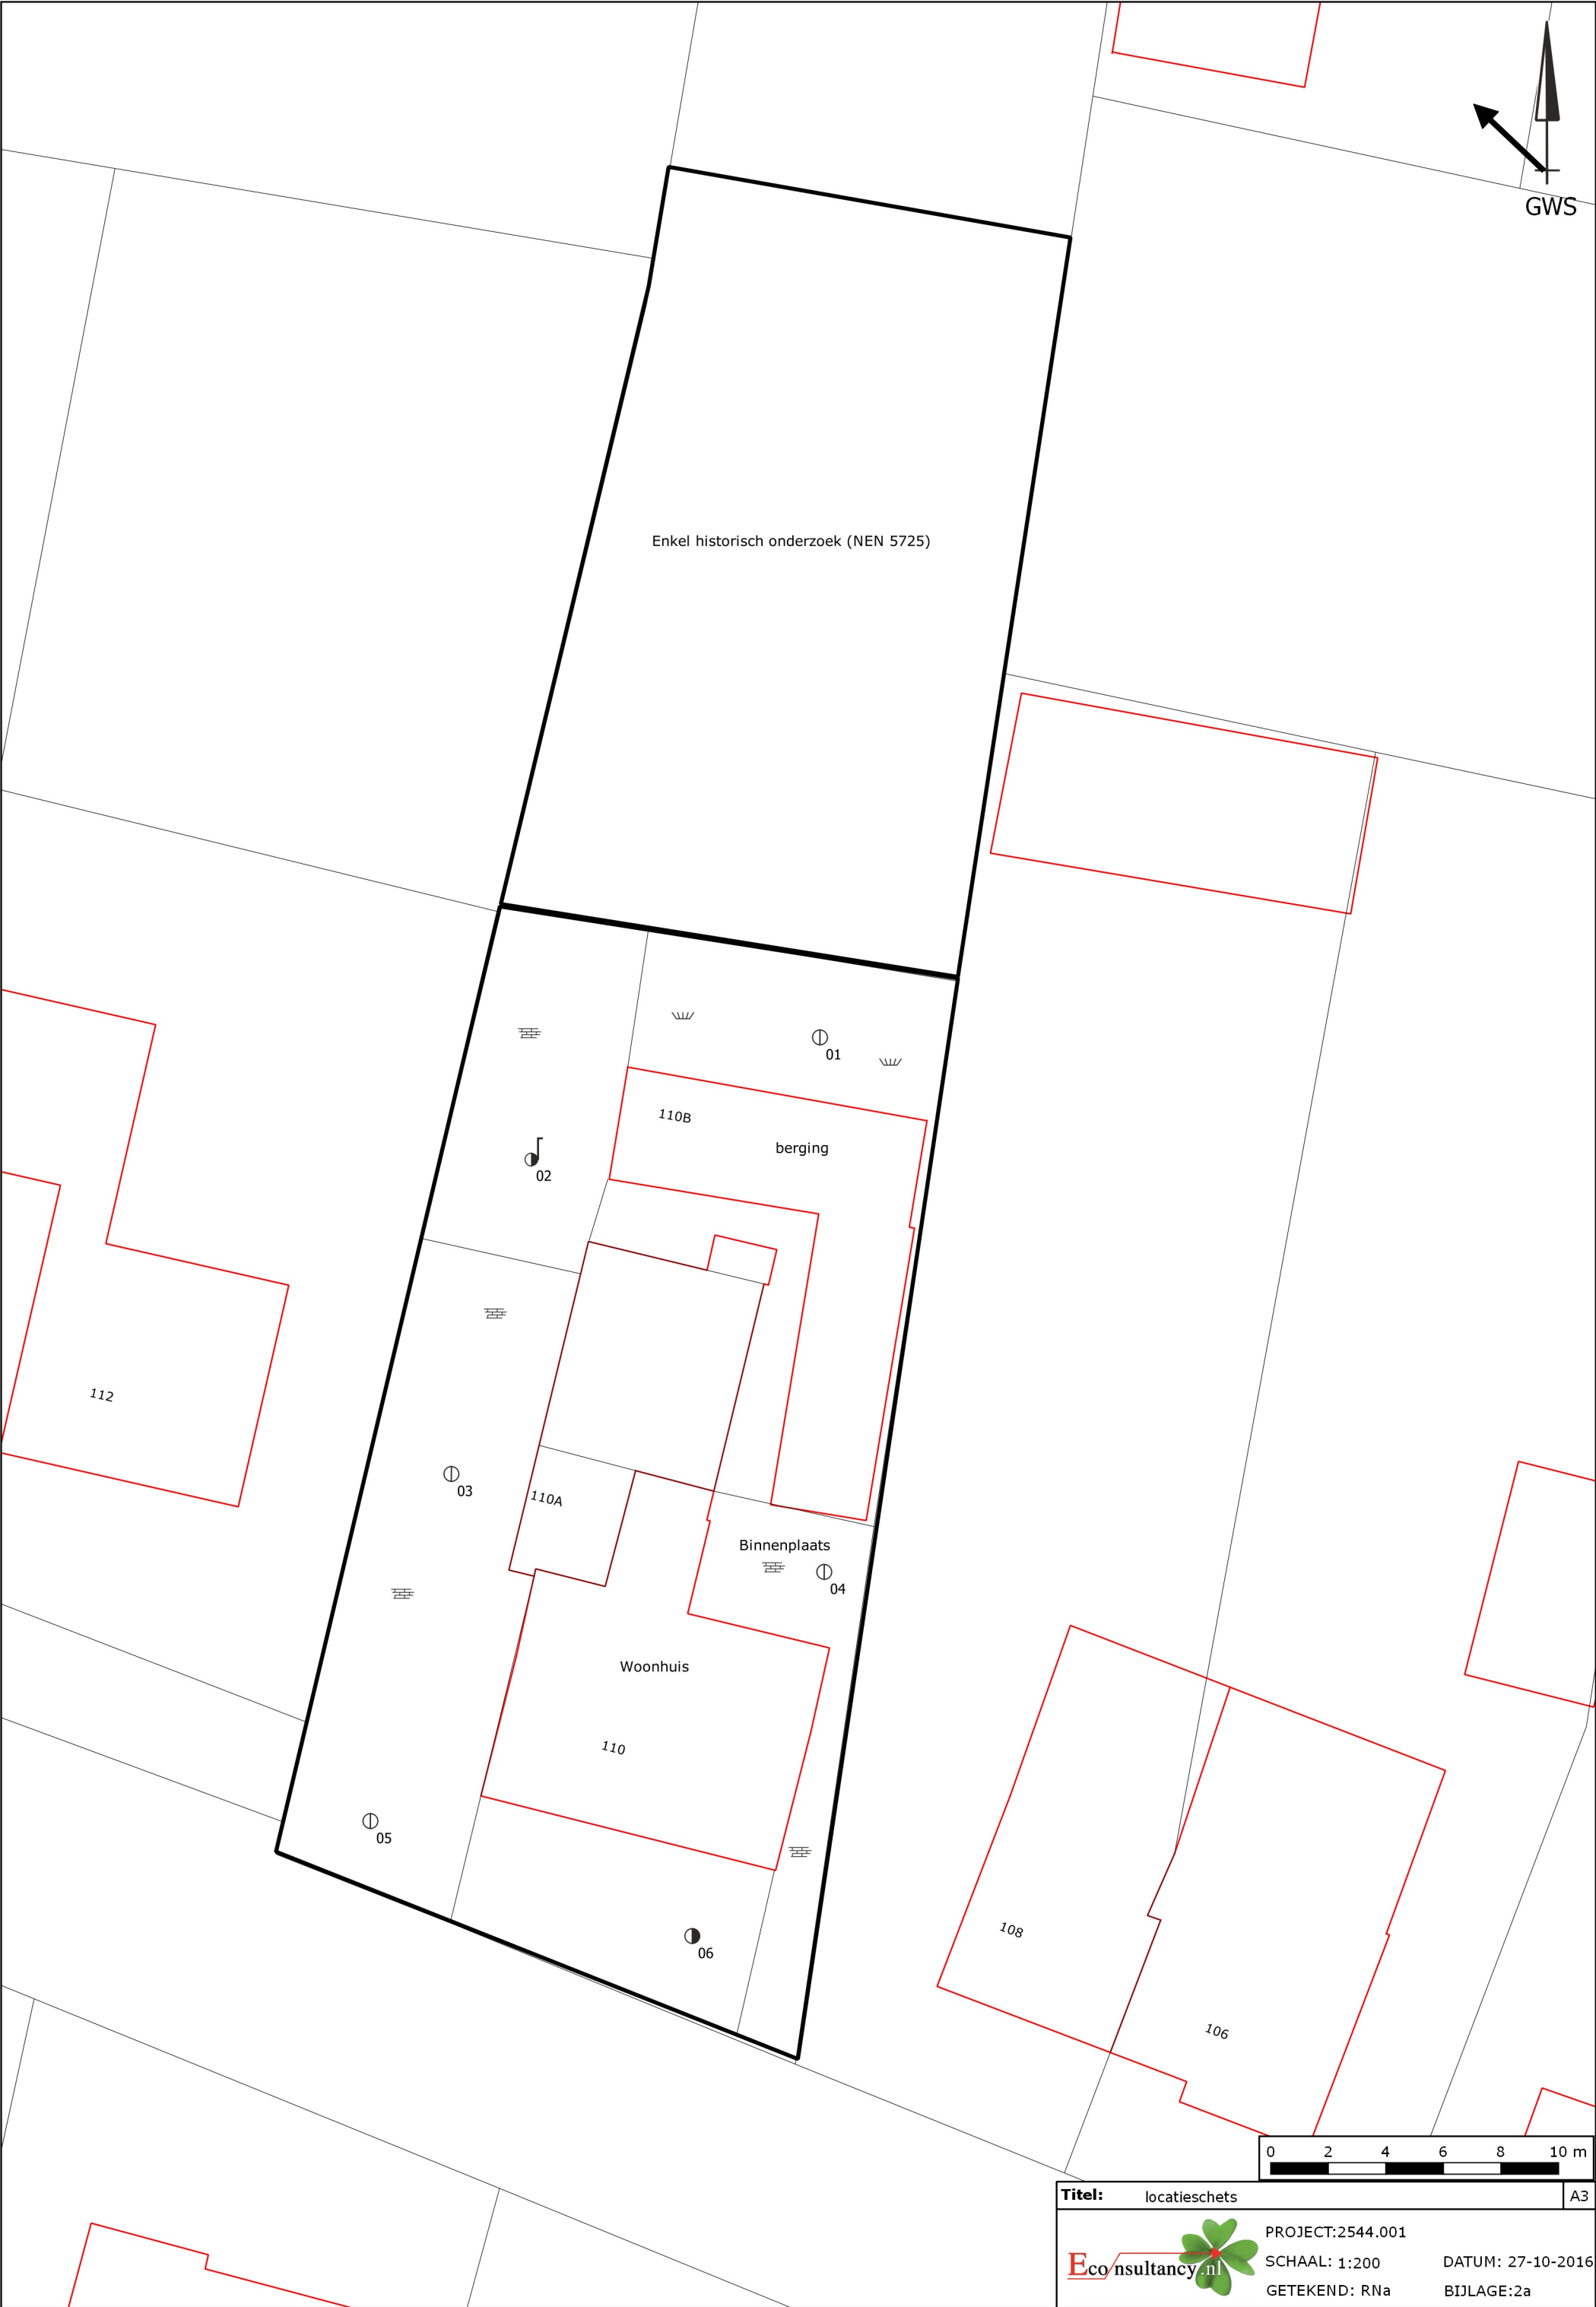
Tijdens het opstellen van het boorplan is rekening gehouden met de doelstellingen en de richtlijnen, die geformuleerd zijn in de inleiding. Daarnaast is rekening gehouden met de gegevens voortvloeiend uit het vooronderzoek en de ligging van kabels en leidingen. Bijlage 2a bevat de locatieschets met daarop aangegeven de situering van de boorpunten en de peilbuis. In bijlage 3 zijn de boorprofielen opgenomen.

*Het verkennend bodemonderzoek betreft enkel het zuidelijk terreindeel van de onderzoekslocatie (circa 630 m<sup>2</sup>). Dit is op naaste foto aangegeven met een blauwe contour.*

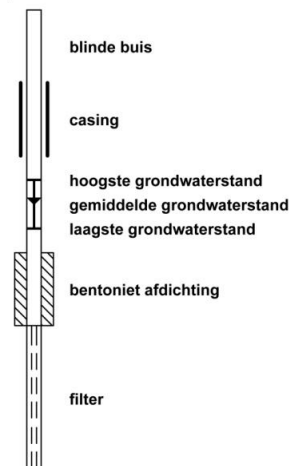
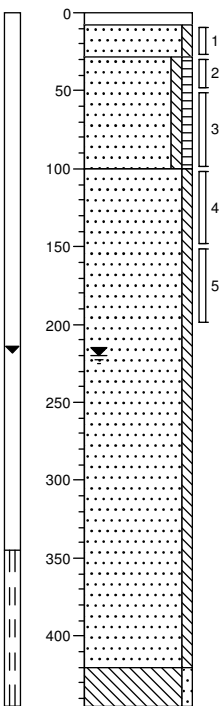
In het totaal zijn er met behulp van een edelmanboor en zuigerboor 6 boringen geplaatst; 4 boringen tot 0,5 m -mv, 1 boring tot 2,0 m -mv en 1 boring tot 4,45 m -mv. Deze diepe boring is afgewerkt als peilbuis, teneinde de milieuhygiënische kwaliteit van het grondwater te kunnen bepalen. Van het opgeboorde materiaal is een boorbeschrijving conform de NEN 5104 gemaakt en zijn er grondmonsters genomen over trajecten van ten hoogste 0,5 m, waarbij bodemlagen met verontreinigingskenmerken of een afwijkende textuur separaat bemonsterd zijn.

0 klinker  
8  
28 Zand, matig grof, zwak siltig, neutraal geelbeige, Edelmanboor  
Zand, matig fijn, zwak siltig, zwak humeus, donkerbruin, Edelmanboor  
100 Zand, matig grof, zwak siltig, neutraalbeige, Zuigerboor handmatig  
420 Leem, zwak zandig, neutraal grijs, Zuigerboor handmatig  
445
