Rapport

**verkennd bodemonderzoek**  
**Kamers 6 te Heeswijk-Dinther**

*Projectnaam* Kamers 6 te Heeswijk-Dinther  
*Projectnummer* B2953

*Aantal pagina's* 13 (exclusief bijlagen)  
*Datum* 15 december 2022

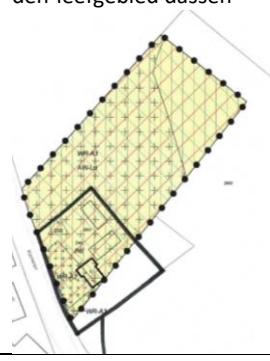
| bestemming | Een deel van het terrein krijgt een woonbestemming (zwarte kader in onderstaande afbeelding), het overige terrein krijgt de bestemming 'agrarisch met waarden-leefgebied dassen' |

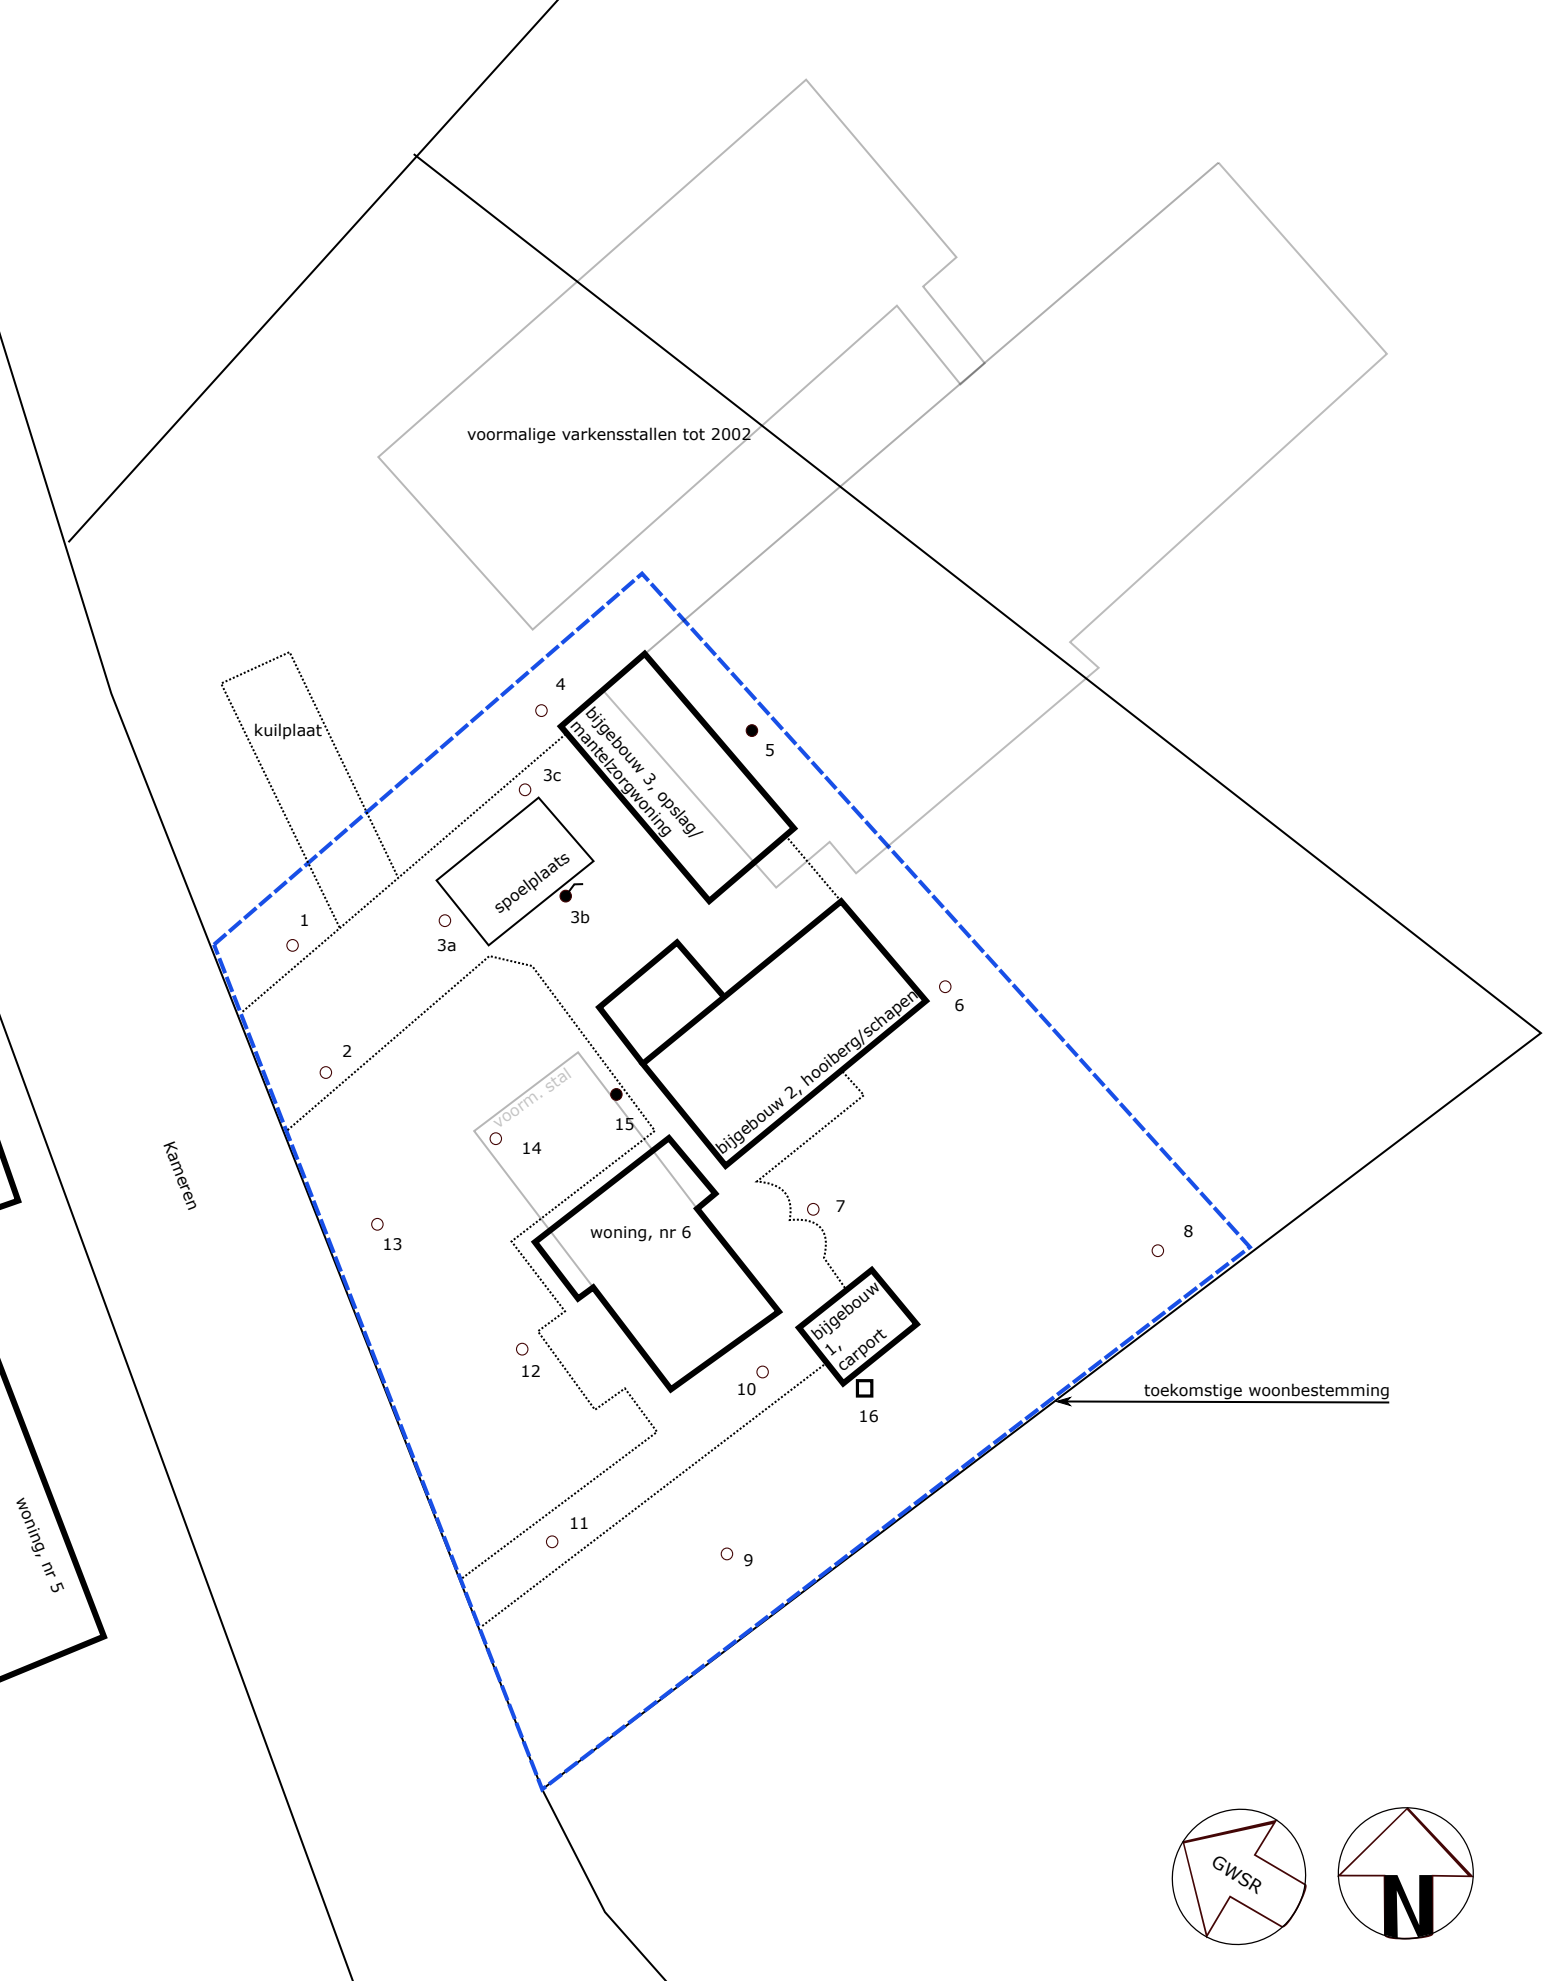
### Situatietekening met boorpunten

- In bijlage 2 is de plaats van de meetpunten in de situatietekening opgenomen.
- Voor de gedetailleerde boorprofielbeschrijvingen per boring wordt verwezen naar bijlage 3.
- In bijlage 6 zijn de veldwerkrapportages opgenomen

- In bijlage 2 is de plaats van de inspectiemeetpunten in de situatietekening opgenomen.
- Voor de gedetailleerde profielbeschrijvingen per meetpunt wordt verwezen naar bijlage 3.
- In bijlage 6 zijn de veldwerkrapportages
