Verkennd bodem- en asbestonderzoek  
Kampstraat 1A te Heesch  
Sectie B, nummer 7451 ged.

**Titel:** verkennend bodem- en asbestonderzoek Kampstraat 1A te Heesch

**Datum:** 14 mei 2018

**Projectnummer:** 20181208

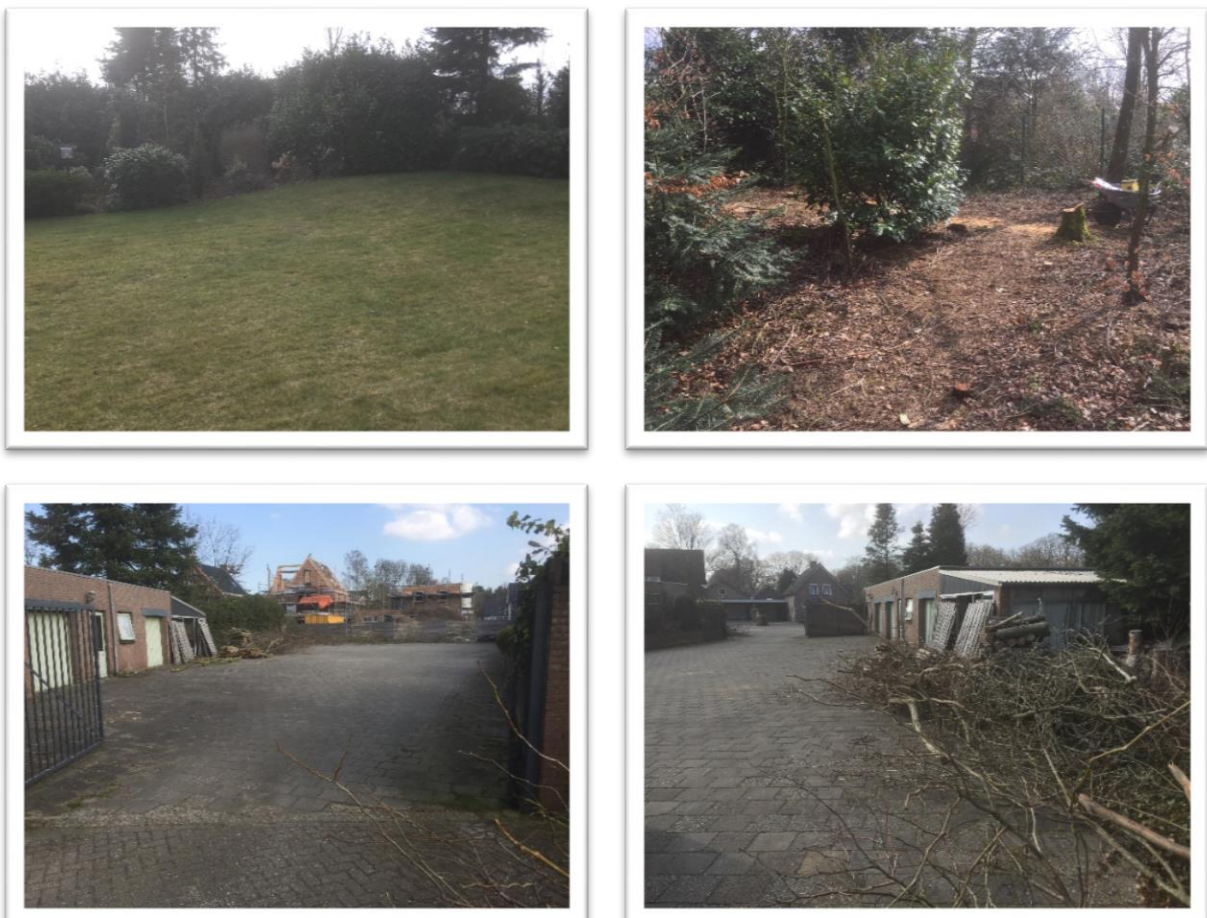
**Figuur 1 t/m 4: Foto's onderzoekslocatie**

Voorafgaand aan het veldwerk is door de veldwerker een terreinverkenning uitgevoerd. Er zijn geen waarnemingen gedaan die wijzen op een mogelijke bodemverontreiniging. In onderstaande foto's is een beeld van de onderzoekslocatie weergegeven.

Ter plaatse van het aan te kopen gedeelte behorende bij perceel Hoefstraat 3 is een grondwal aanwezig. In deze grondwal zou volgens informatie van de opdrachtgever een gesloopte boerderij verwerkt zijn. Op de onderzoekslocatie is een garage c.q. schuur aanwezig behorende bij het woonhuis Kampstraat 1a.

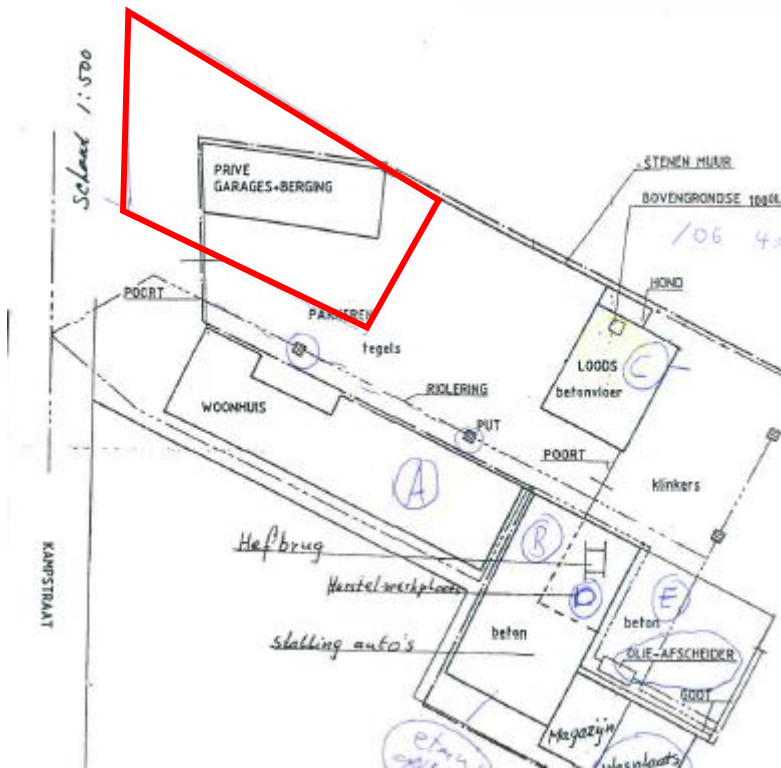
**Figuur 6: uittreksel Hinderwetvergunning Kampstraat 1a, met huidige onderzoekslocatie (rood)**

De activiteiten hebben voornamelijk betrekking op een voormalig autogaragebedrijf, wat grenzend aan de oostzijde van de onderzoekslocatie aanwezig was. In figuur 6 is een uitsnede van de hinderwetvergunning weergegeven.

Zoals weergegeven in figuur 6 hebben de bodembedreigende activiteiten enkel plaatsgevonden ter plaatse van de achterzijde van het perceel 1a (circa 30 meter afstand). Ter plaatse van de voormalige activiteiten vinden momenteel nieuwbouwwerkzaamheden plaats (nieuwbouwproject De Hoef fase 2). Uit de beschikbare informatie blijkt dat de historische activiteiten zijn onderzocht in een voorgaand bodemonderzoek (verkenkend en nader bodemonderzoek, RMB, kenmerk 75021115, d.d. 16 juni 2009). Uit dit onderzoek komt naar voren dat plaatselijk sprake is van sterk verhoogde gehalten met zink en daarnaast lood, PAK en minerale olie. De verontreinigingen zijn niet volledig afgeperkt.
