## Verkennd bodemonderzoek

Kromstraat 15-17 te Nistelrode

| Projectnummer | MT-200373 |

| Datum | 13 november 2020 |

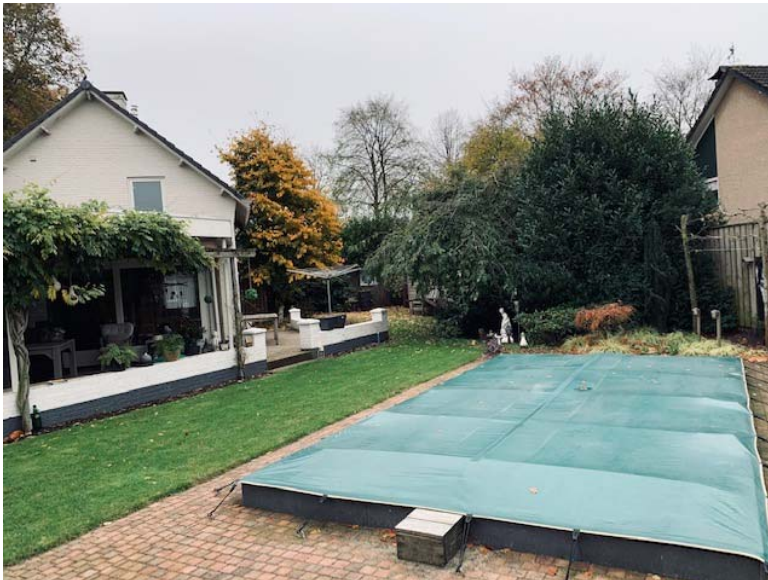
Figuur 1: Overzichtsfoto

De onderzoekslocatie is gelegen in het centrum van Nistelrode. De onderzoekslocatie bestaat in de huidige situatie uit een woonperceel, er bevindt zich een woning en bijgebouw op het perceel. De initiatiefnemer is voornemens om nog een woning op het perceel te realiseren.

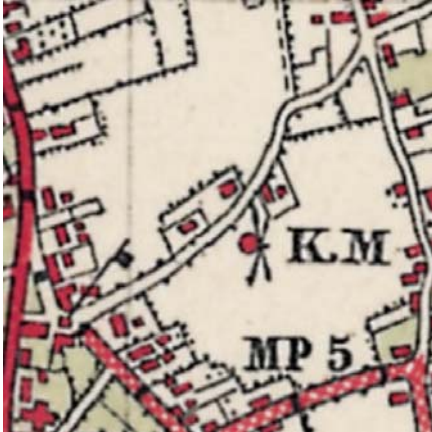
Figuur 2: Historische kaart 1940

Uit historisch kaartmateriaal is gebleken dat de locatie is gelegen aan een uitvalsweg. Aan deze weg is al sedert langere tijd bebouwing aanwezig.

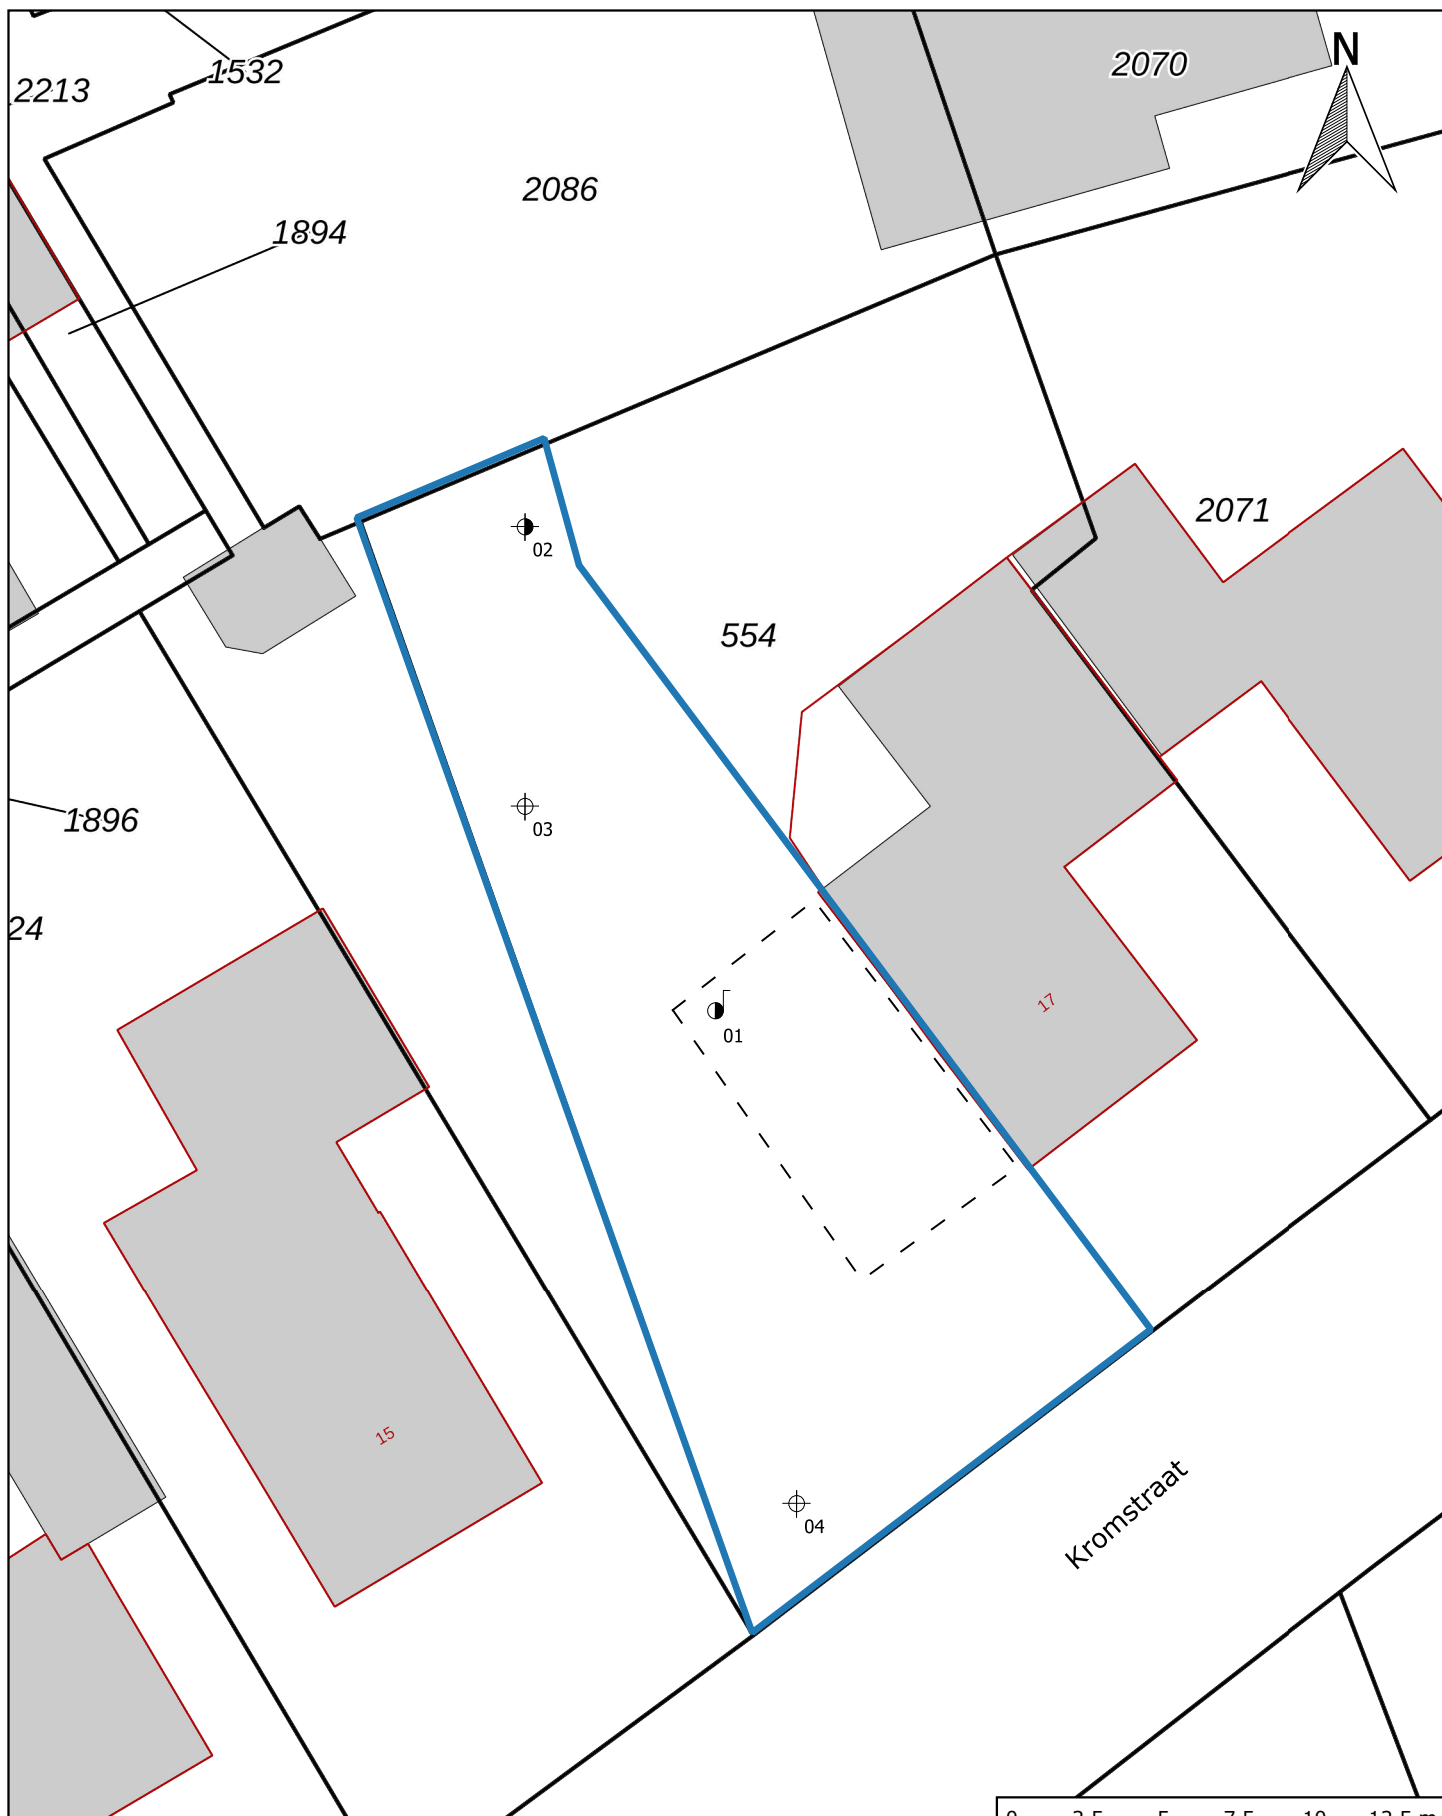
### Situatietekening met monsternamepunten

De veldwerkzaamheden zijn uitgevoerd op 29 oktober 2020 en op 5 november 2020 is de peilbuis bemonsterd. Op de tekening in bijlage 3 staan de diverse boringen weergegeven.

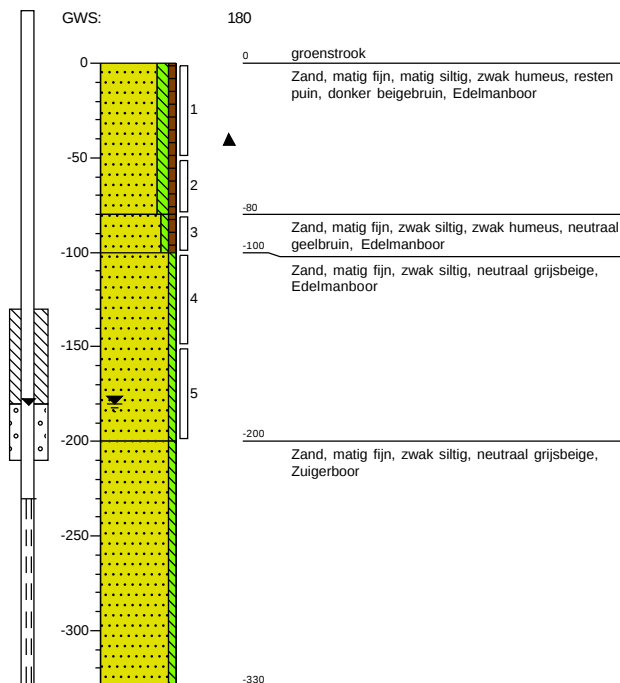
## Boring: 01

Zintuiglijk zijn er, anders de resten puin in de bovengrond van boring 01, geen afwijkingen waargenomen.
