**vooronderzoek en druppelzone onderzoek  
Liniedijk 6 te Heeswijk-Dinther**

*Projectnaam* Liniedijk 6 te Heeswijk-Dinther  
*Projectnummer* B3036

*Aantal pagina's* 8 (exclusief bijlagen)  
*Datum* 29 juni 2022

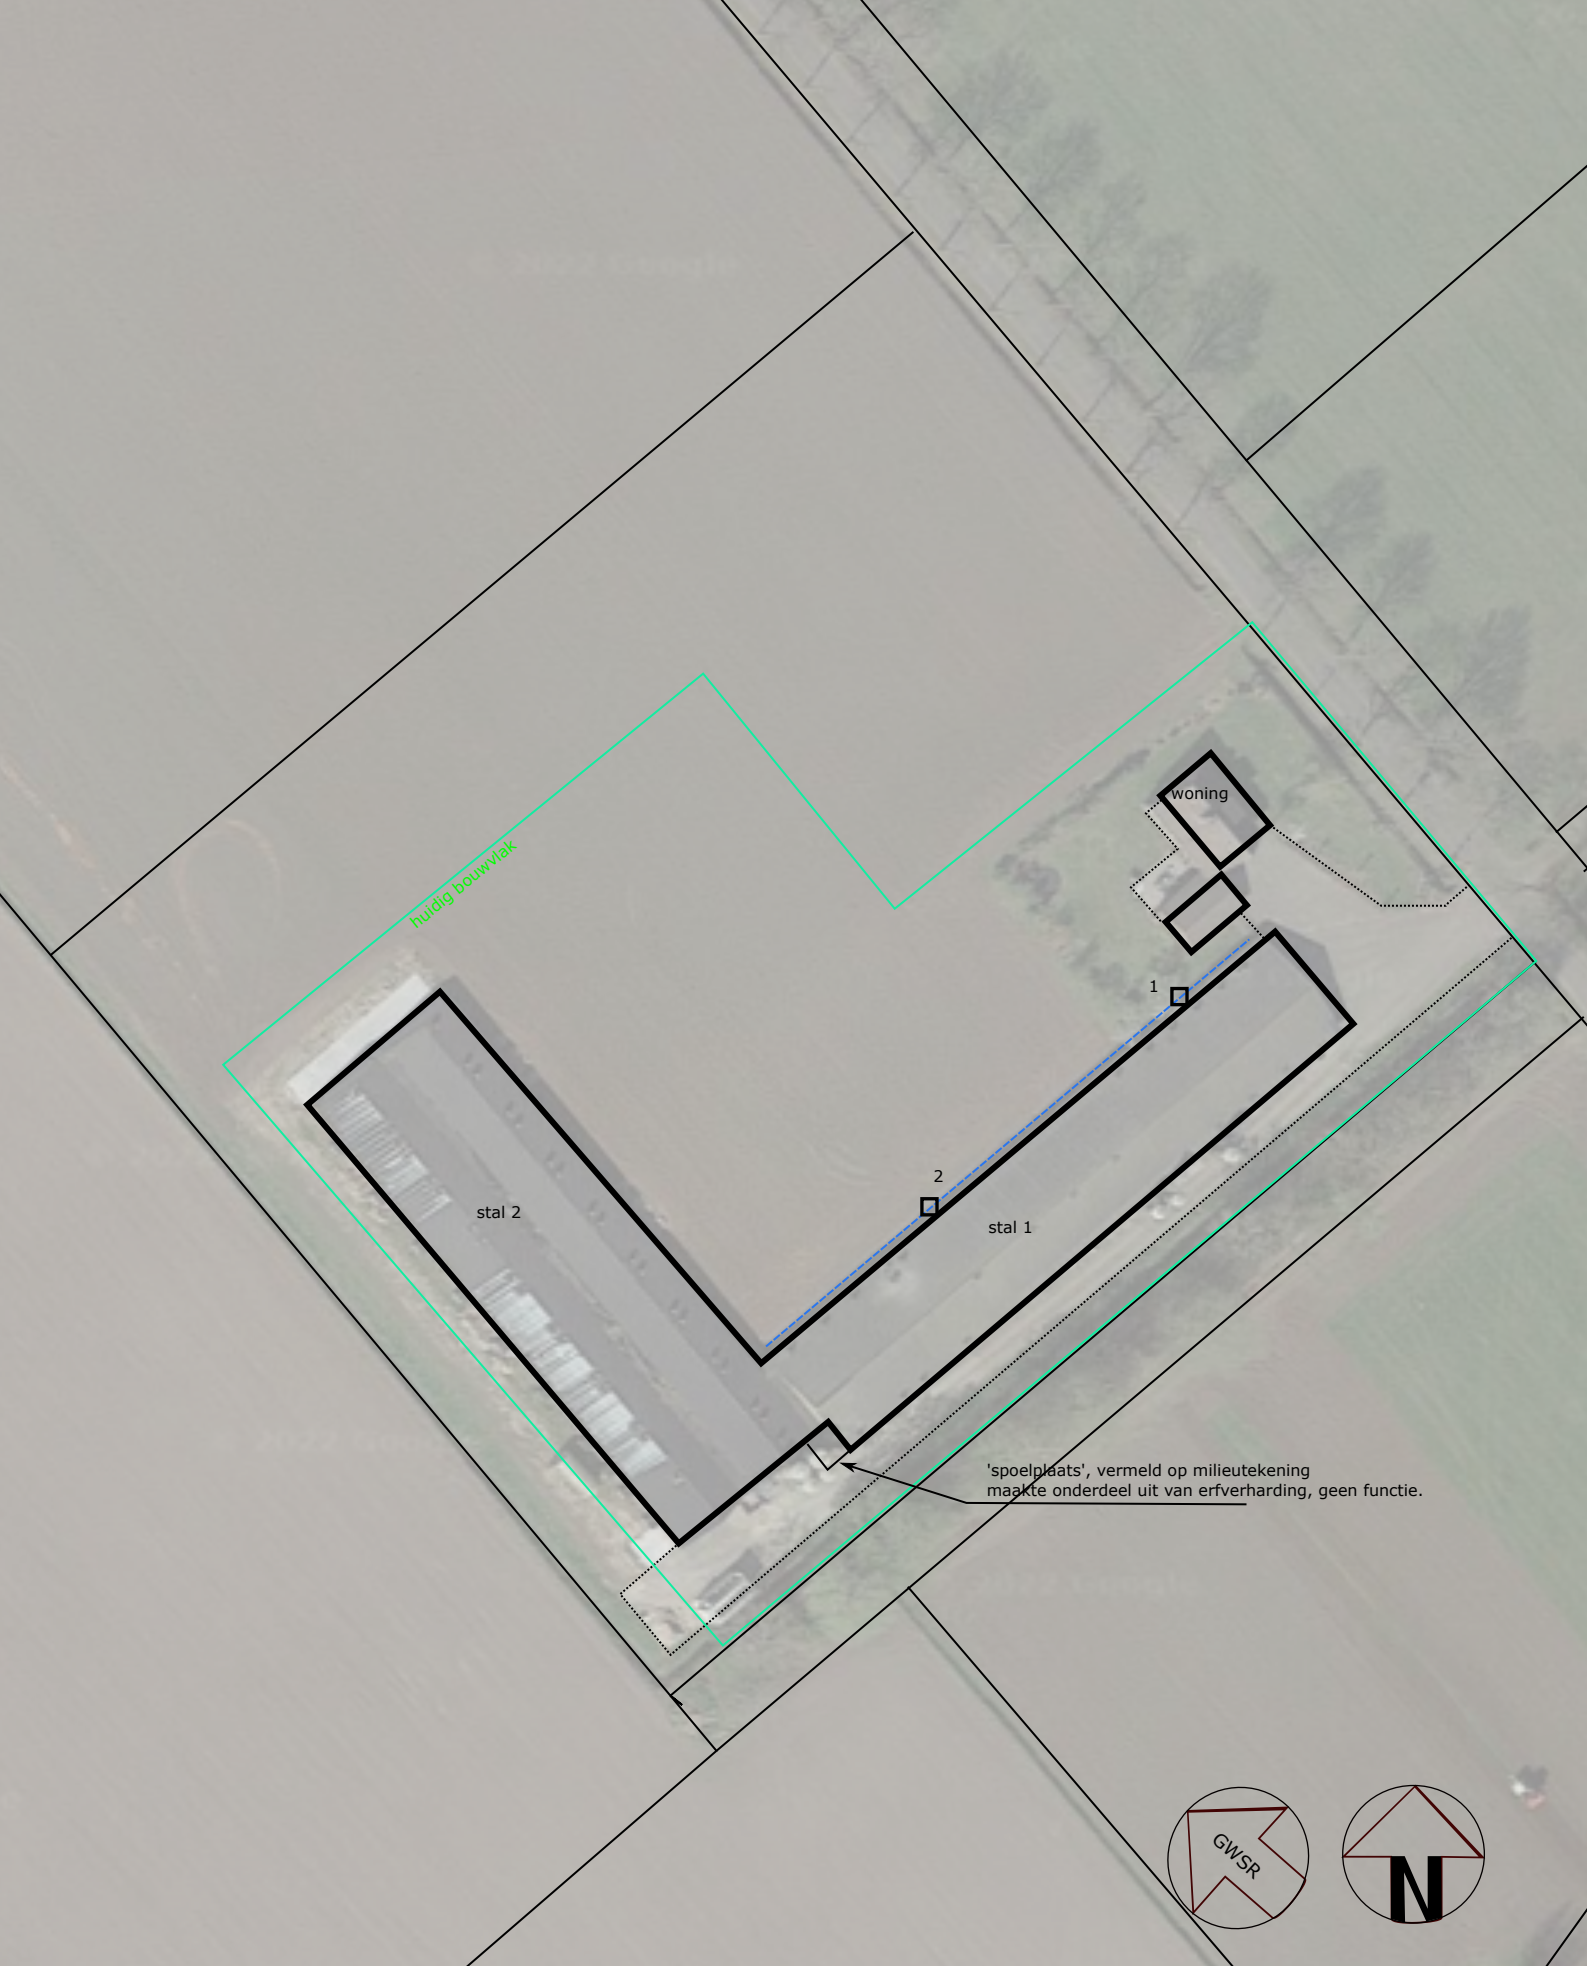
### Situatietekening met boorpunten

### Situatietekening met boorlocaties

- Legenda:**
- begrenzing onderzoekslocatie
  - boringen tot 0,5 m-mv
  - boringen 0,5 tot 2,0 m-mv
  - boringen met peilbuis
  - Asbestproefgat
