**VERKENNEND ASBEST IN BODEMONDERZOEK  
TER PLAATSE VAN DE OUDE BEEMDSEWEG 2A TE HEESWIJK-DINTHER  
(DE HEER J. DE BRESSER)**

rapport nr. CV20261AIB (v1.0)

Titel : Verkennend asbest in bodemonderzoek ter plaatse van de  
Oude Beemdseweg 2A te Heeswijk-Dinther

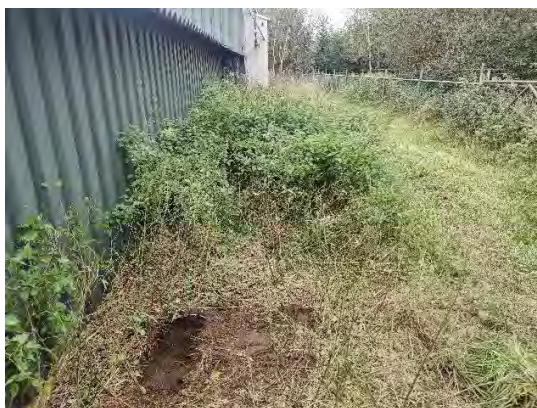
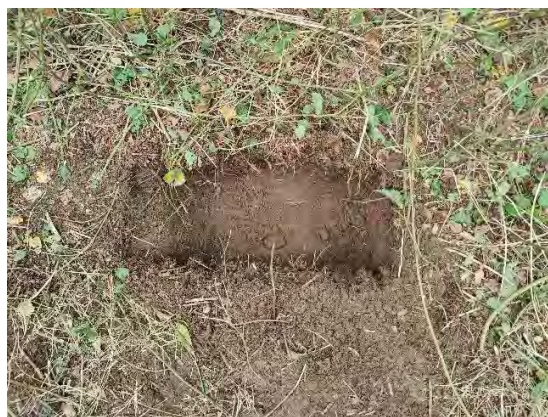
| Asbestgat-nummer | Monster-nummer | Lengte en breedte (m) | Traject (m-mv) | Bodemvreemd materiaal | Aangetroffen asbest-verdachte materialen | Aangeboden analyses |
|---|---|---|---|---|---|---|
| G01 | G01.1 | 0,5x0,3 | 0-10 | - | - | MM1;NEN5898 |

| Monster | Inspectiegaten<br>(traject in m-mv) | Zintuiglijke<br>afwijking | Gewogen asbest-<br>gehalte <20 mm<br>(mg/kg ds.) | Gewogen asbest-<br>gehalte >20mm<br>(mg/kg ds.) | Totaal asbest-<br>gehalte<br>(mg/kg ds.) | Toetsing |
|---|---|---|---|---|---|---|
| MM1 | G01.1 (0-10) | - | 58 | - | 58 | >0,5x interventiewaarde |

Analytisch is in de grond van MM1 (G01.1 0-10 cm-mv) niet-hechtgebonden asbest aangetroffen (gewogen asbestgehalte 58 mg/kg ds.). Het gewogen asbestgehalte blijft beneden de interventiewaarde.

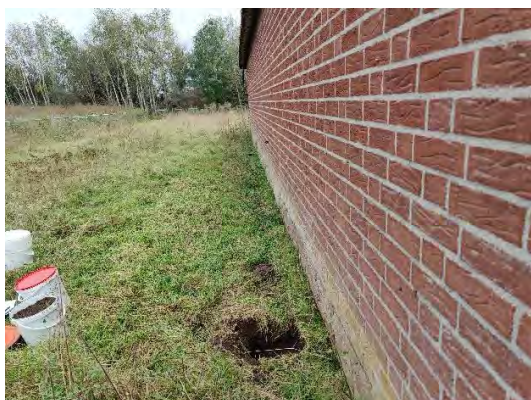
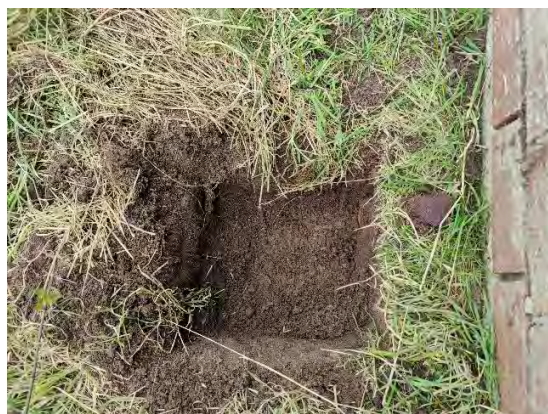
| Asbestgat-nummer | Monster-nummer | Lengte en breedte (m) | Traject (m-mv) | Bodemvreemd materiaal | Aangetroffen asbest-verdachte materialen | Aangeboden analyses |
|---|---|---|---|---|---|---|
| G02 | G02.1 | 0,55x0,3 | 0-10 | - | - | MM2;NEN5898 |

| Monster | Inspectiegaten<br>(traject in m-mv) | Zintuiglijke<br>afwijking | Gewogen asbest-<br>gehalte <20 mm<br>(mg/kg ds.) | Gewogen asbest-<br>gehalte >20mm<br>(mg/kg ds.) | Totaal asbest-<br>gehalte<br>(mg/kg ds.) | Toetsing |
|---|---|---|---|---|---|---|
| MM2 | G02.1 (0-10),<br>G03.1 (0-10) | - | 380 | - | 380 | >interventiewaarde |

Analytisch is in de grond, <20 mm, van mengmonster MM2 (G02.1, G03.1 0-10 cm-mv) niet-hechtgebonden asbest aangetroffen (gewogen asbestgehalte 380 mg/kg ds.). De interventiewaarde voor asbest in grond (100 mg/kg ds. gewogen asbest) wordt overschreden.

De verontreiniging dient conform de Wet bodembescherming gesaneerd te worden. Dit kan door middel van het indienen van een BUS-melding.

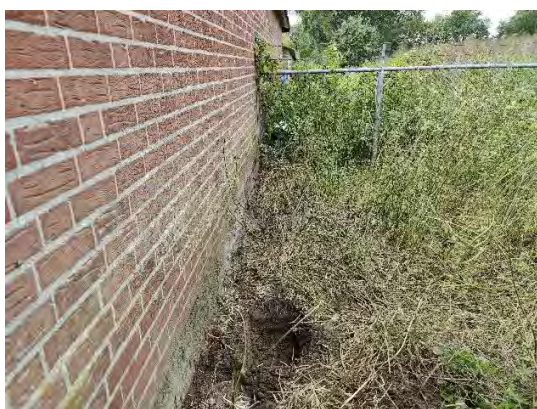
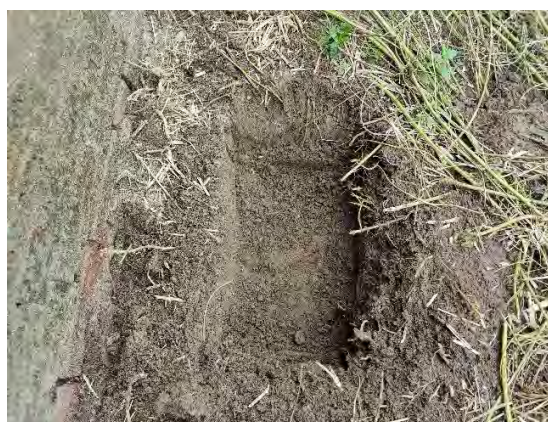
| Asbestgat-nummer | Monster-nummer | Lengte en breedte (m) | Traject (m-mv) | Bodemvreemd materiaal | Aangetroffen asbest-verdachte materialen | Aangeboden analyses |
|---|---|---|---|---|---|---|
| G03 | G03.1 | 0,5x0,3 | 0-10 | - | - | MM2;NEN5898 |

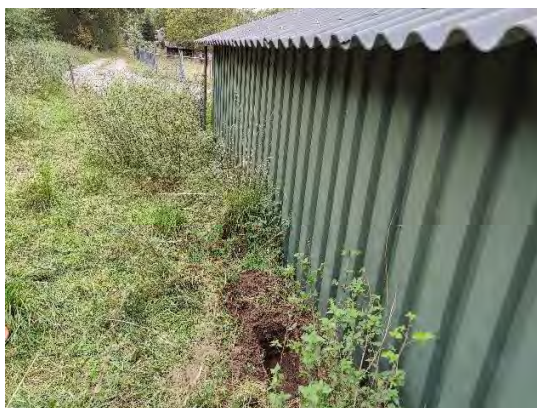
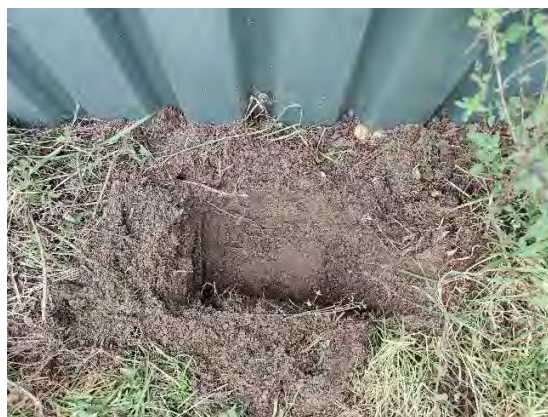
| Asbestgat-nummer | Monster-nummer | Lengte en breedte (m) | Traject (m-mv) | Bodemvreemd materiaal | Aangetroffen asbest-verdachte materialen | Aangeboden analyses |
|---|---|---|---|---|---|---|
| G04 | G04.1 | 0,45x0,3 | 0-10 | - | - | MM3;NEN5898 |

| Monster | Inspectiegaten<br>(traject in m-mv) | Zintuiglijke<br>afwijking | Gewogen asbest-<br>gehalte <20 mm<br>(mg/kg ds.) | Gewogen asbest-<br>gehalte >20mm<br>(mg/kg ds.) | Totaal asbest-<br>gehalte<br>(mg/kg ds.) | Toetsing |
|---|---|---|---|---|---|---|
| MM3 | G04.1 (0-10),<br>G05.1 (0-10) | - | 8.500 | - | 8.500 | >interventiewaarde |

Analytisch is in de grond, <20 mm, van mengmonster MM3 (G04.1, G05.1 0-10 cm-mv) niet-hechtgebonden asbest aangetroffen (gewogen asbestgehalte 8.500 mg/kg ds.). De interventiewaarde voor asbest in grond (100 mg/kg ds. gewogen asbest) wordt overschreden.

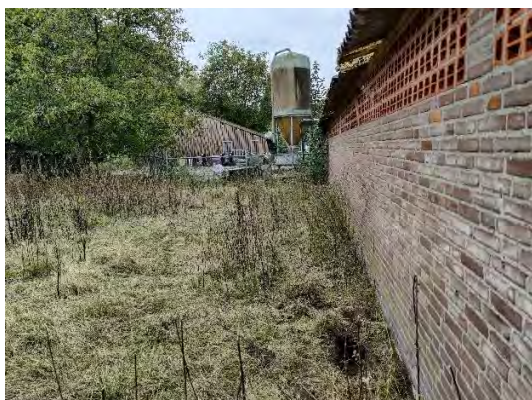
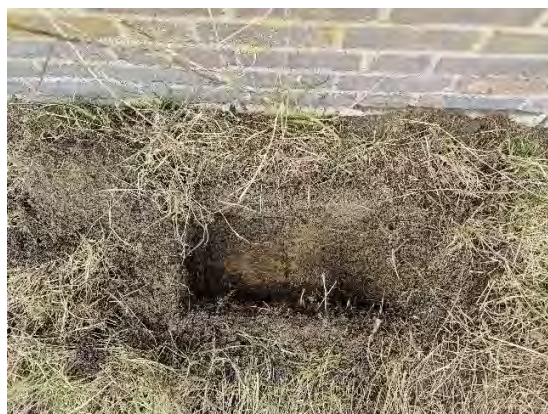
| Asbestgat-nummer | Monster-nummer | Lengte en breedte (m) | Traject (m-mv) | Bodemvreemd materiaal | Aangetroffen asbest-verdachte materialen | Aangeboden analyses |
|---|---|---|---|---|---|---|
| G05 | G05.1 | 0,45x0,3 | 0-10 | - | - | MM3;NEN5898 |

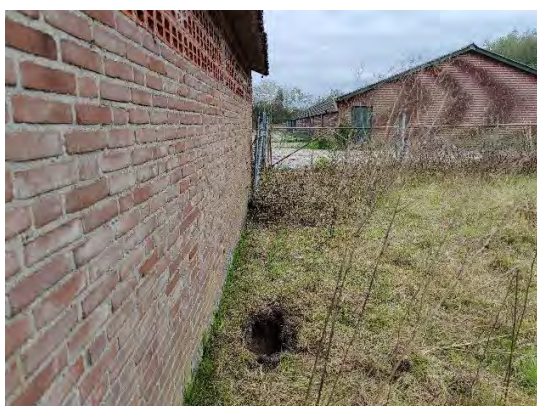
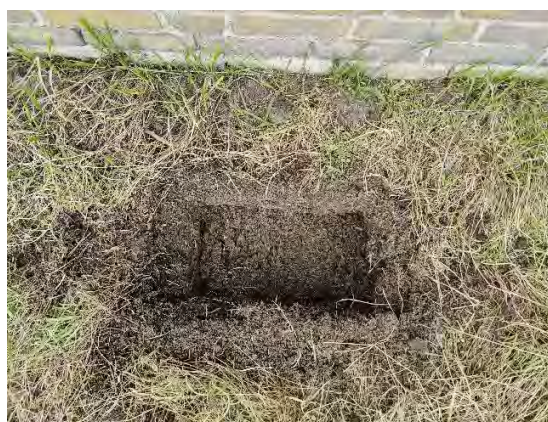
| Asbestgat-nummer | Monster-nummer | Lengte en breedte (m) | Traject (m-mv) | Bodemvreemd materiaal | Aangetroffen asbest-verdachte materialen | Aangeboden analyses |
|---|---|---|---|---|---|---|
| G06 | G06.1 | 0,45x0,3 | 0-10 | - | - | MM4;NEN5898 |

| Monster | Inspectiegaten<br>(traject in m-mv) | Zintuiglijke<br>afwijking | Gewogen asbest-<br>gehalte <20 mm<br>(mg/kg ds.) | Gewogen asbest-<br>gehalte >20mm<br>(mg/kg ds.) | Totaal asbest-<br>gehalte<br>(mg/kg ds.) | Toetsing |
|---|---|---|---|---|---|---|
| MM4 | G06.1 (0-10),<br>G07.1 (0-10) | - | 300 | - | 300 | >interventiewaarde |

Analytisch is in de grond, <20 mm, van mengmonster MM4 (G06.1, G07.1 0-10 cm-mv) niet-hechtgebonden asbest aangetroffen (gewogen asbestgehalte 300 mg/kg ds.). De interventiewaarde voor asbest in grond (100 mg/kg ds. gewogen asbest) wordt overschreden.

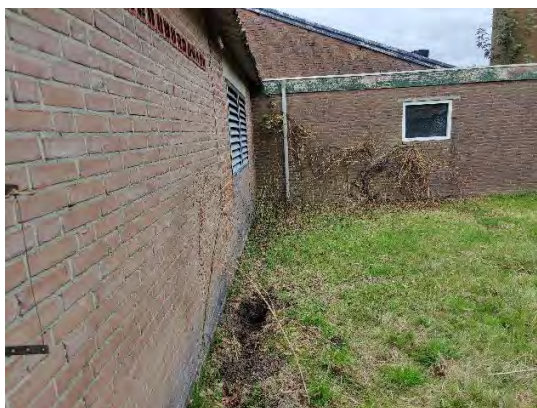
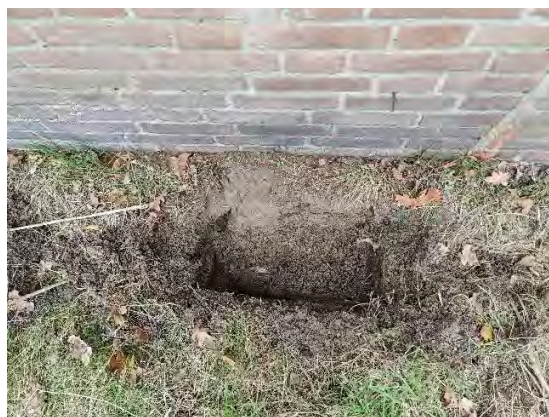
| Asbestgat-nummer | Monster-nummer | Lengte en breedte (m) | Traject (m-mv) | Bodemvreemd materiaal | Aangetroffen asbest-verdachte materialen | Aangeboden analyses |
|---|---|---|---|---|---|---|
| G07 | G07.1 | 0,5x0,3 | 0-10 | - | - | MM4;NEN5898 |

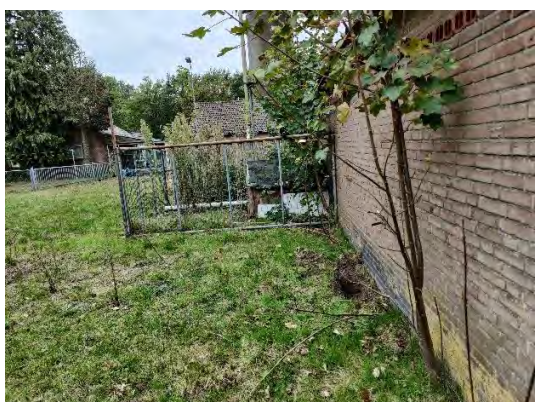
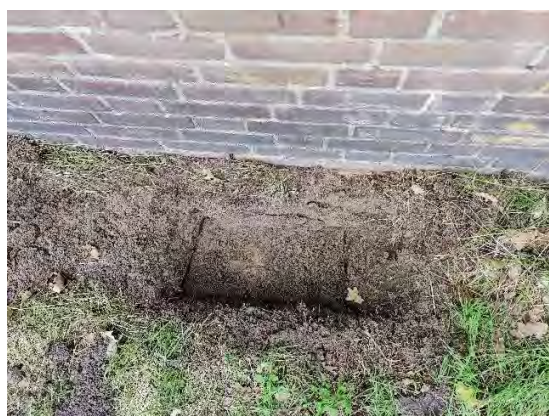
| Asbestgat-nummer | Monster-nummer | Lengte en breedte (m) | Traject (m-mv) | Bodemvreemd materiaal | Aangetroffen asbest-verdachte materialen | Aangeboden analyses |
|---|---|---|---|---|---|---|
| G08 | G08.1 | 0,35x0,35 | 0-10 | - | - | MM5;NEN5898 |

| Monster | Inspectiegaten<br>(traject in m-mv) | Zintuiglijke<br>afwijking | Gewogen asbest-<br>gehalte <20 mm<br>(mg/kg ds.) | Gewogen asbest-<br>gehalte >20mm<br>(mg/kg ds.) | Totaal asbest-<br>gehalte<br>(mg/kg ds.) | Toetsing |
|---|---|---|---|---|---|---|
| MM5 | G08.1 (0-10),<br>G09.1 (0-10) | - | 160 | - | 160 | >interventiewaarde |

Analytisch is in de grond, <20 mm, van mengmonster MM5 (G08.1, G09.1 0-10 cm-mv) niet-hechtgebonden asbest aangetroffen (gewogen asbestgehalte 160 mg/kg ds.). De interventiewaarde voor asbest in grond (100 mg/kg ds. gewogen asbest) wordt overschreden.

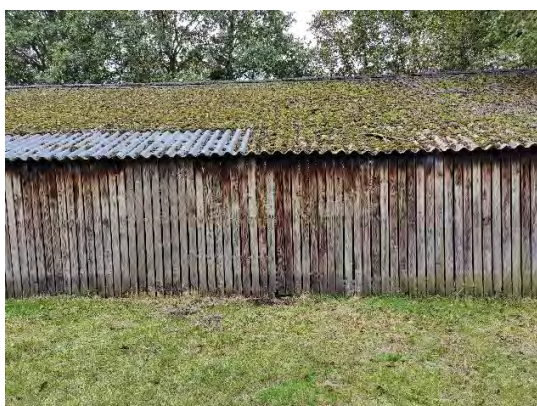
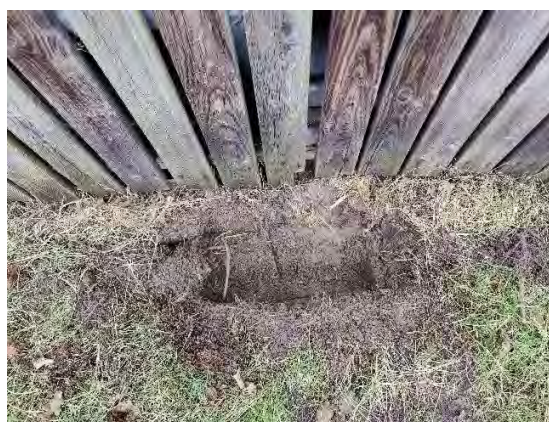
| Asbestgat-nummer | Monster-nummer | Lengte en breedte (m) | Traject (m-mv) | Bodemvreemd materiaal | Aangetroffen asbest-verdachte materialen | Aangeboden analyses |
|---|---|---|---|---|---|---|
| G09 | G09.1 | 0,35x0,45 | 0-10 | - | - | MM5;NEN5898 |
