Verkennd bodemonderzoek  
aan de Sint Servatiusstraat 29A  
te Heeswijk-Dinther

**Titel:** verkennend bodemonderzoek aan de Sint Servatiusstraat 29A te Heeswijk-Dinther

**Status:** definitief

**Datum:** 16 juli 2015

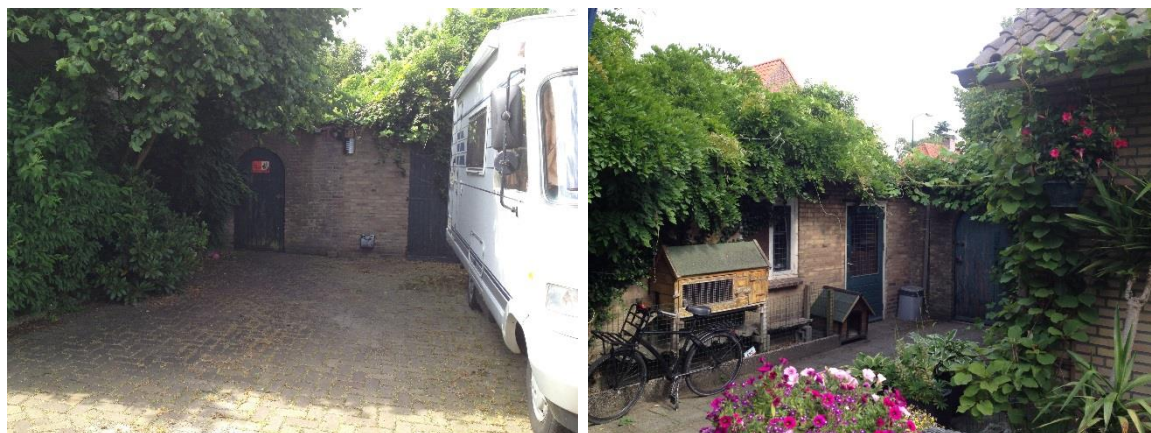
De onderzoekslocatie betreft een gedeelte van het perceel dat zich bevindt aan de Sint Servatiusstraat 29A aan de rand van de kern van Heeswijk-Dinther. De oppervlakte van de onderzoekslocatie bedraagt circa 208 m<sup>2</sup>. Op de onderzoekslocatie is een garage/schuurtje gelegen en voor het overige is de onderzoekslocatie in gebruik als oprit (verhard met klinkers of tegels) met (sier)tuin. In de garage/schuurtje vinden geen bodembedreigende activiteiten plaats. Op het schuurtje liggen asbestverdachte golfplaten en er is een goot aanwezig. In figuren 1 en 2 zijn overzichtsfoto's van de onderzoekslocatie weergegeven.

Figuren 1 en 2: overzichtsfoto's onderzoekslocatie.

De onderzoekslocatie grenst aan de noordzijde aan de openbare weg Sint Servatiusstraat. Ten oosten en westen zijn woonhuizen gelegen en ten zuiden de (sier)tuin van het woonhuis (Sint Servatiusstraat 29A). De regionale ligging van de onderzoekslocatie is weergegeven op de topografische overzichtskaart in bijlage 1 en de luchtfoto in figuur 3. Voor een indruk van de onderzoekslocatie wordt verwezen naar de situatietekening in bijlage 2.
