VERKENNEND BODEMONDERZOEK

VINKELSESTRAAT 99/101

TE HEESCH

# Verkennd bodemonderzoek Vinkelsestraat 99/101 te Heesch in de gemeente Bernheze

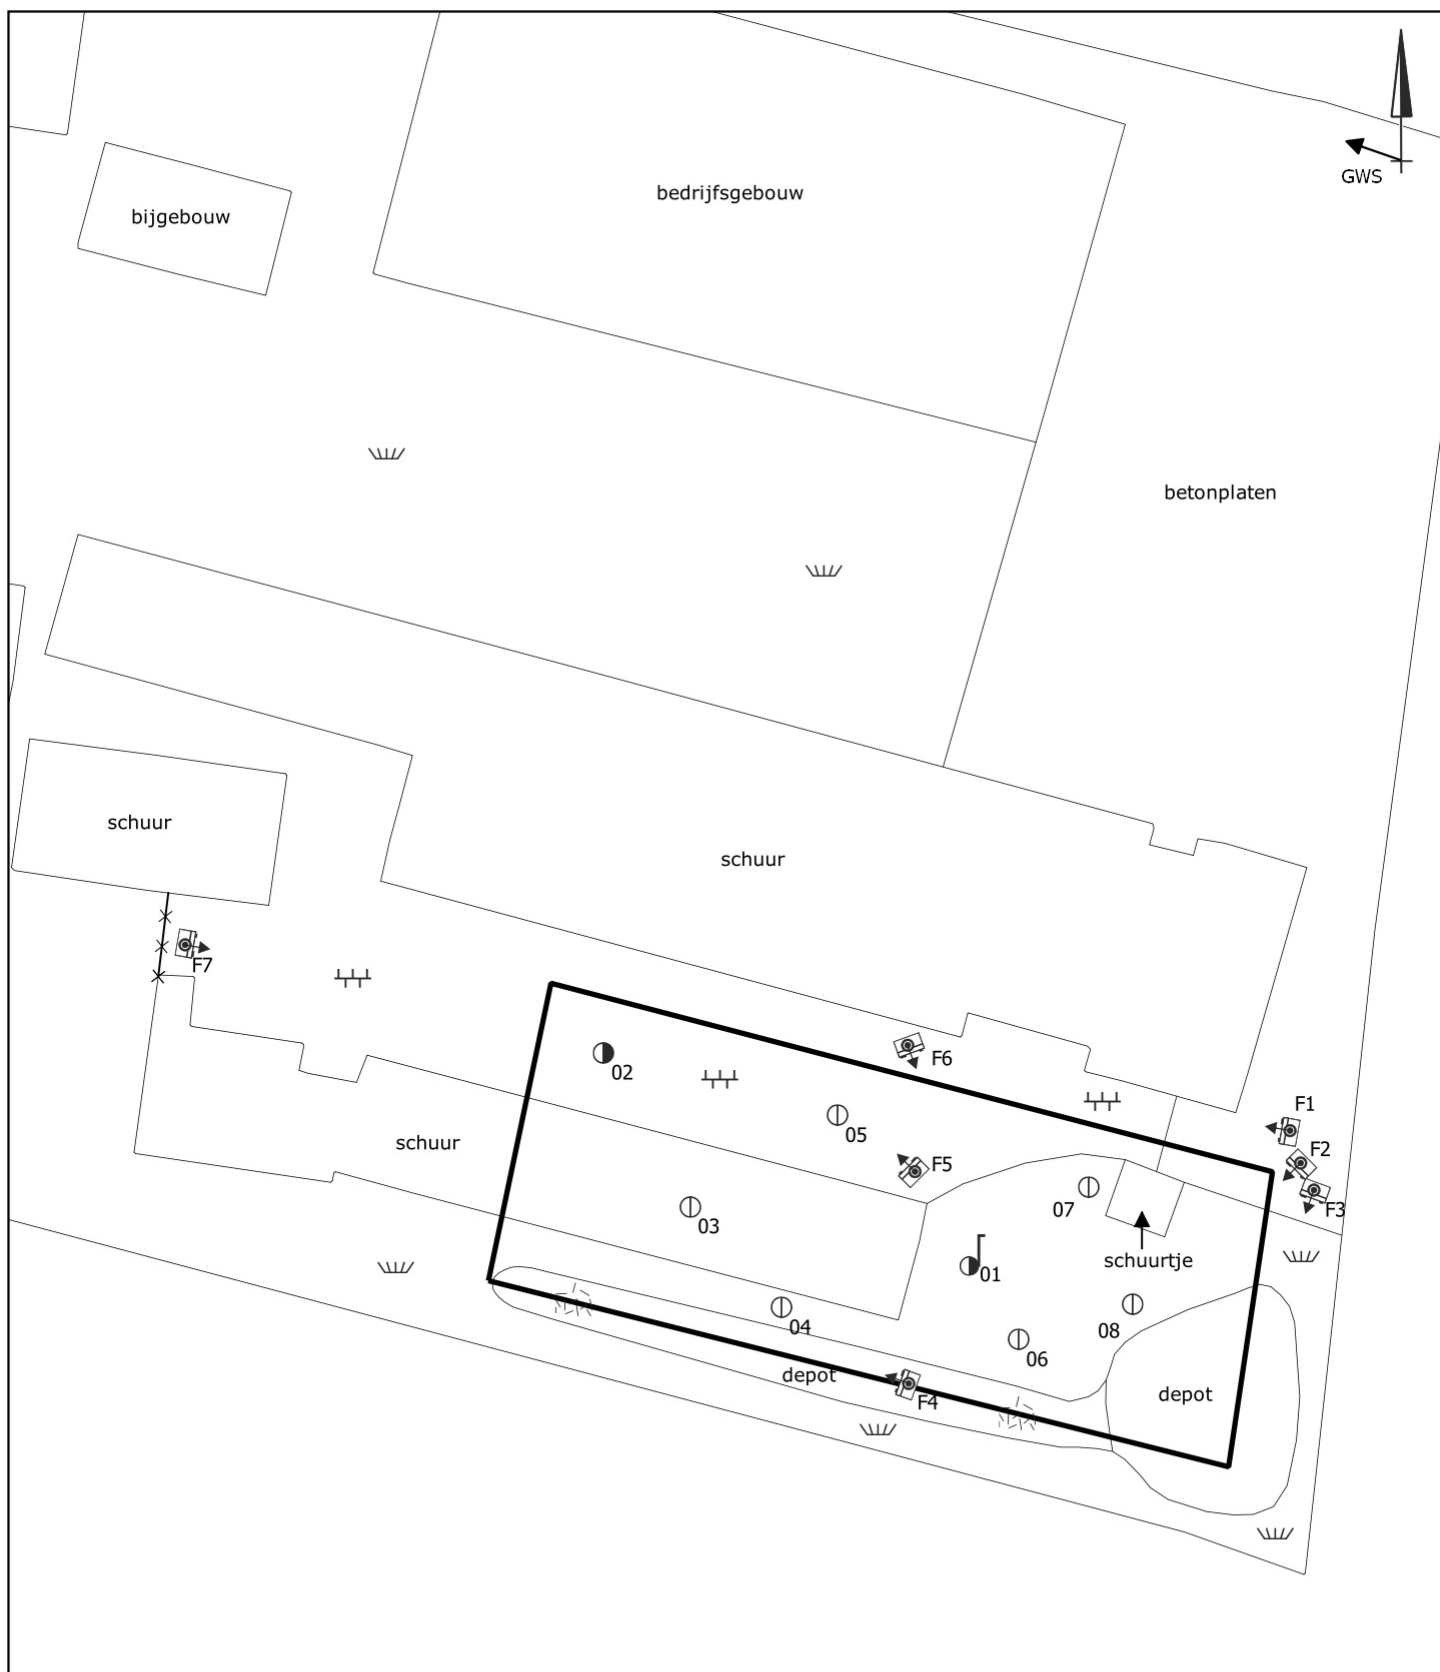
PROJECT: BHZ.ROC.NEN NUMMER: 14093778  
 SCHAAAL: 1:500 DATUM: 14-10-2014  
 GETEKEND: RNa BIJLAGE: 2a

In bijlage 2a is de huidige situatie op een locatieschets weergegeven. Bijlage 2b bevat enkele foto's van de onderzoekslocatie.
