# Verkennend bodemonderzoek Alphensebaan ong. te Chaam

Aeres Milieu Projectnummer : AM21020  
Status rapport : Definitief (versie 1)  
Datum : 23 maart 2021

Opdrachtgever : Ordito  
Nieuwstraat 87  
5126 CC Gilze

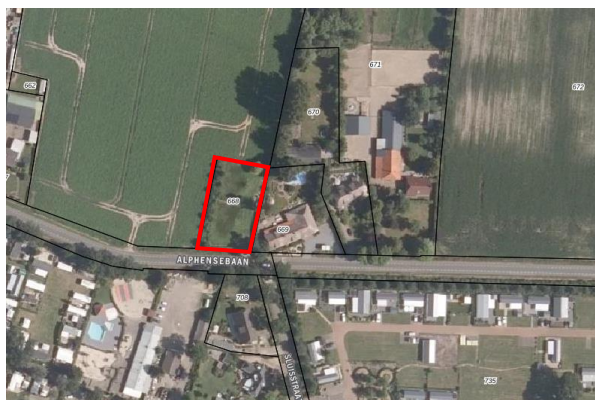
De onderzoekslocatie ligt buiten de bebouwde kom ten oosten van de kern van Chaam. Kadastraal is de locatie bekend als gemeente Alphen-Chaam Chaam sectie K nummer 668. De coördinaten volgens het R.D. stelsel zijn X = 119.778/Y = 390.110. Zie bijlage 1 voor een topografische en kadastrale kaart. Op onderstaande luchtfoto is de globale begrenzing van de onderzoekslocatie weergegeven.

Afbeelding 1: globale begrenzing onderzoekslocatie (bron luchtfoto: pdokviewer)

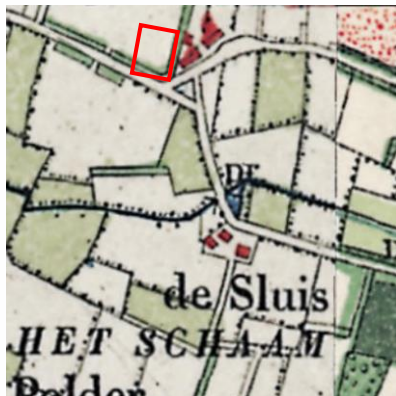
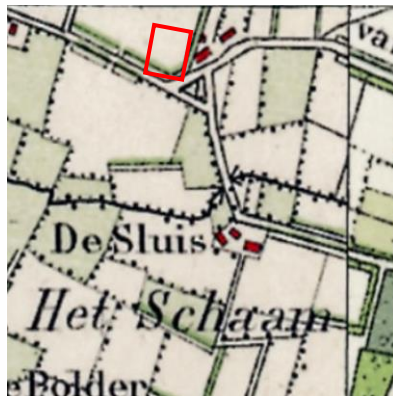
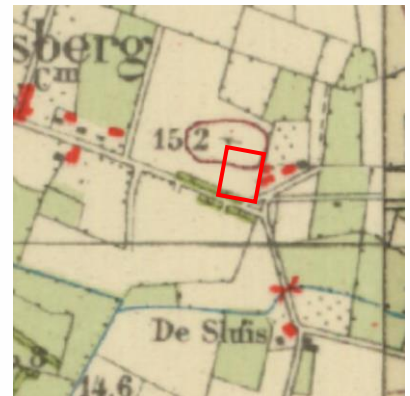
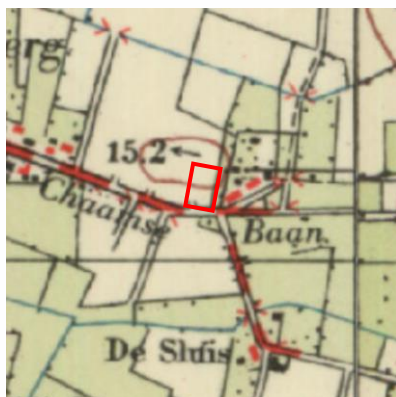
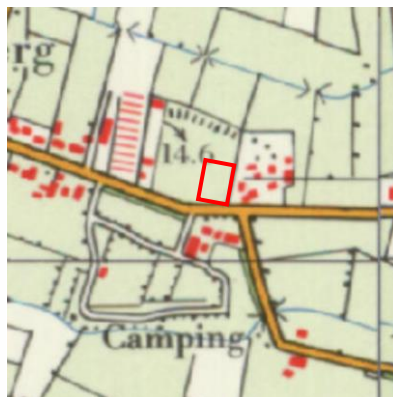
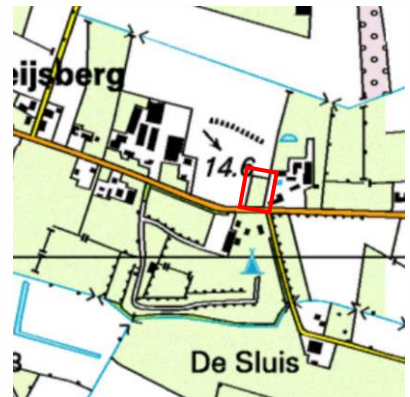
Afbeelding 2: geraadpleegde historische kaarten (bron kaarten: topotijdreis.nl)

In het kader van het vooronderzoek is historisch kaartmateriaal bestudeerd. De ontwikkeling van de planlocatie en directe omgeving is weergegeven op onderstaande historische kaarten. Uit kaartmateriaal van de geraadpleegde kaarten is af te leiden dat de onderzoekslocatie nooit bebouwd is geweest en voornamelijk een agrarische gebruik (akker/weiland) heeft gekend.

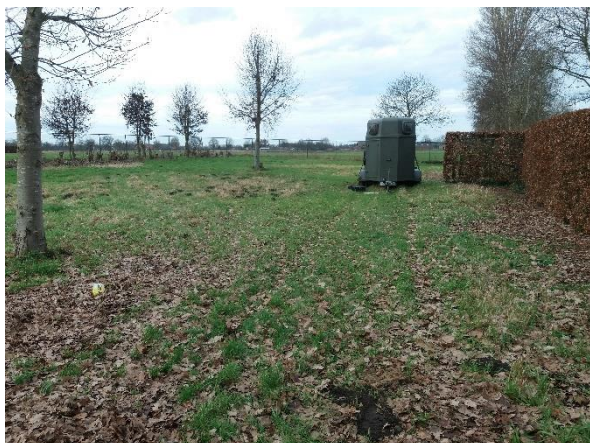
Foto 1

De onderzoekslocatie bestaat uit grasland. Binnen de grenzen van de locatie is geen bebouwing en/of verharding aanwezig. De locatie wordt aan de noord- en westzijde begrensd door agrarisch bouwland van een boomkwekerij, aan de oostzijde door het woonperceel Alphensebaan 11 en aan de zuidzijde door de Alphensebaan.

Er zijn geen waarnemingen gedaan die wijzen op de aanwezigheid van bodemverontreinigingen of bronnen van verontreinigingen. Tijdens de veldinspectie is op het terrein geen asbestverdacht materiaal aangetroffen. Een fotoreportage van de onderzoekslocatie is opgenomen in bijlage 2.

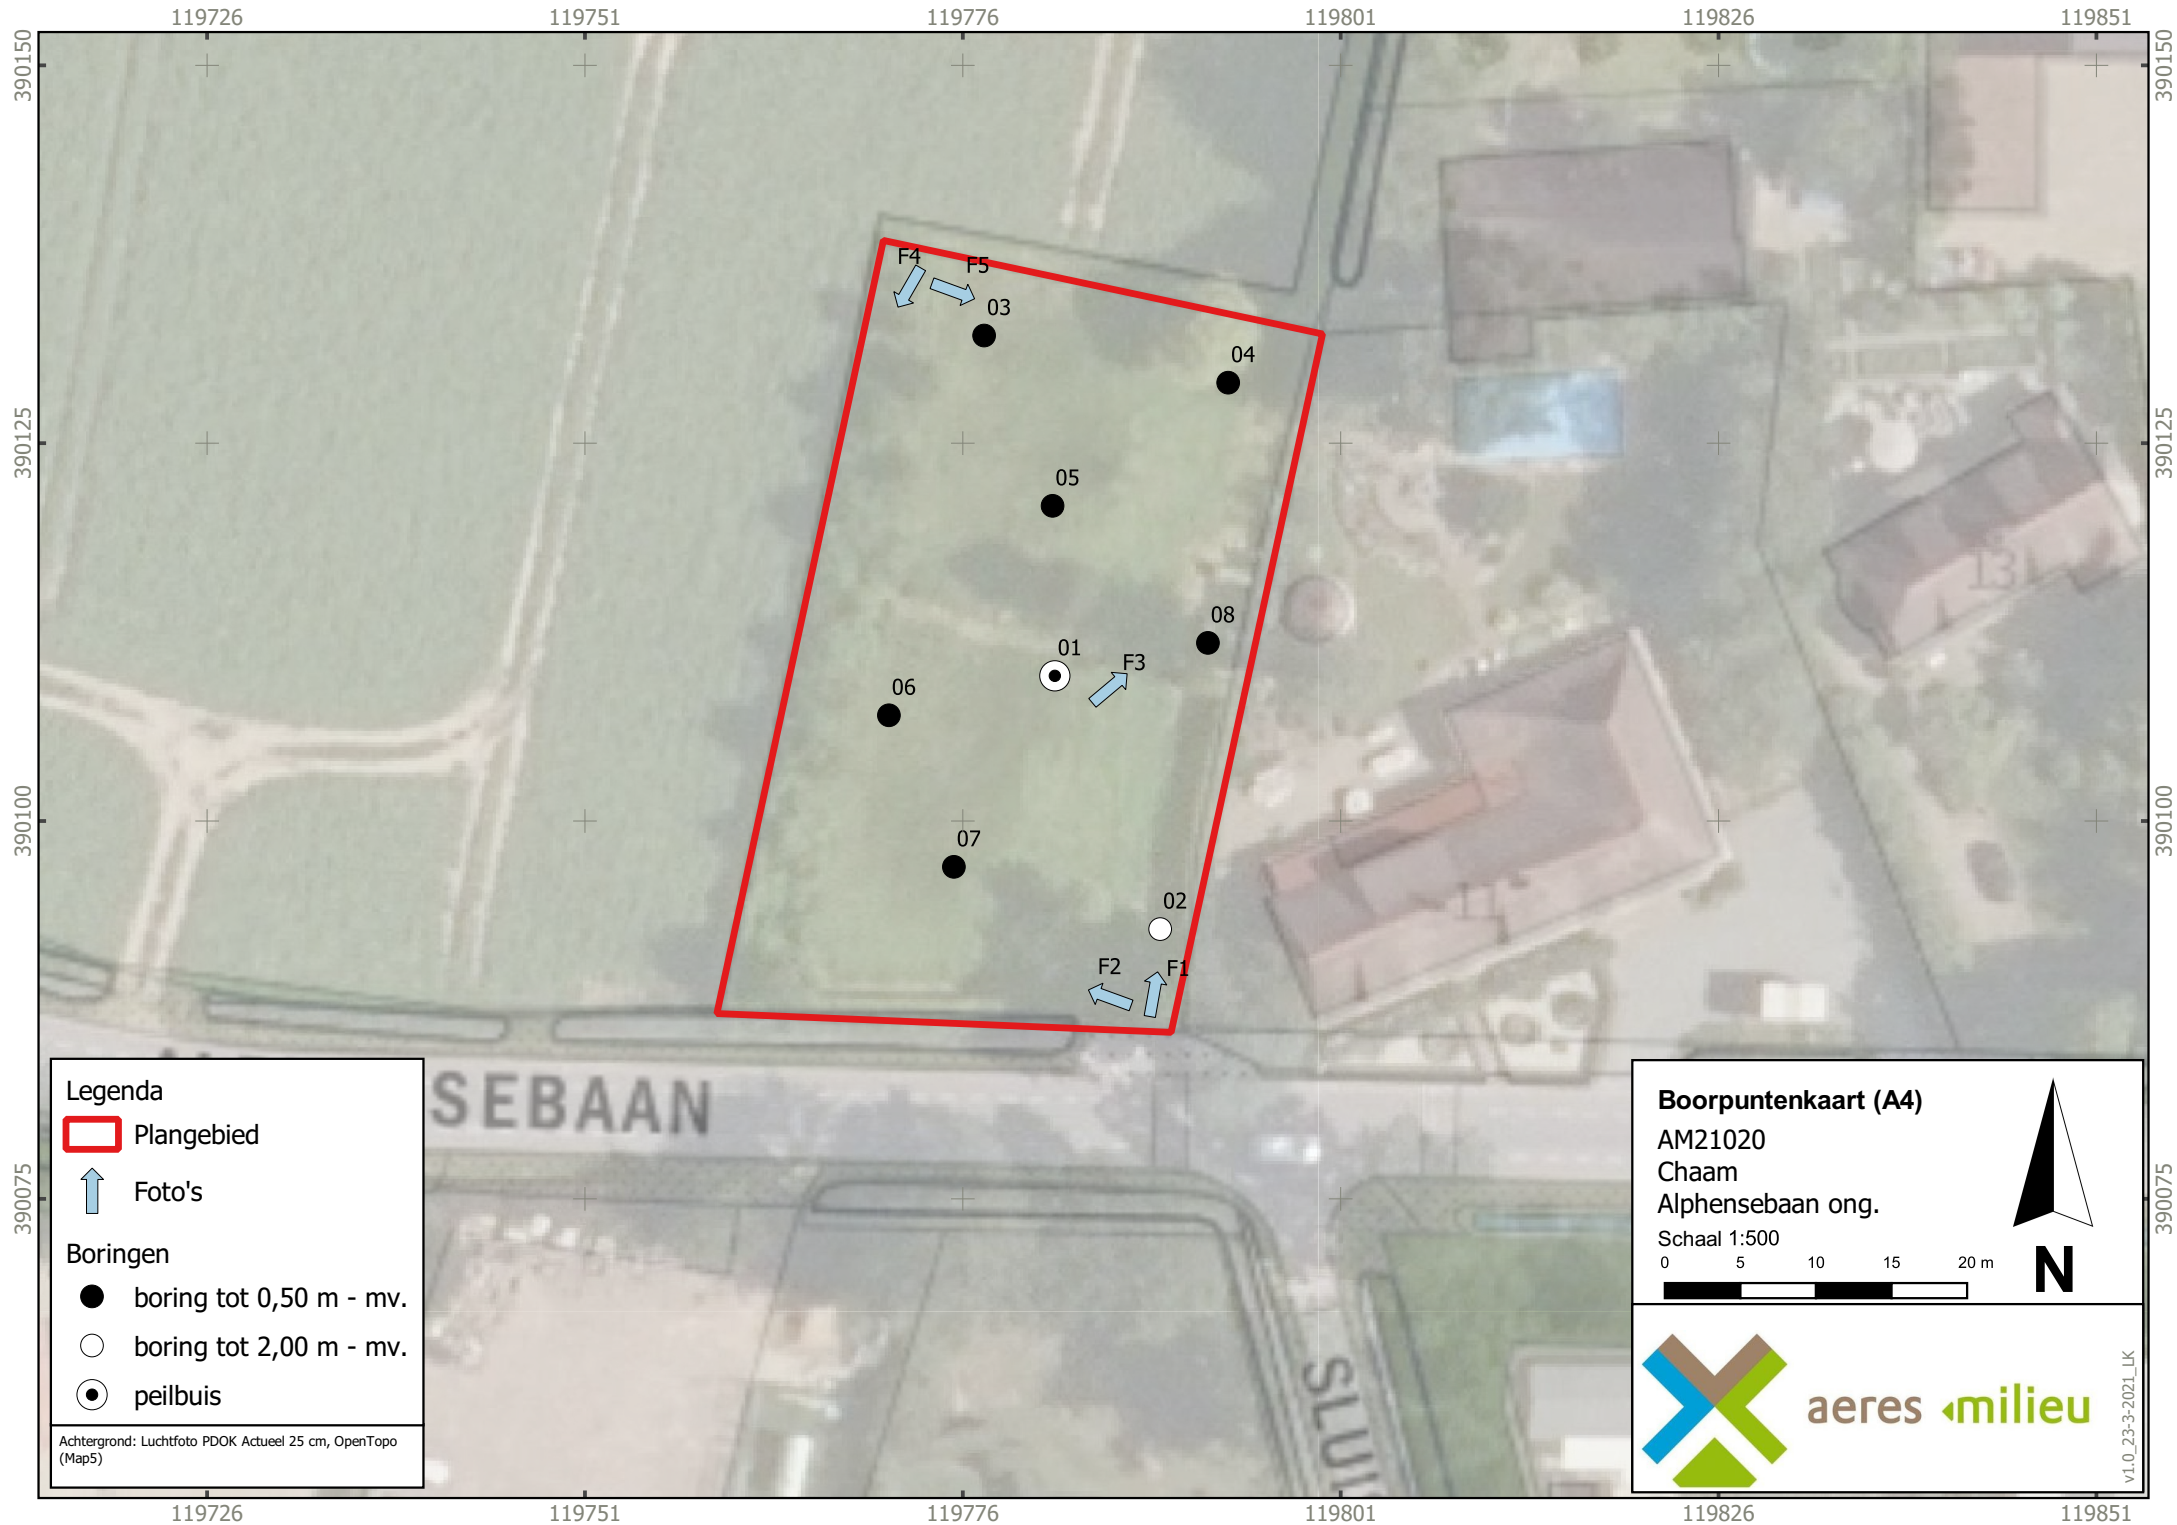
Situatietekening met boorpuntlocaties

De boringen zijn verricht met behulp van de Edelmanboor (ø 7 of 10 cm). Zie voor de boorpuntlocaties bijlage 3.

Gebaseerd op de diepte en stroming van het freatisch grondwater is een boring afgewerkt met een peilbuis. Deze is centraal op de onderzoekslocatie geplaatst, ter plaatse van boorpunt 1. De bovenkant van het peilbuisfilter is onder de aangetroffen grondwaterstand geplaatst. Tijdens de installatie van de peilbuis is geen werkwater gebruikt.

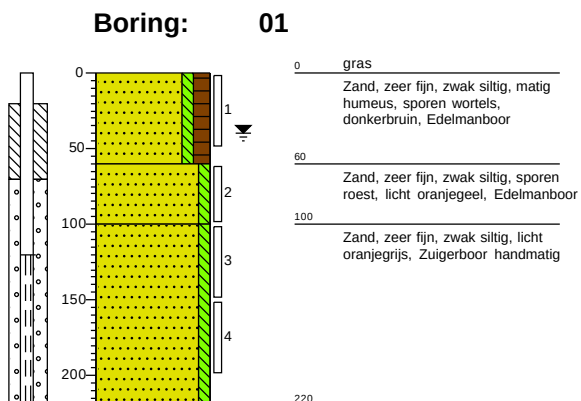
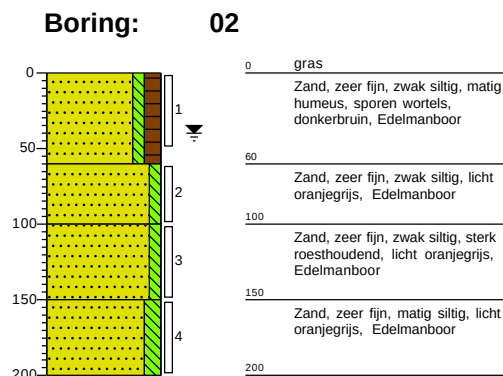
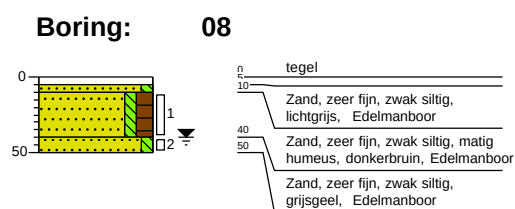
Boorprofielen

Het opgeboorde bodemmateriaal is volgens de classificatienorm voor onverharde bodems (NEN 5104) beoordeeld. Daarnaast is vastgesteld in hoeverre het opgeboorde materiaal mogelijke aanwijzingen biedt voor de aanwezigheid van visueel zichtbare verontreiniging. In het opgeboorde bodemmateriaal van de bovengrond en ondergrond zijn zintuiglijk geen bijmengingen/bijzonderheden waargenomen.

Op basis van de zintuiglijke waarnemingen en de bodemopbouw heeft laagsgewijze bemonstering plaatsgevonden. De uitkomende grond en alle zintuiglijk waargenomen bijzonderheden zijn per boring beschreven in de profielbeschrijvingen (zie bijlage 4).
