**verkennd bodemonderzoek**  
**Boshoven 35 te Alphen**

*Projectnaam* Boshoven 35 te Alphen  
*Projectnummer* B2873

*Aantal pagina's* 10 (exclusief bijlagen)  
*Datum* 21 december 2021

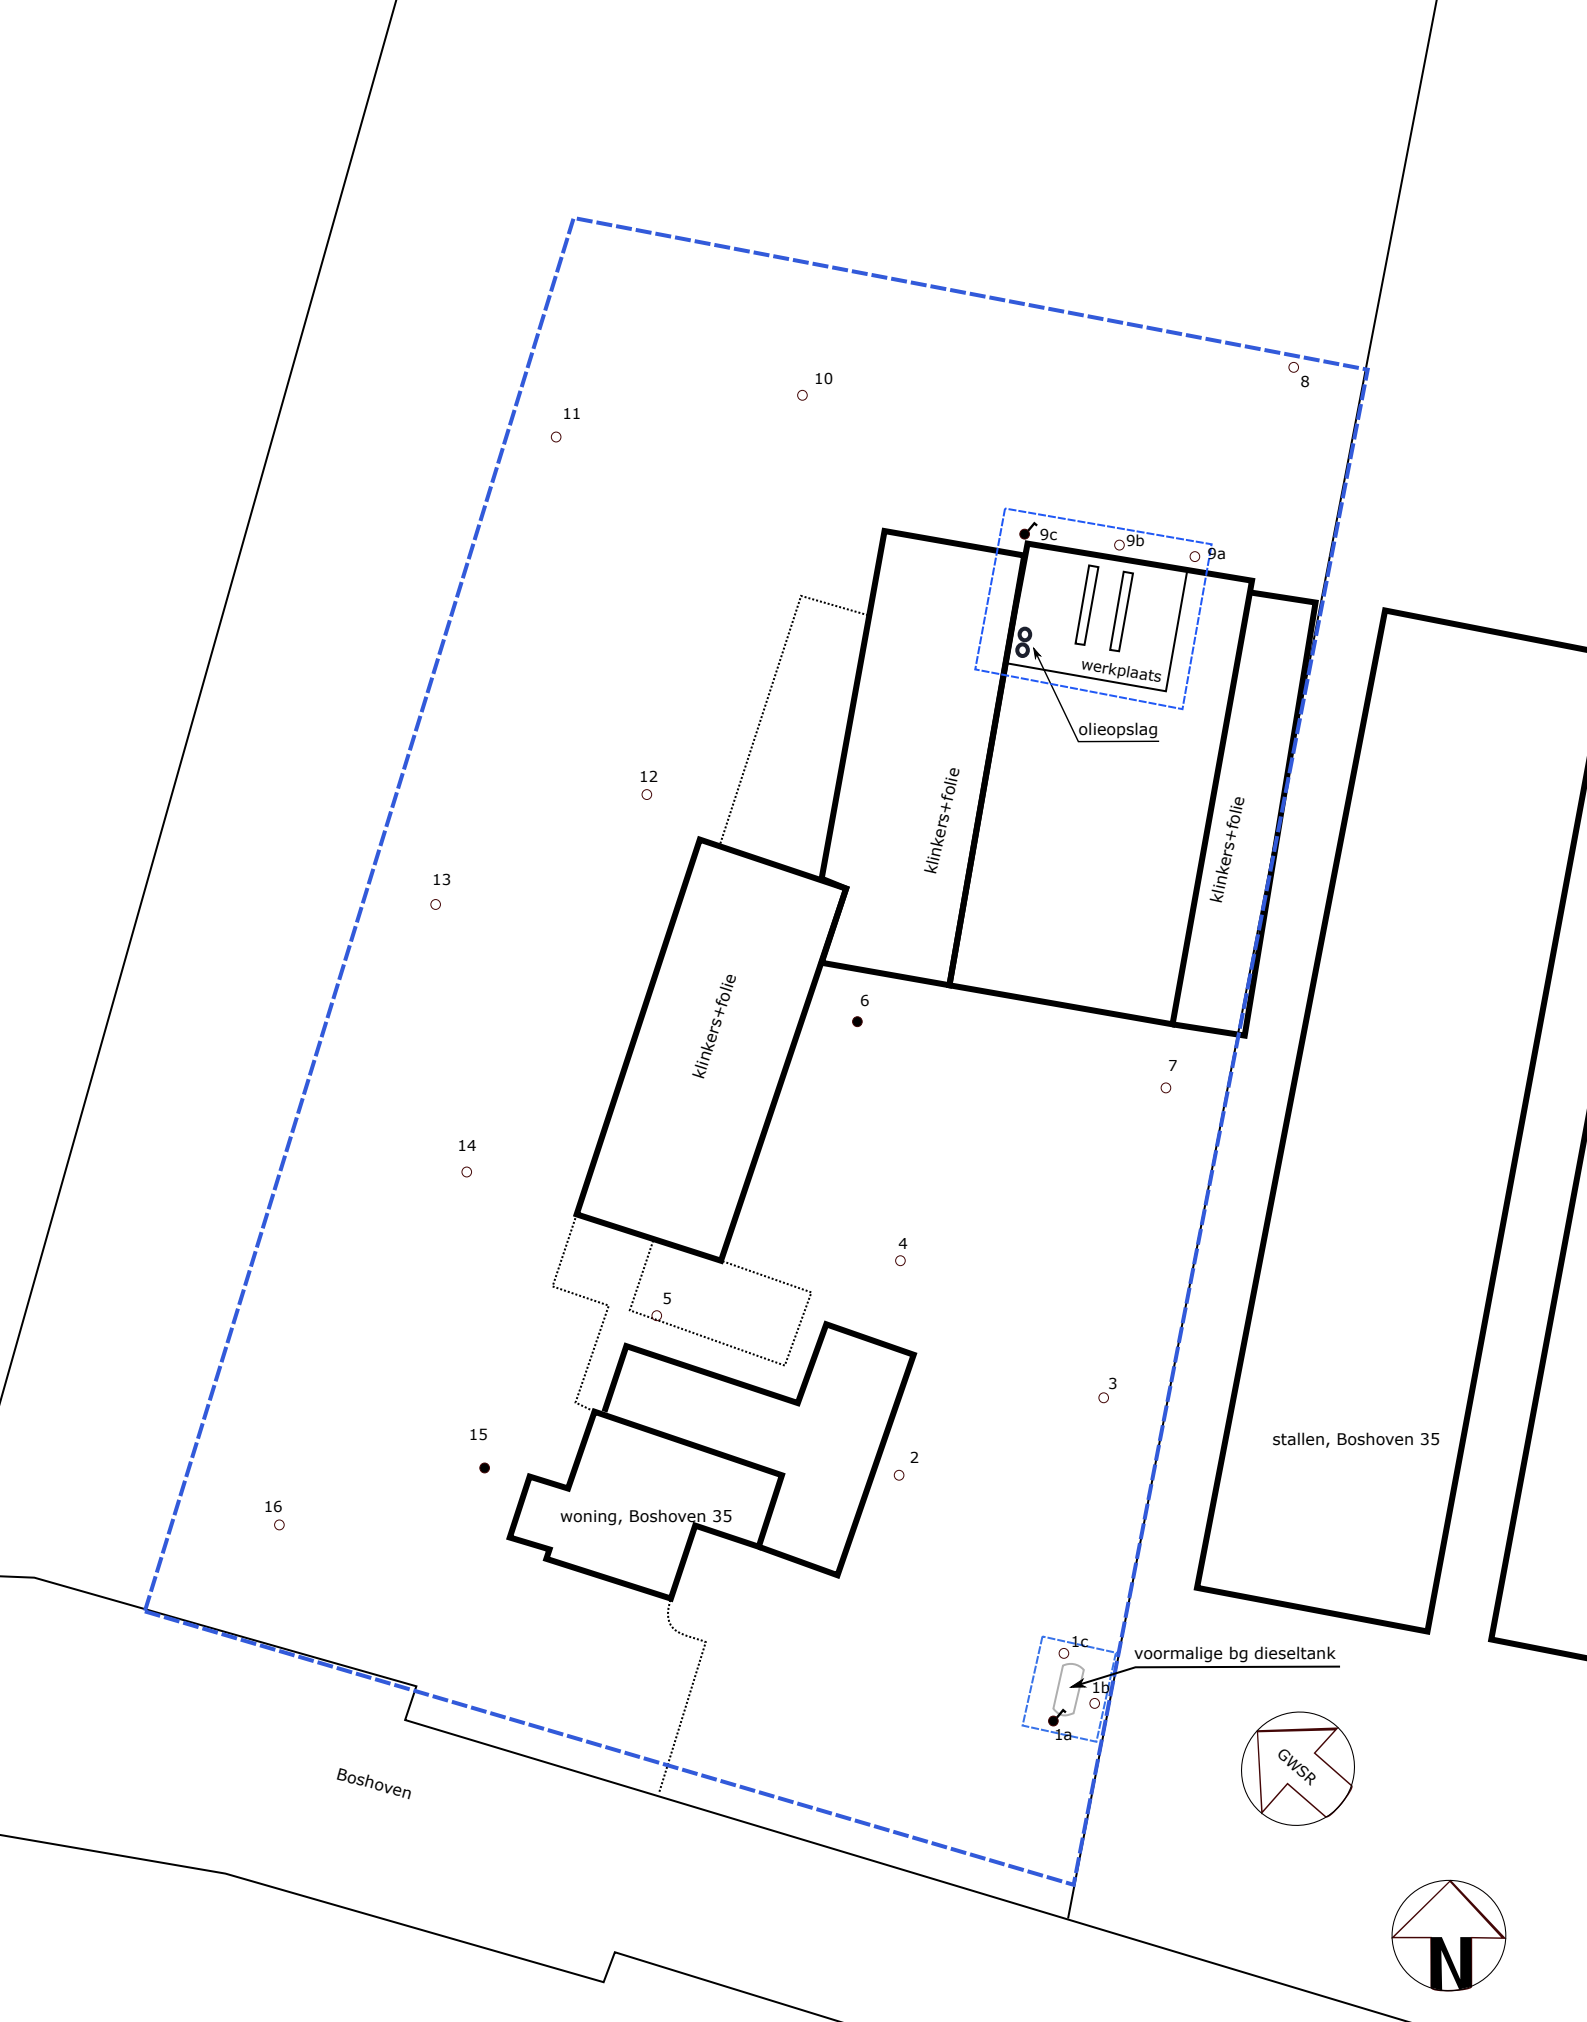
#### Situatietekening met boorlocaties

- In bijlage 2 is de plaats van de meetpunten in de situatietekening opgenomen.
- Voor de gedetailleerde boorprofielbeschrijvingen per boring wordt verwezen naar bijlage 3.
- In bijlage 6 zijn de veldwerkrapportages opgenomen
