**nader onderzoek, aanvullend onderzoek en verkennend  
asbestonderzoek  
Boshoven 37 te Alphen**

*Projectnaam* Boshoven 37 te Alphen  
*Projectnummer* B3033

*Aantal pagina's* 14 (exclusief bijlagen)  
*Datum* 23 augustus 2022

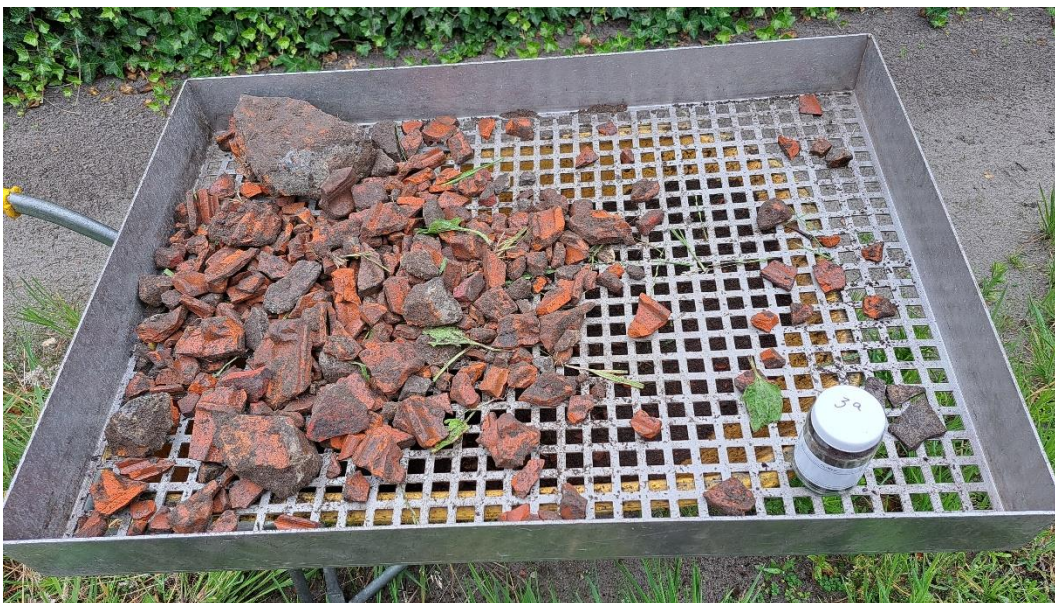
Grove fractie asbestgat 3a met asbestverdachte fragmenten (t.p.v. potje)

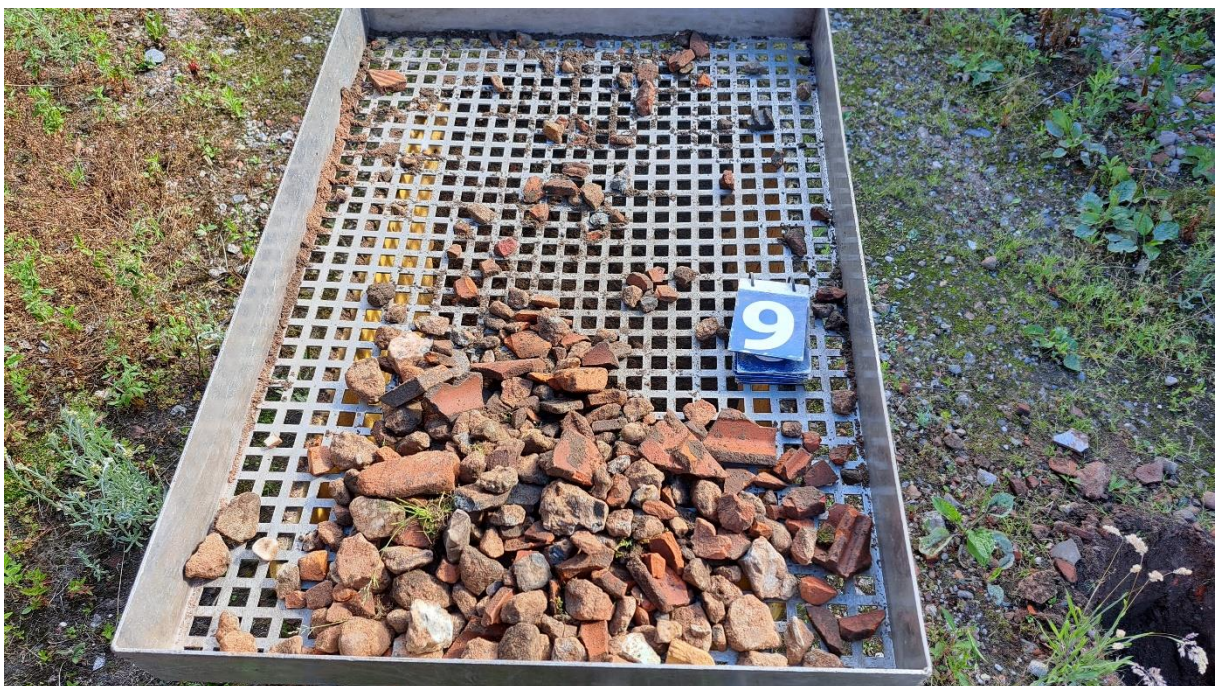
Grove fractie asbestgat 109
