## ASBESTINVENTARISATIE

t.b.v. sloop en/of renovatie  
Ulicotenseweg 46 te Chaam  
projectnummer AS 227710  
20 december 2010

Onderwerp Asbestinventarisatie ten behoeve van  
sloop/renovatie conform SC-540, type A

Locatie Ulicotenseweg 46 te Chaam

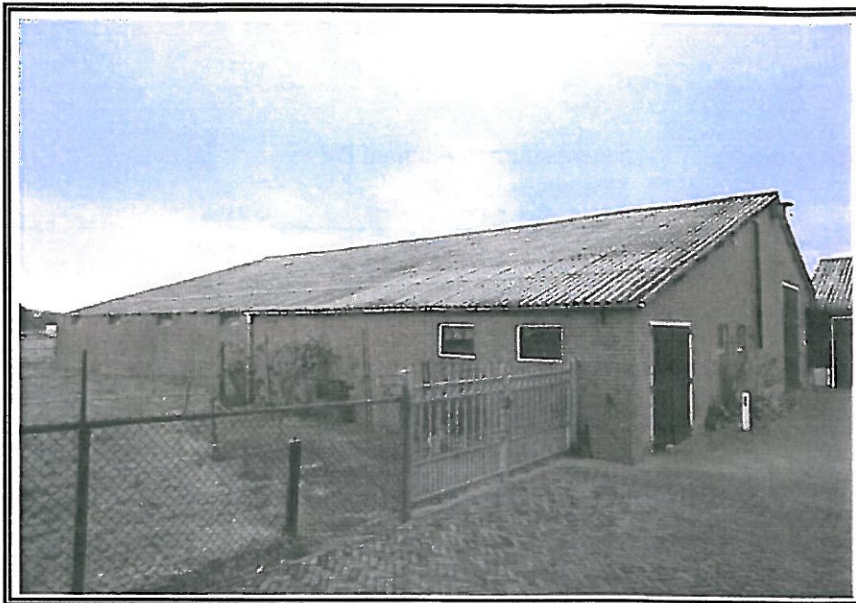
Fotonummer : 01  
 Locatie : dak opstal 1  
 Monsternummer: TBm01  
 Asbest : golfplaten  
 Hoeveelheid ± : 705 m<sup>2</sup>

| bron | locatie | materiaal | bevestiging | asbest (m/m%) | hoeveelheid (±) | monster | risico<br>klasse | sanerings-<br>methodiek |
|---|---|---|---|---|---|---|---|---|
| 1 | dak opstal 1 | golflaten | geschroefd | 10-15% chrysotiel<br>hechtgebonden | 705 m² | TBm01 | 2 | buitensanering<br>conform SC-530 |

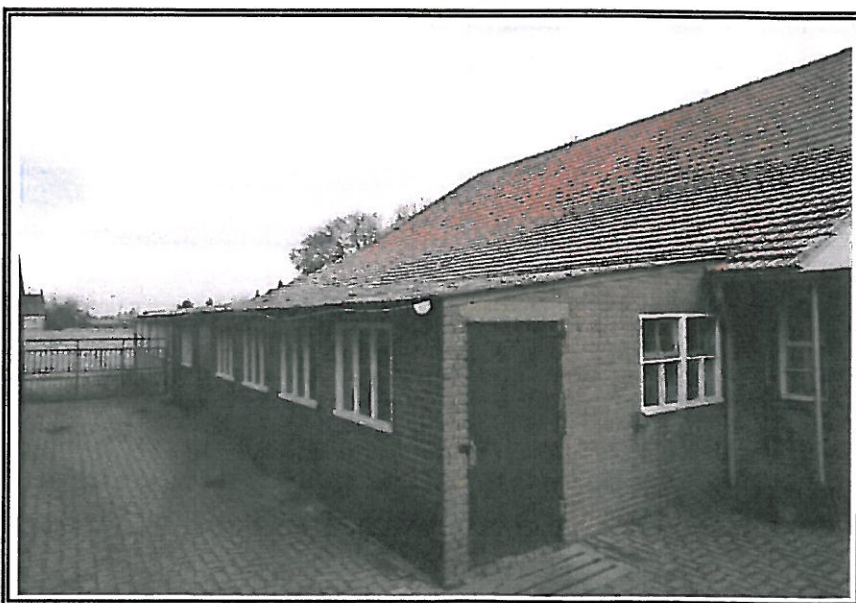
Fotonummer : 02  
 Locatie : deel van dak opstal 2  
 Monsternummer: TBm02  
 Asbest : golfplaten  
 Hoeveelheid ± : 98 m<sup>2</sup>

| bron | locatie | materiaal | bevestiging | asbest (m/m%) | hoeveelheid (±) | monster | risico<br>klasse | sanerings-<br>methodiek |
|---|---|---|---|---|---|---|---|---|
| 2 | deel van dak opstal 2 | golflaten | geschroefd | 10-15% chrysotiel<br>hechtgebonden | 98 m² | TBm02 | 2 | buitensanering<br>conform SC-530 |

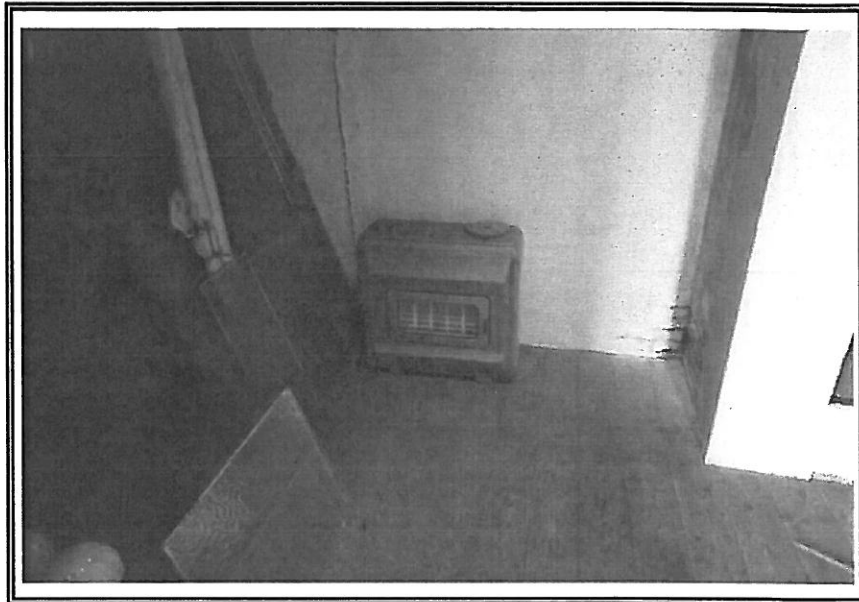
Op de verdiepingvloer van het woonhuis is een losstaande gaskachel gesitueerd (zie bron 4). Fabrieksgegevens van deze gaskachel zijn niet voorhanden. Gelet op de leeftijd wordt deze gaskachel als verdacht aangemerkt.

Fotonummer : 05  
Locatie : verdiepingsvloer woonhuis  
Monsternummer: -  
Asbest : verdachte gaskachel  
Hoeveelheid ± : 1 stuk

| bron | locatie | materiaal | bevestiging | asbest (m/m%) | hoeveelheid (±) | monster | risico<br>klasse | sanerings-<br>methodiek |
|---|---|---|---|---|---|---|---|---|
| 4 | verdiepingsvloer woonhuis | gaskachel | los | verdacht | 1 stuk | - | 1 | afvoeren<br>conform SC-530 |

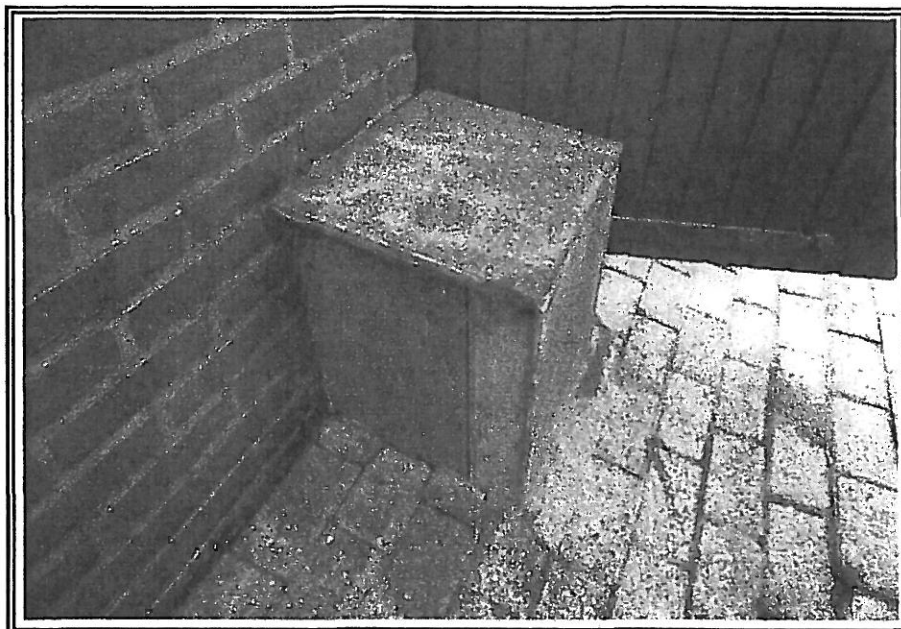
Fotonummer : 09  
 Locatie : omkasting zijgevel stal 4  
 Monsternummer: zie TBm01 en TBm12  
 Asbest : plaatmateriaal  
 Hoeveelheid ± : totaal 1,5 m<sup>2</sup>

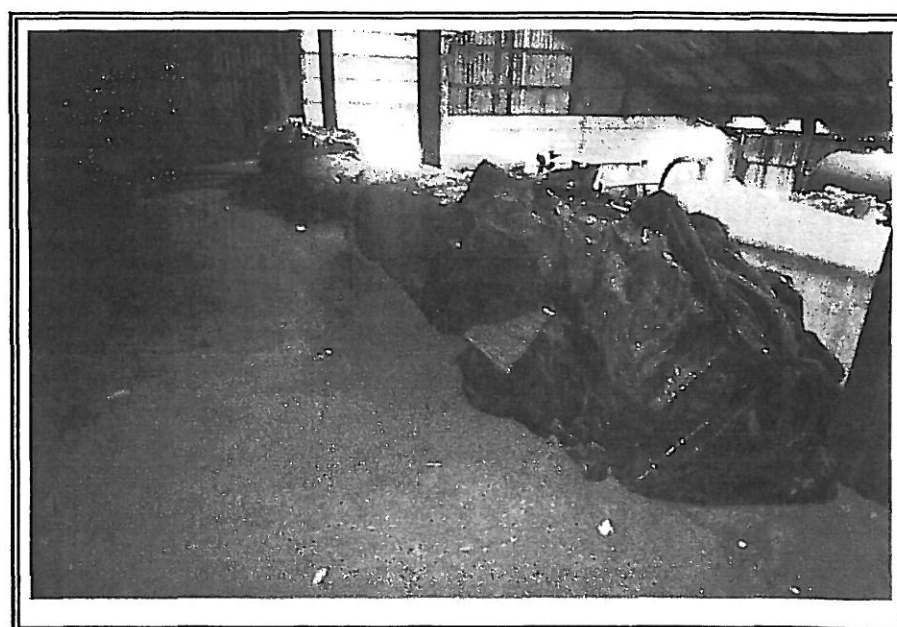
Fotonummer : 12  
 Locatie : dak kantoorunit machineberging  
 Monsternummer: -  
 Asbest : verpakt asbesthoudend materiaal  
 Hoeveelheid ± : 4 pallets
