Werkomschrijving behoud en herstel

# Geersbroekseweg 23 te Ulvenhout AC

Datum: 09-09-2024

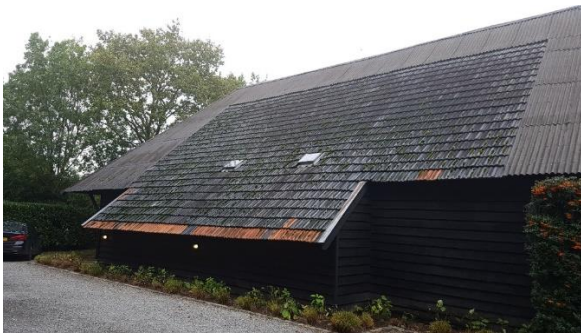
Figuur 2 | voorgevel Vlaamse schuur

Over het algemeen verkeerd de Vlaamse schuur in goede staat, begin 21<sup>e</sup> eeuw zijn er herstelwerkzaamheden uitgevoerd en zijn de gevels volledig vervangen. In onderstaande afbeeldingen zijn de voor- en achtergevel van de Vlaamse schuur weergegeven.

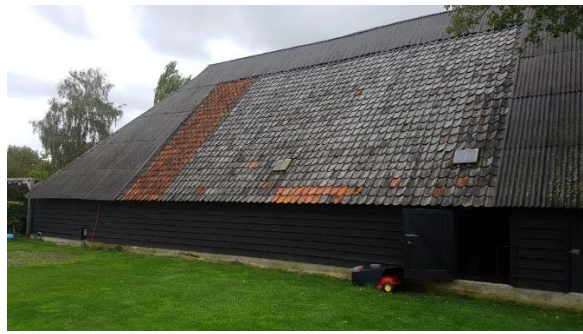
Figuur 3 | Achtergevel Vlaamse schuur

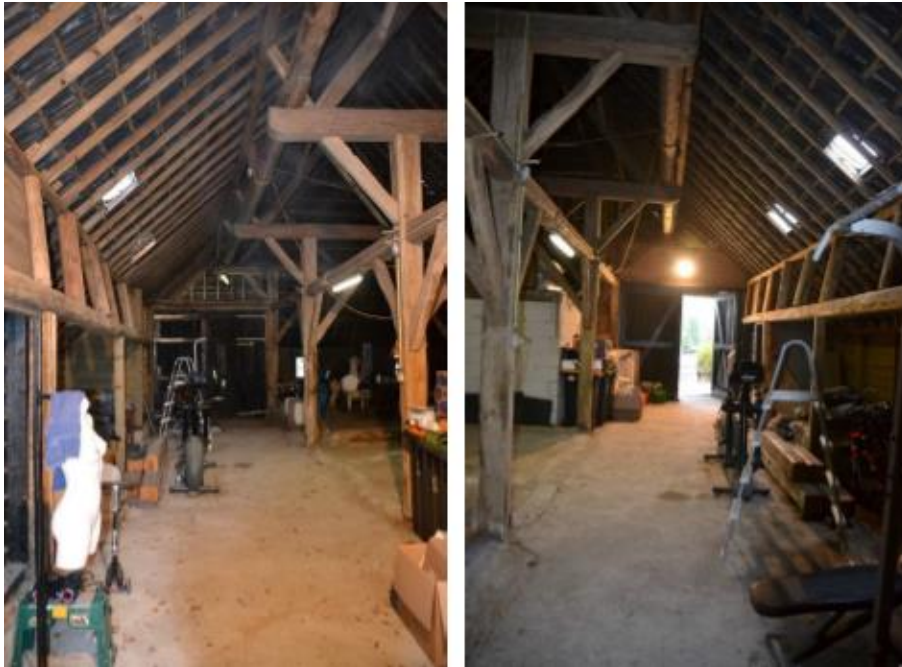
De constructie van de Vlaamse schuur is een traditionele eikenhouten gebintconstructie. Hij bestaat uit 4 houten gebinten en vormt een combinatie van anker- en dekbalkgebinten. De kap bestaat uit een sporenkap, gedragen door vier houten A-spanten. Uit de grote diversiteit van aangetroffen telmerken blijkt dat voor de constructie gebruik is gemaakt van hergebruikte onderdelen.

**Figuur 4 Spant- en kapconstructie**

De spant- en kapconstructie is van een redelijke kwaliteit. Voor het behoud en herstel van het gebouw zal de constructie tijdens de werkzaamheden nauwkeurig worden nagelopen. Eventueel slechte onderdelen worden vervangen conform bestaande afmetingen en materiaal. Deze onderdelen worden zo toegepast dat ze niet detoneren met de bestaande constructie.

Nieuwe en te herstellen verbindingen worden bevestigd door middel van een authentieke pen en gat verbinding. Mocht deze verbinding niet toereikend zijn dan kan de verbinding gemaakt worden door middel van een door en door boutverbinding. De bout zelf zal verzonken aanbrengen, hierop een houten prop aanbrengen in de vorm van een authentieke houten pen geklemd en verlijmd.

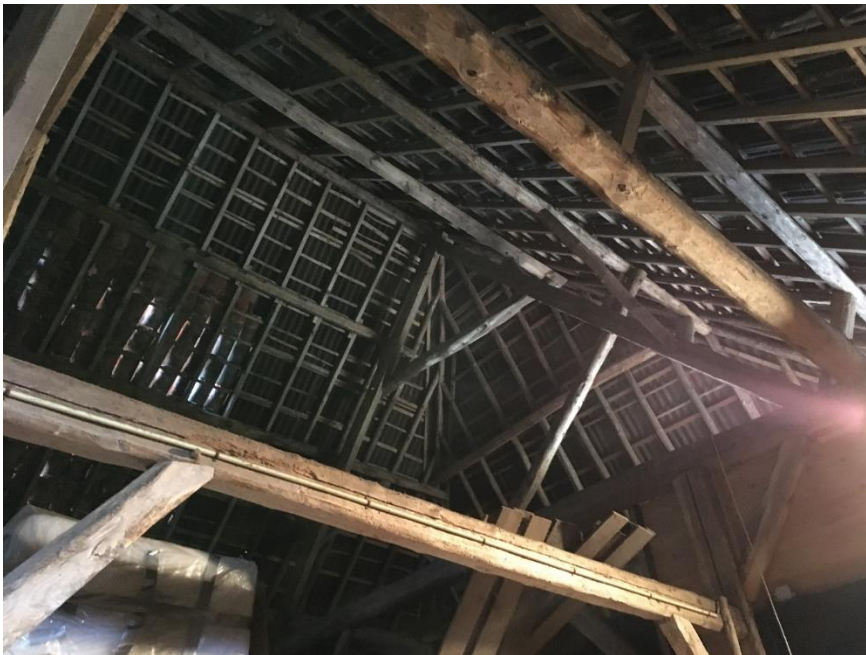
Zoals in bij spant- en kapconstructie beschreven bestaat de kapconstructie uit een sporenkap. Het dak is gedekt met golfplaten met in de lange dakschilden gecentreerde met dakpannen gedekte vlakken. Waar het dak nu met golfplaten gedekt is, was het dak voorheen met stro of riet gedekt. De panbedekking bestaat aan de voorzijde uit overwegend gesmoorde muldenpannen, op enkele plaatsen aangevuld met rode muldenpannen. Aan de achterzijde is het vlak gedekt met overwegend gesmoorde oude holle pannen, gedeeltelijk aangevuld met rode oude holle pannen.

**Figuur 5 | huidige dakconstructie**

De dakpannen worden afgehaald en later teruggeplaatst. De golfplaten worden verwijderd. Eventueel slechte sporen worden vervangen conform de huidige houtmaten en houtsoort. Op de sporen worden vervolgens geïsoleerde dakplaten aangebracht. De dakpannen worden zoals bestaand op het dak teruggeplaatst. Slechte dakpannen worden vervangen conform de bestaande pannen. Op de overige delen wordt een rieten geschroefde dakbedekking aanbracht. Het dakpakket zal door de isolatie in zijn totaliteit dikker worden, ongeveer 20 cm. De dakhelling en zeeg in het dakvlak zal wel gelijk blijven aan het bestaande dakvlak.

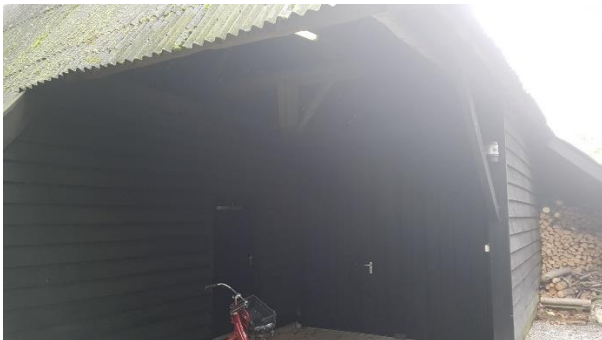
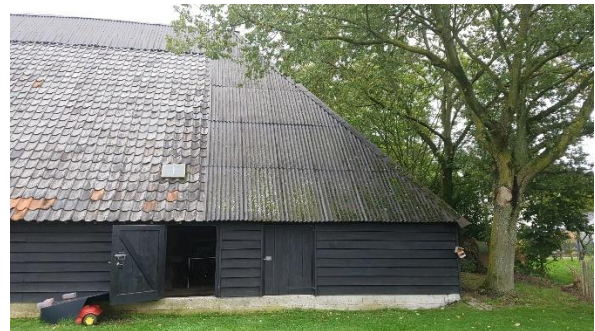
De gevels zijn voorzien van diverse gevelopeningen en bestaan met name uit opgeklampte houten (dubbele) deuren. Alleen de linkerzijgevel is voorzien van twee houten vierruits vensters.

**Figuur 6 | bestaande gevelopeningen**

Voor de nieuwe functie (wonen) van de schuur is het wenselijk meer daglicht binnen te creëren. Hiervoor worden zoveel mogelijk de bestaande gevelopeningen gebruikt, bij voorkeur terugliggend. Nieuwe houten kozijnen zonder raamverdeling worden geplaatst achter de bestaande deuropeningen. De bestaande opgeklampte deuren zullen dan vervolgens in vaanstand worden gezet. Het aanbrengen van nieuwe gevelopening tot een minimum beperken zodat het gesloten karakter van de Vlaamse schuur beleefbaar blijft. Verblijfsruimtes waar daglicht gewenst is zo positioneren dat ze gebruik kunnen maken van bestaande gevel openingen.

Bestaande houten deuren worden zoveel mogelijk hergebruikt en zo nodig (gedeeltelijk) vervangen conform bestaand. Bestaand hang- en sluitwerk wordt gereinigd, gestraald, eventueel gerepareerd en opnieuw gespoten in de huidige kleur.

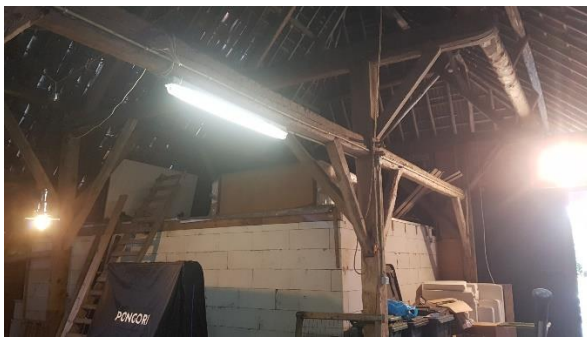
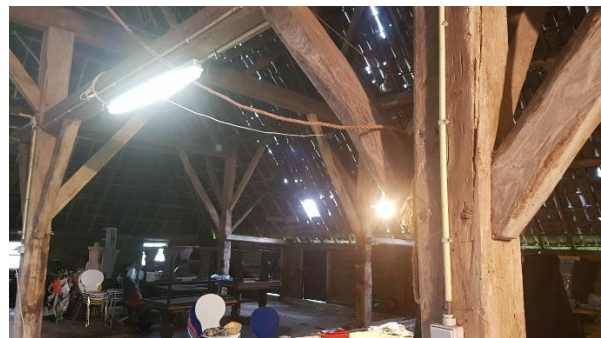
Het interieur van de Vlaamse schuur bestaat hoofdzakelijk uit een open ruimte. Alleen aan de zuidzijde is later een nieuwe ruimte opgetrokken van kalkzandsteenblokken. De hele schuur is voorzien van een later aangebrachte betonnen vloer. Verder wordt de aanblik van het interieur bepaald door de houten draagconstructie.

Figuur 7 | bestaand interieur

De bestaande houten draagconstructie blijft volledig gehandhaafd en de balken zullen zichtbaar blijven in de nieuw te realiseren woning. De indeling voor de woning dient op zo'n manier gerealiseerd te worden dat het karakter van de schuur goed zichtbaar en behouden blijft. Nieuwe wanden 'los' van de bestaande houten constructie plaatsen, zo dat kolommen en balken vrij blijven.
