**Vlaamse schuur**

**Redengevende omschrijving met waardestelling**  
Geersbroekseweg 23 te Ulvenhout  
Gemeente Alphen-Chaam

Adres : Geersbroekseweg 23  
Postcode : 4858 RE  
Plaats : Ulvenhout AC  
Kadastraal : Chaam, G 1439  
Oorspronkelijke functie : Vlaamse schuur  
Huidige functie : Vlaamse schuur  
Bouwjaar : 1925

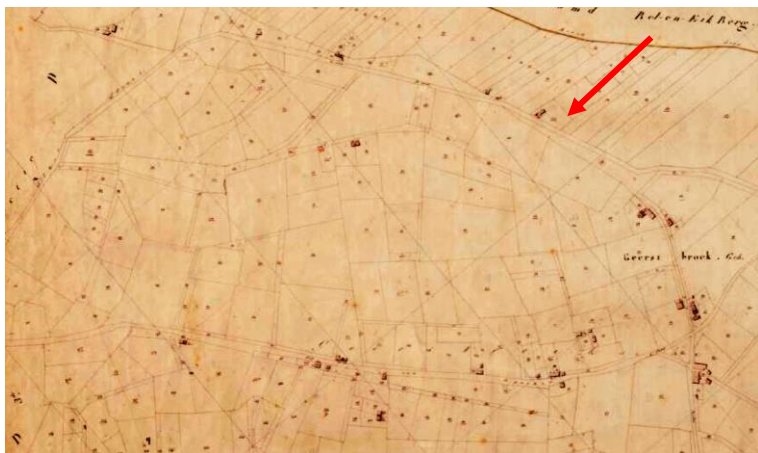
*Uitsnede van het gehucht Geersbroek op het Kadastraal Minuutplan 1811-1832, Ginnen en Bavel, sectie D, blad 2. Bron: Beeldbank Rijksdienst voor het Cultureel Erfgoed.*

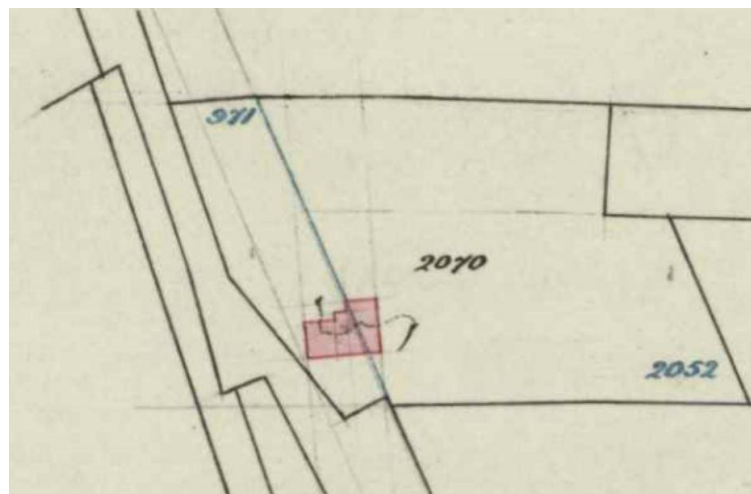
De Vlaamse schuur, behorende bij de voormalige boerderij Geersbroekseweg 23, is op ruime afstand ten oosten van de Geersbroekseweg gelegen met de nok evenwijdig aan de weg. Op het Kadastraal Minuutplan 1811-1832 is op de locatie van de huidige boerderij en schuur nog geen bebouwing aanwezig. In 1912 is voor het eerst bebouwing ingetekend op de kadastrale hulpkaart in de vorm van wat een kop-rompboerderij lijkt te zijn geweest. De kadastrale hulpkaart uit 1925 toont een wijziging, uitbreiding of vervangende nieuwbouw van de boerderij, evenals de bijbouw van de Vlaamse schuur en een bakhuis. Daaruit blijkt dat de Vlaamse schuur in 1925 is gebouwd. Het bakhuis, dat in hetzelfde jaar werd gebouwd, is inmiddels verdwenen.

*Uitsnede van de kadastrale hulpkaart uit 1912 met daarop als nieuwe bebouwing de eerste boerderij getekend. Bron: Kadaster Archiefviewer, archiefnr. 248.*

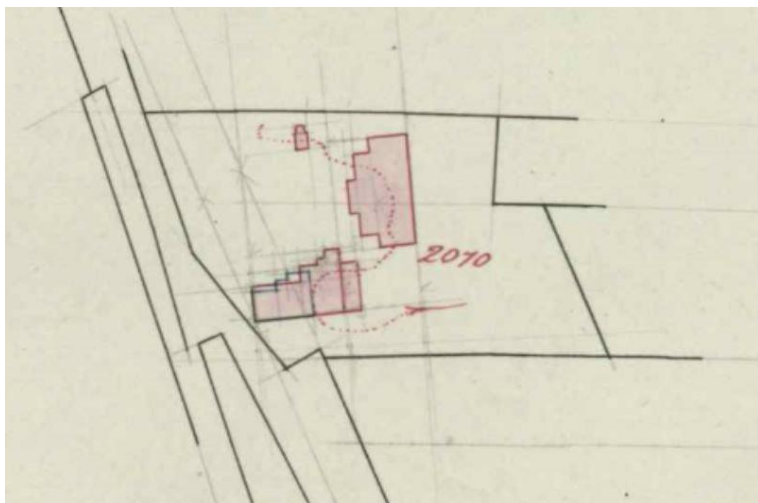
*Uitsnede van de kadastrale hulpkaart uit 1925 met daarop de gewijzigde boerderij en nieuwe schuur en bakhuis getekend.  
Bron: Kadaster Archiefviewer, archiefnr. 298.*

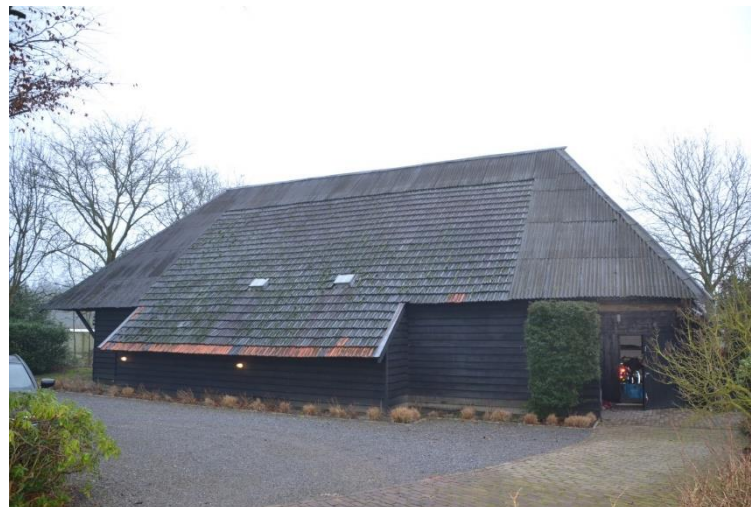
De gevel bevat uiterst links de uitsparing ten behoeve van de toegang tot de zijlangsdeel. De gevels in de uitsparing bestaan uit houten potdekselwerk met in de oostzijde een houten loopdeur en in de zuidzijde de opgeklampte, houten dubbele deeldeuren. De uitgebouwde zijbeuk is aan de linkerzijde open ten behoeve van houtopslag. Uiterst rechts bevindt zich eenzelfde uitsparing ten behoeve van de deel als aan de linkerzijde. In de rechter uitsparing bevinden zich in de oostzijde dubbele houten, opgeklampte schuurdeuren en in de noordzijde dubbele houten, opgeklampte deeldeuren. De voorgevel bevat verder geen gevelopeningen. In het dakvlak bevinden zich twee kleine stalen dakvensters.

*Voorgevel.*

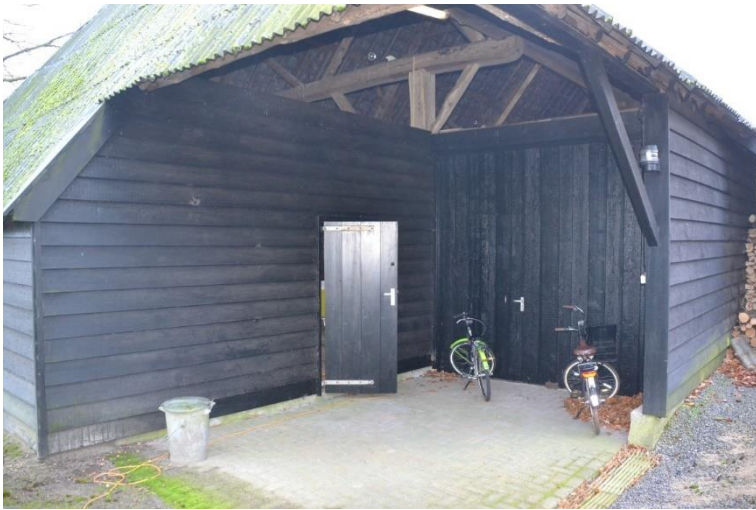
*Uitsparing links in de voorgevel met houten loopdeur en deel-  
deuren.*

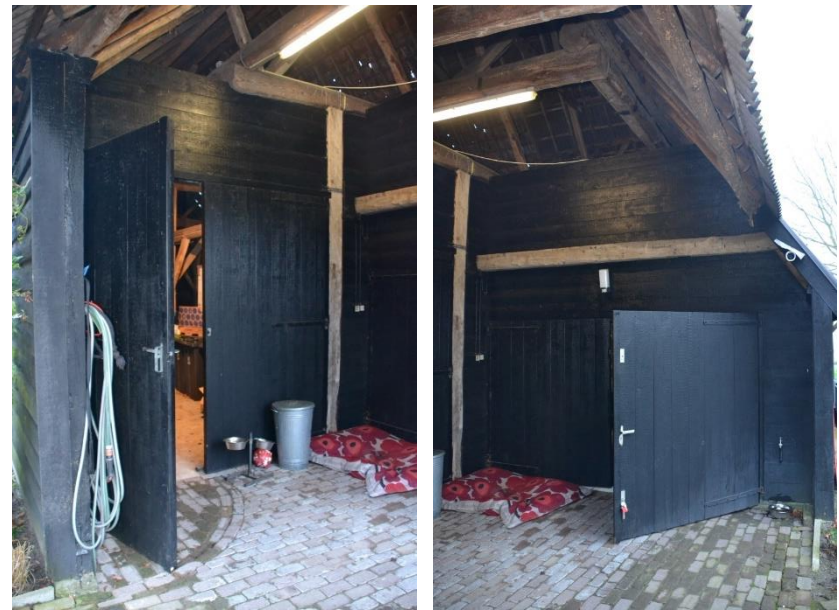
*Uitsparing rechts in de voorgevel met deeldeuren (links) en schuur-  
deuren (rechts).*

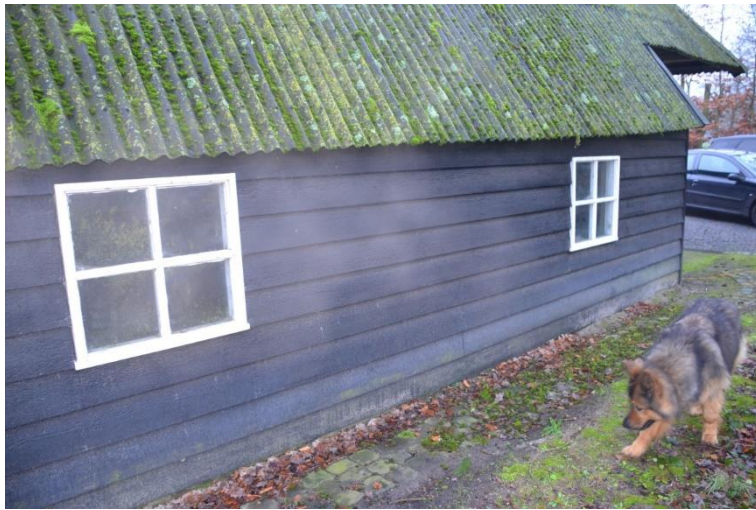
De linkerzijgevel bestaat uit houten potdekselwerk op een betonnen plint en bevat twee houten vierruits vensters.

*Linkerzijgevel.*

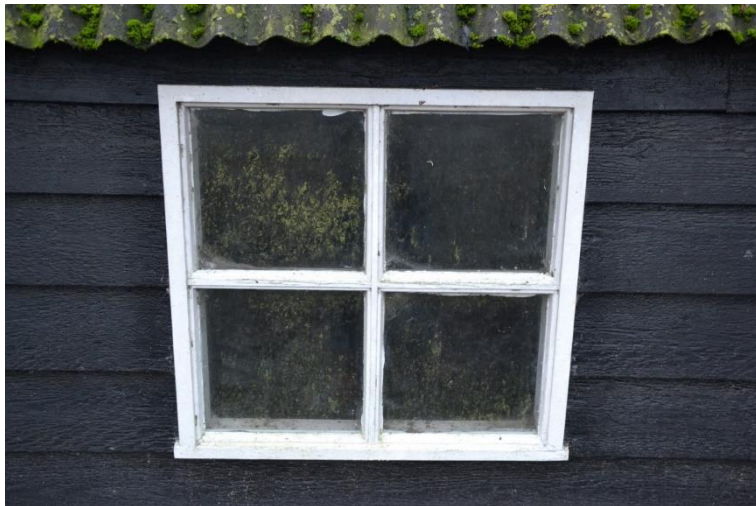
*Eén van twee vensters in de linkerzijgevel.*

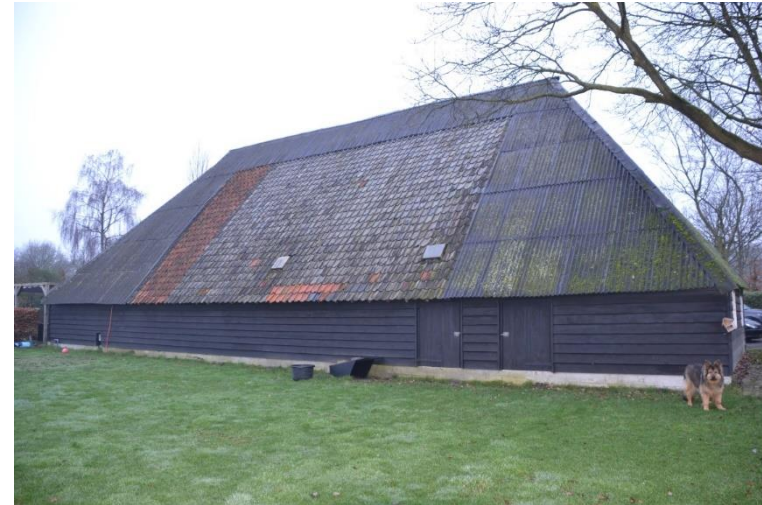
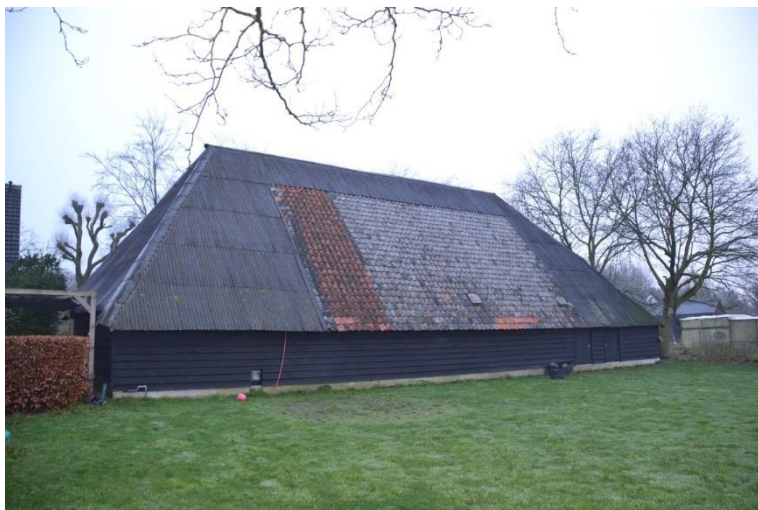
De achtergevel op betonnen plint bestaat uit houten potdekselwerk. Rechts in de gevel, tussen de plint en de dakrand, twee houten loopdeuren. Links in de gevel ter hoogte van de plint een opening ten behoeve van een luchtafvoer. In het pannenvlak twee stalen dakvensters.

*Achtergevel.*

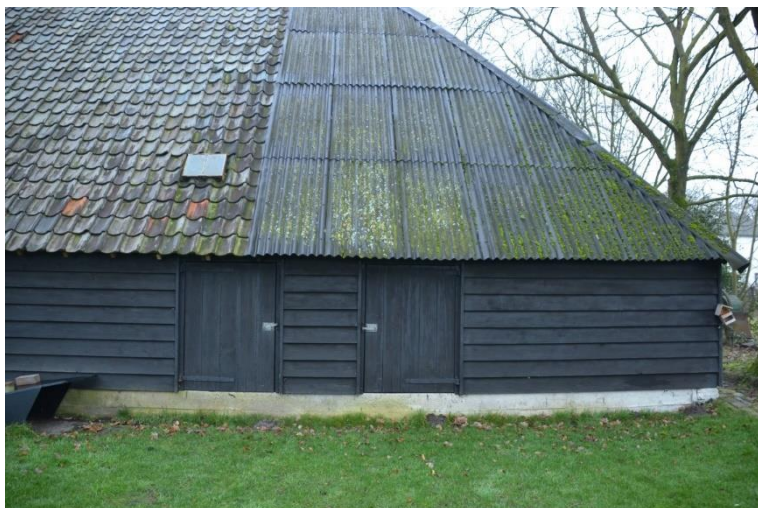
*Houten loopdeuren in de achtergevel.*

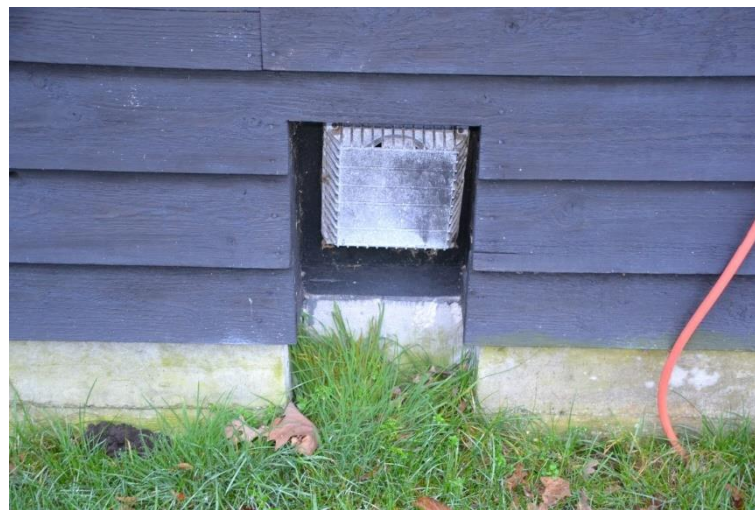
*Opening in de plint van de achtergevel met luchtafvoer.*

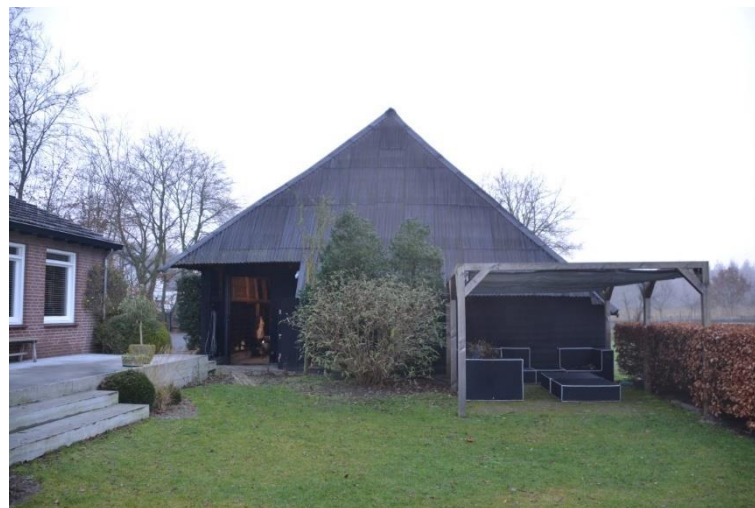
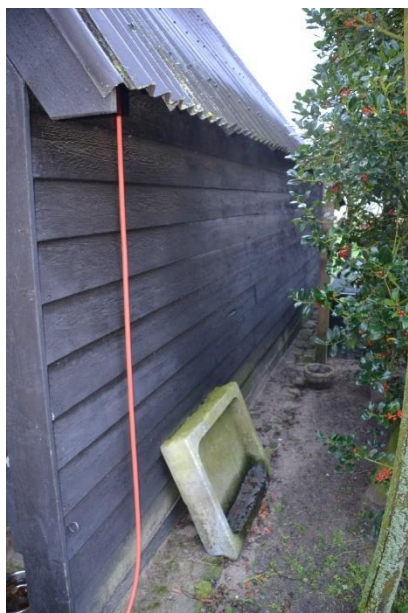
*Rechterzijgevel.*

De rechterzijgevel op betonnen plint bestaat uit houten gepotdekselde delen en is geheel blind.

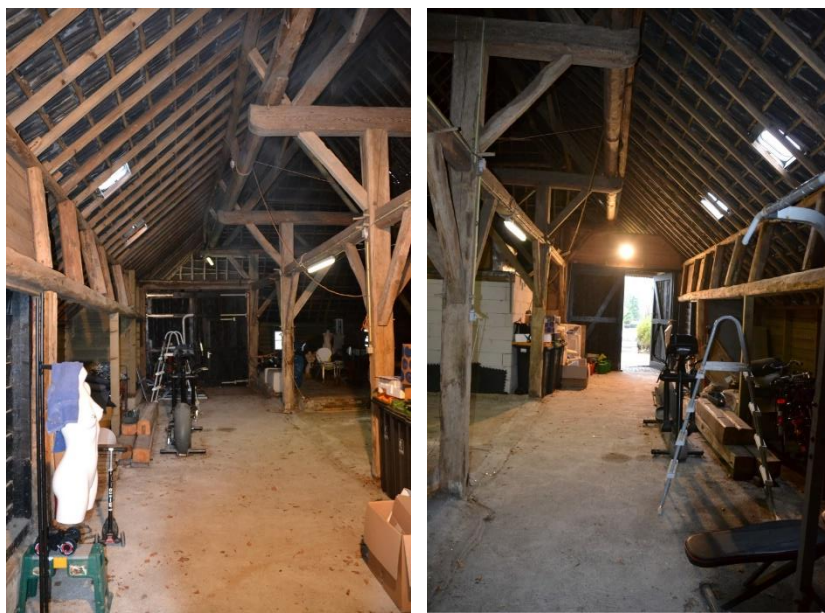
Het interieur van de schuur bestaat hoofdzakelijk uit een open ruimte. Alleen aan de zuidzijde is later een nieuwe ruimte opgetrokken van kalkzandsteenblokken. De hele schuur is voorzien van een later aangebrachte betonnen vloer. Deels is nog het opgaande metselwerk aanwezig van voergoten en zijn sporen van de groepen zichtbaar.

*De deel naar het noorden (links) en naar het zuiden (rechts) gezien.*

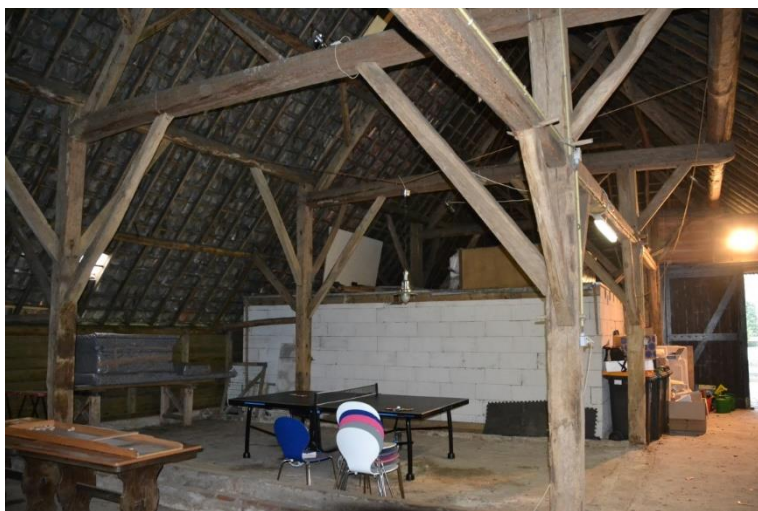
*Interieur van de schuur naar de zuidzijde gezien.*

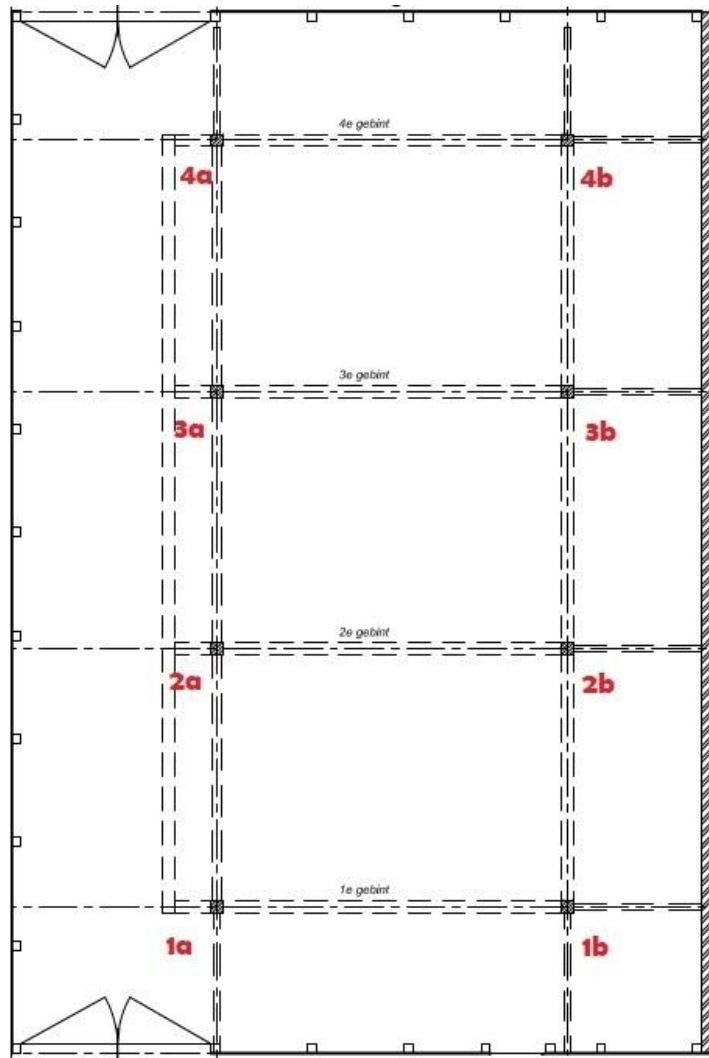
De gebinten en bijbehorende spanten zullen afzonderlijk beschreven worden met de daarop aangetroffen telmerken. Door de hoogte van de constructie zijn mogelijk niet alle aanwezige telmerken waargenomen. Vanwege de diversiteit aan telmerken is in onderstaande plattegrond een alternatieve nummering gegeven aan de gebinten cq. spanten met elk een zijde 'a' (langsdeelzijde) en een zijde 'b'. Deze nummering staat los van wat is aangetroffen op de constructie, maar dient puur ter verduidelijking van de beschrijving. De gebinten op de plattegrond zijn genummerd van zuid naar noord. De linkergevel op de tekening is in deze beschrijving dus de voorgevel.

Voorbeeldplattegrond van een Vlaamse schuur met aanduiding van de gebintstijlen.

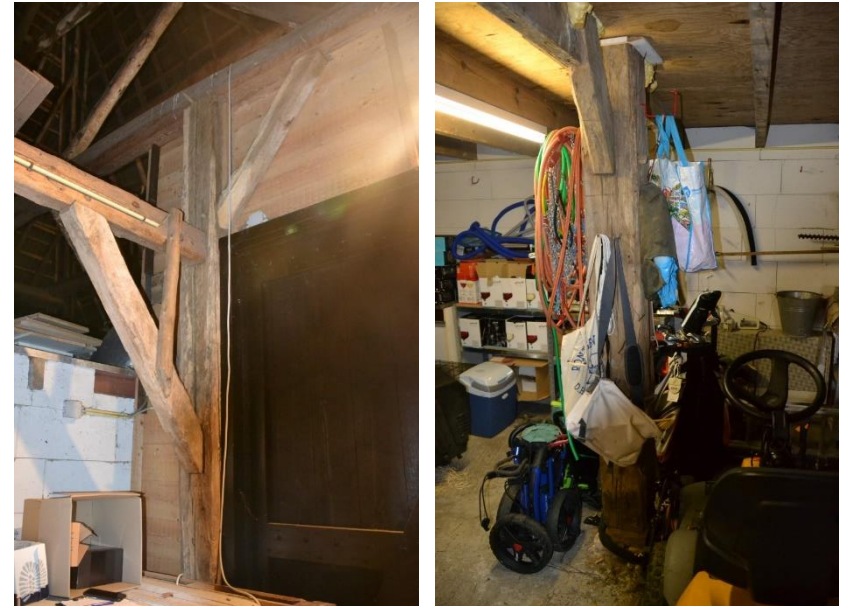
Gebint 1 met zijde 1a (links) en zijde 1b (rechts).

Aan zijde 1a is de gebintstijl voorzien van het telmerk 'VIII'. Hetzelfde telmerk 'VIII' is aangebracht op bijbehorende gebintkoppelbalkschoor. Het was niet zichtbaar op welke wijze de gebintstijl gefundeerd is.

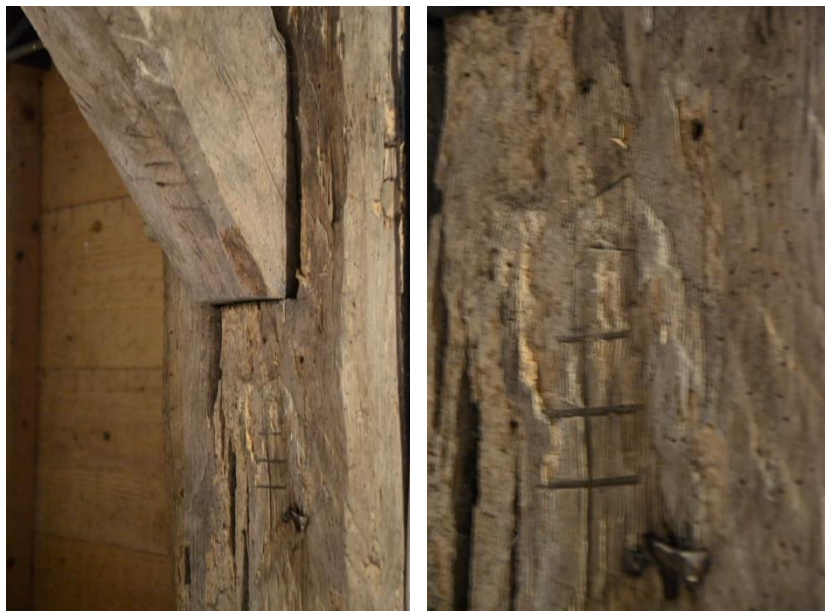
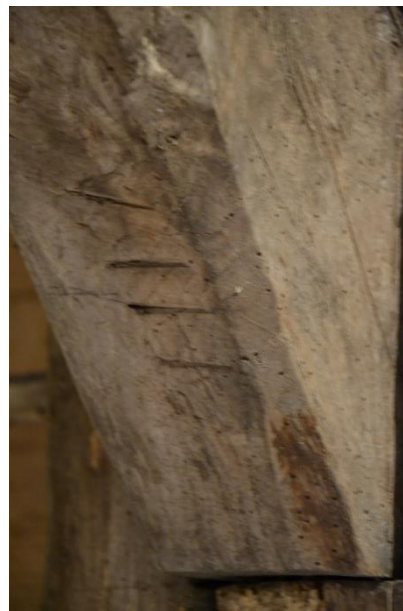
*Links: gehakt telmerk VIII op zowel de gebintstijl als de gebintkoppelbalkschoor. Rechts: detail van het telmerk op de gebintstijl.*

*Detail van het telmerk op de gebintkoppelbalkschoor.*

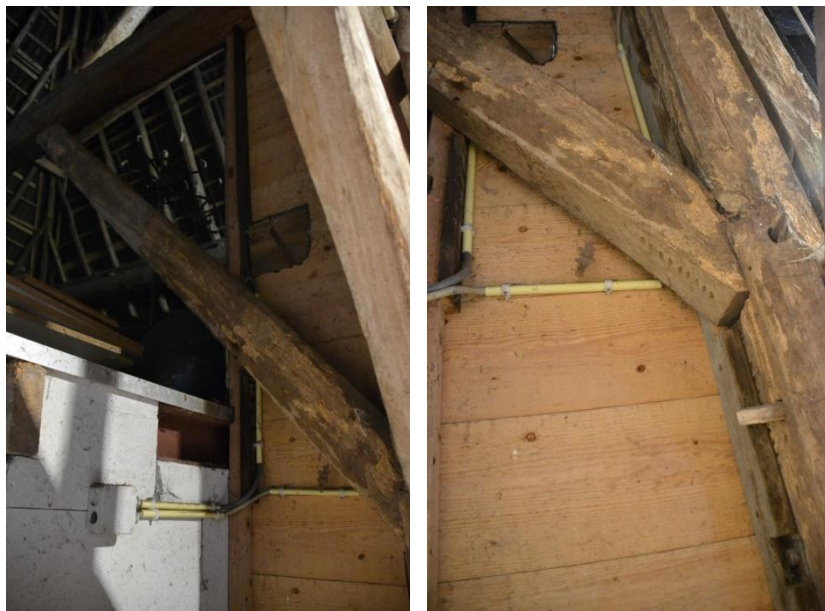
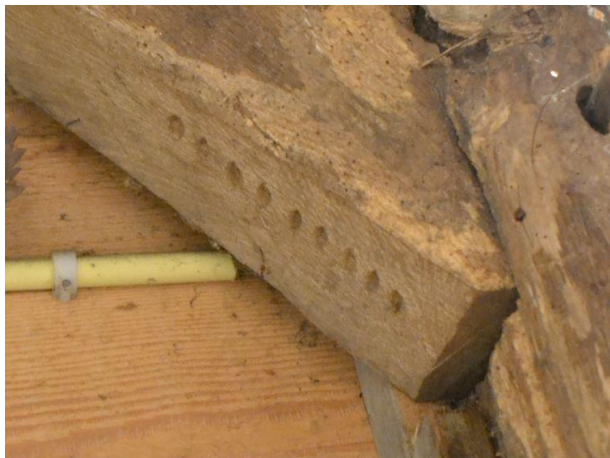
Het korbeel dat aan de zijde van de middenbeuk de gebintstijl met de gebintbalk verbindt, is voorzien van 9 gegutste ovaaltjes: '000000000'.

*Links: korbeel dat gebintstijl 1a met gebintbalk verbindt. Rechts: detail korbeel.*

*Detail telmerk op korbeel van 9 gegutste ovaaltjes.*

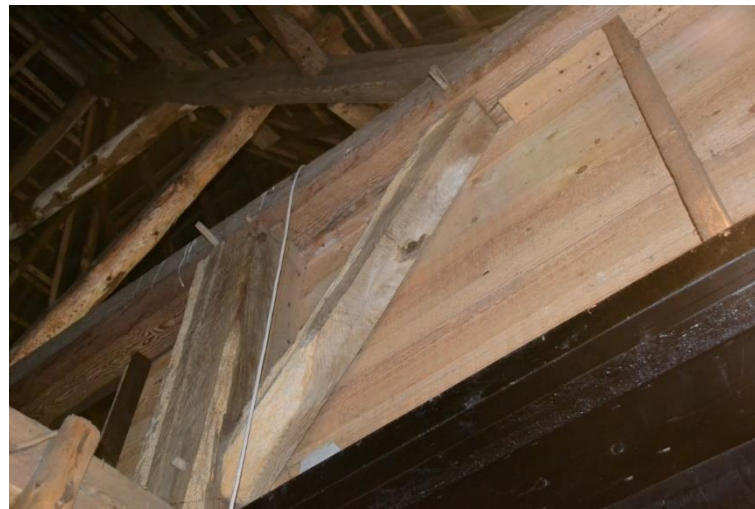
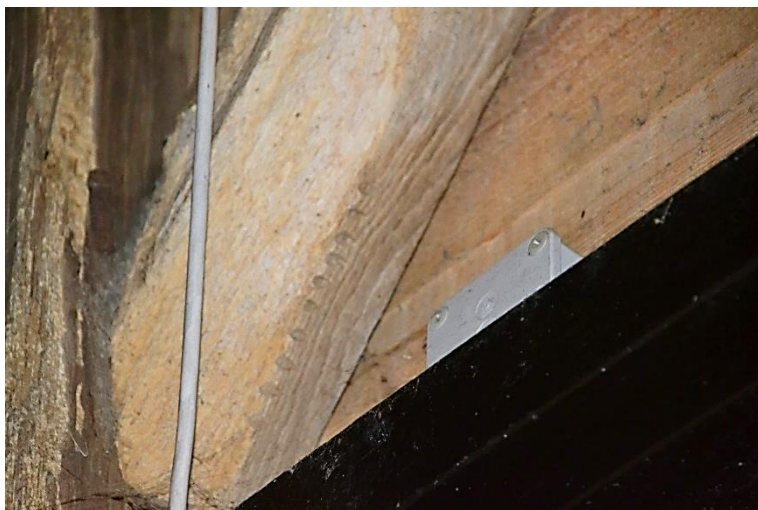
Het korbeel dat de gebintstijl met de gebintbalk aan de deelszijde verbindt is voorzien van 10 gegutste ovaaltjes: '0000000000'.

*Korbeel dat gebintstijl aan de deelszijde met gebintbalk verbindt.*

*Detail telmerk op korbeel van 10 gegutste ovaaltjes.*

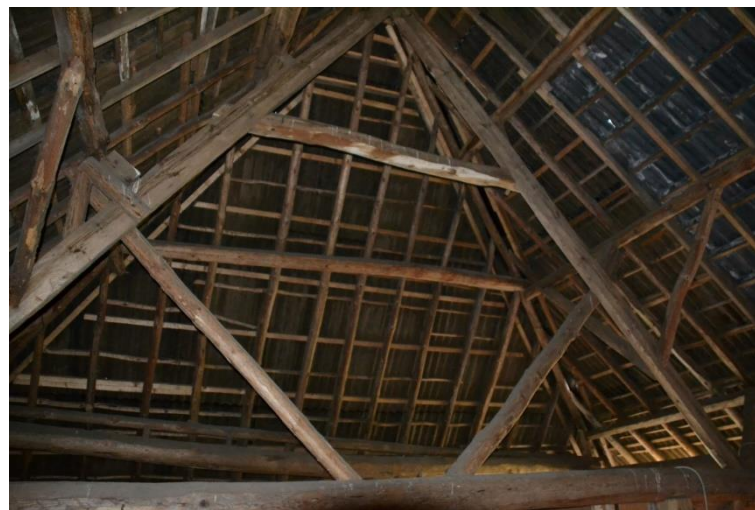
Op het spantbeen 1a is een gezaagd telmerk aangetroffen: ////  
De spanten zijn later verstevigd met rondhouten  
windverbanden, die door middel van spijkers aan de spantbenen  
en gebintbalk zijn bevestigd.

*Spant 1 verstevigd met windverbanden.*

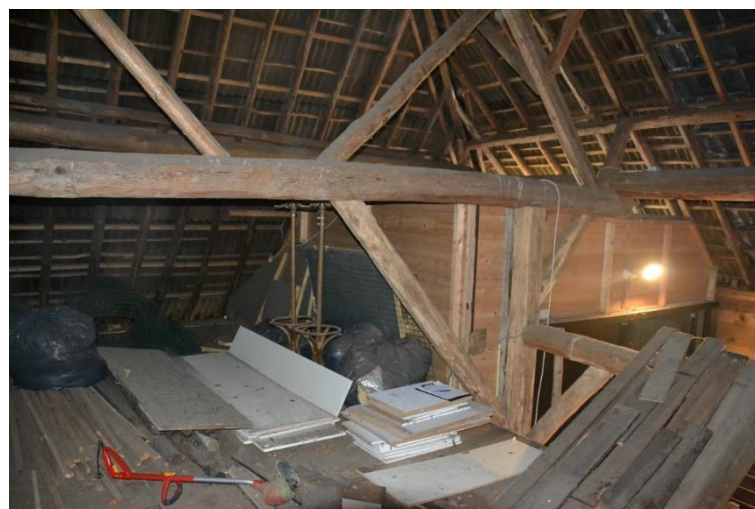
*Bovenzijde van gebint 1a met daarop het spant.*

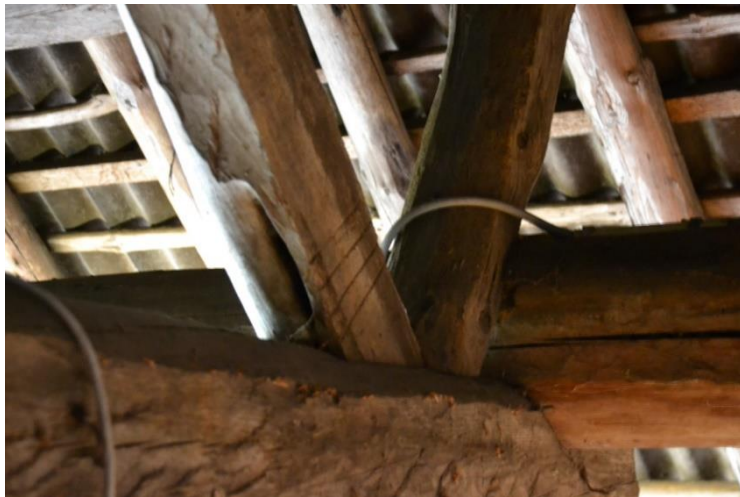
*Gezaagd telmerk //// in spantbeen 1a.*

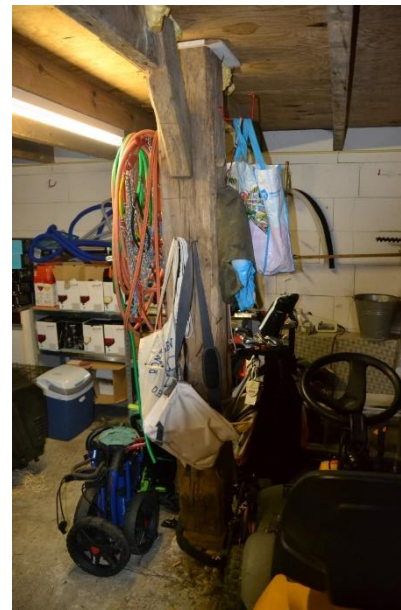
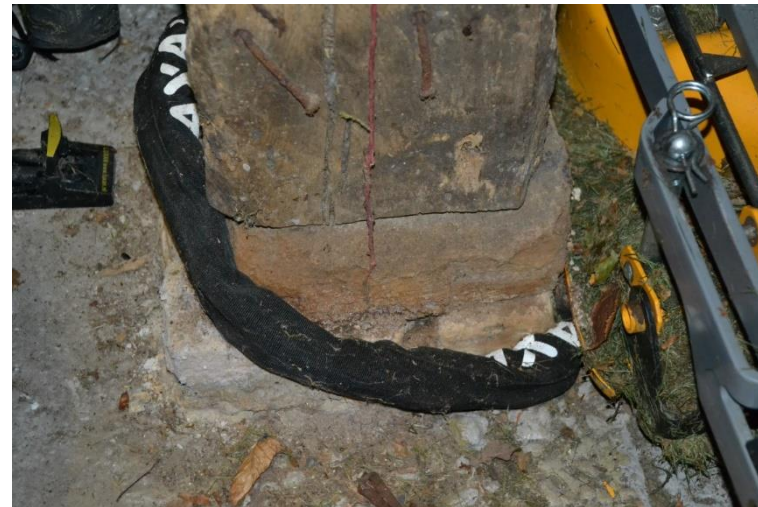
Aan zijde 1b staat de gebintstijl op een gemetselde poer met houten slof. Bij de aansluiting met de gebintbalk is de stijl voorzien van het telmerk 'I'. De gebintbalk is ter hoogte van deze verbinding van hetzelfde telmerk 'I' voorzien. Ook bij de aansluiting met het spantbeen bevat de gebintbalk dit telmerk. Op het spantbeen 1b is geen telmerk waargenomen.

*Gebintstijl 1b*

*Gemetselde poer met houten slof onder de gebintstijl.*

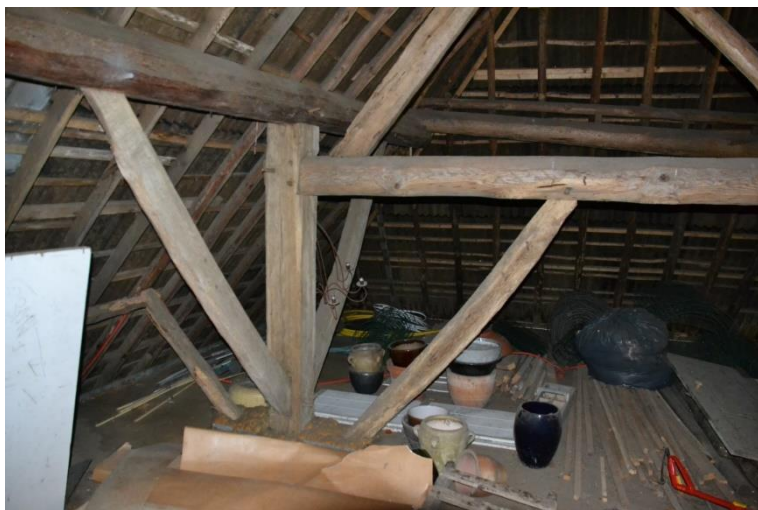
Aansluiting gebintstijl met ankerbalk en gebintplaat vanaf het noorden gezien.

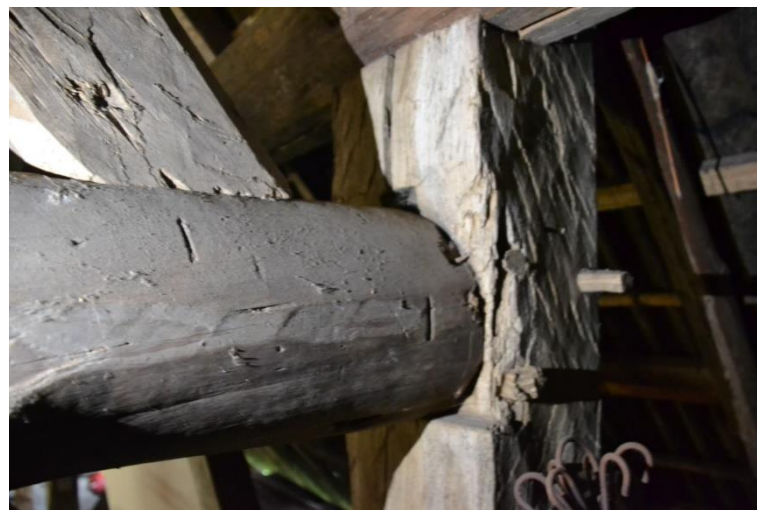
Gehakt telmerk 'I' aan de zuidzijde van het gebint op de gebintstijl en 2 keer op de ankerbalk.

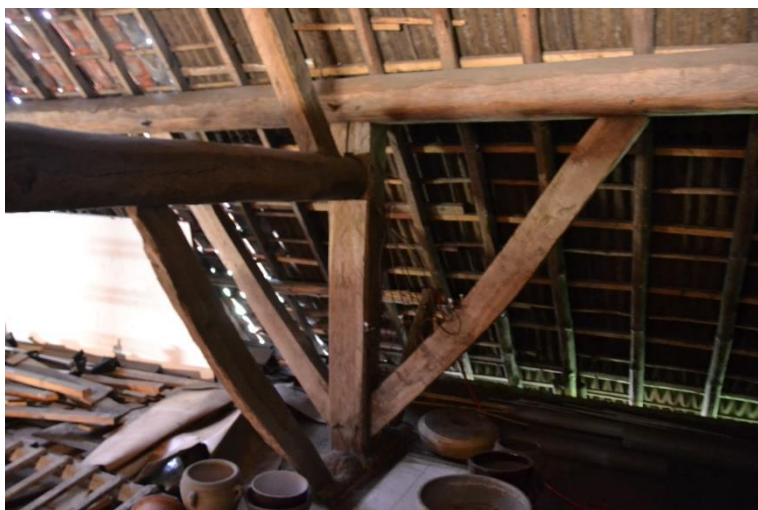
Aansluiting gebintstijl met ankerbalk en gebintplaat vanaf het zuidwesten gezien.

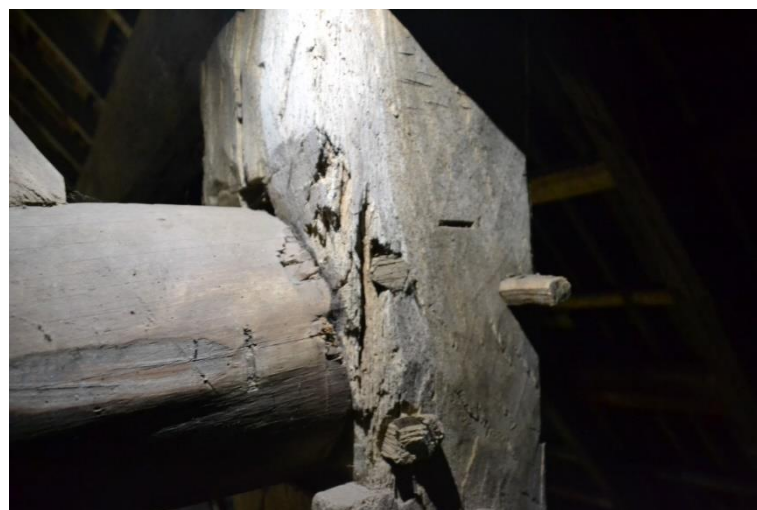
Dezelfde onderdelen als in de vorige afbeelding, maar met duidelijk het telmerk op de gebintstijl.

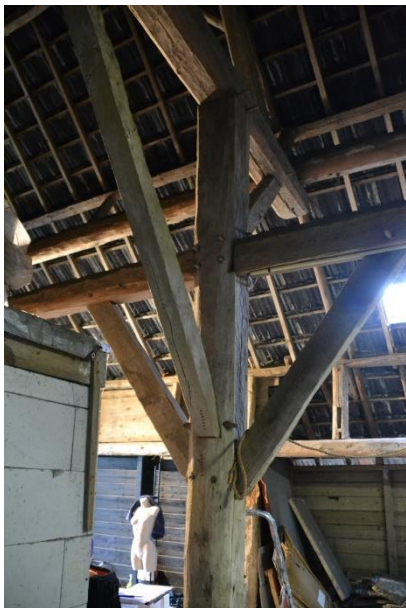
*Gebintstijl 2a.*

Gebintstijl 2a staat op een gemetselde poer met houten slof. De gebintstijl is bij de aansluiting met de dekbalk voorzien van het telmerk 'II'. Ook de dekbalk is op deze plaats van het telmerk 'II' voorzien.

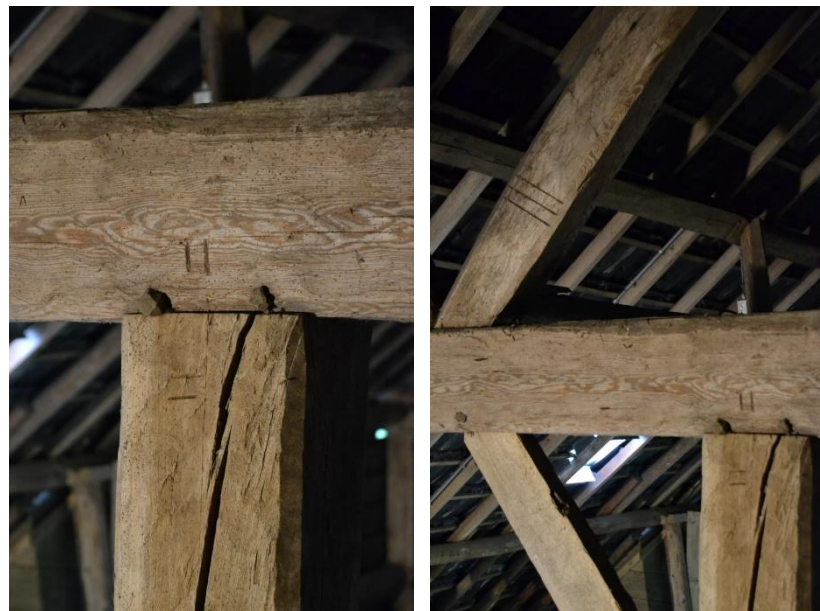
*De telmerken II op het gebint en /// op het spantbeen.*

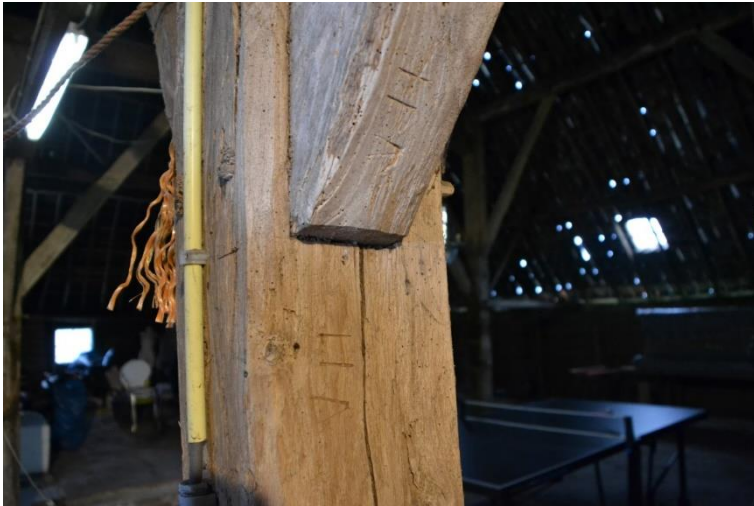
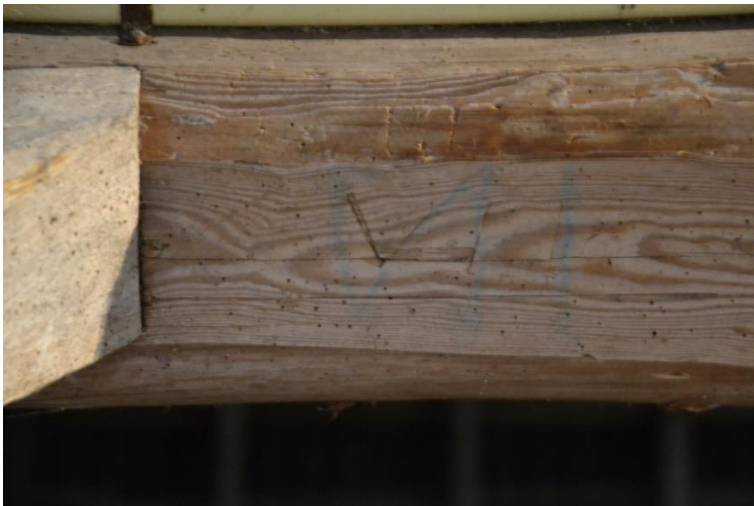
Vanaf de voorgevel bezien, bevat de gebintstijl aan de rechterzijde ter hoogte van de aansluiting met de gebintkoppelbalkschoor het telmerk 'VII'. De gebintkoppelbalkschoor is ter hoogte van dezelfde verbinding van hetzelfde telmerk voorzien. Op de gebintkoppelbalk is aan deze zijde ook het telmerk 'VII' aangebracht.

*Telmerken VII op de gebintstijl en gebintkoppelbalkschoor.*

*Telmerk VII op de gebintkoppelbalk.*

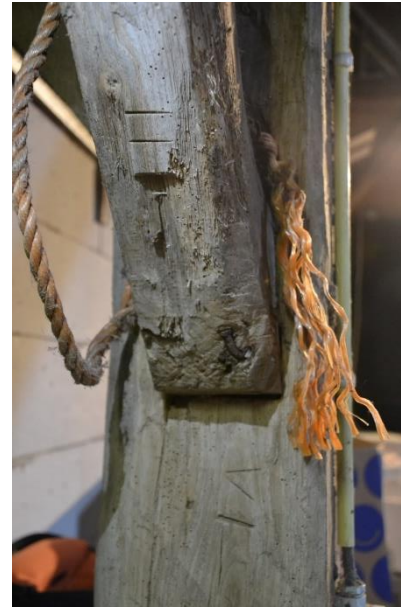
telmerken waargenomen: 'VI' op de gebintstijl, 'II' op de schoor, en 'VIII' op de gebintkoppelbalk.

*Telmerk VI op de gebintstijl en telmerk II op de schoor.*

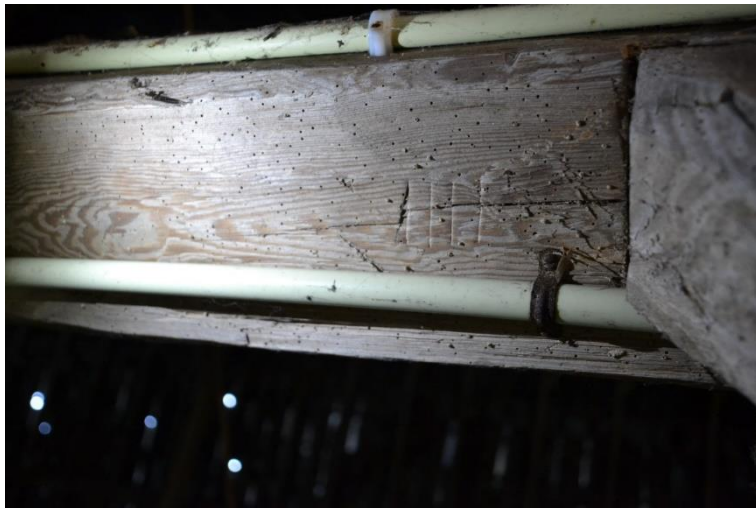
*Telmerk VIII op de gebintkoppelbalk.*

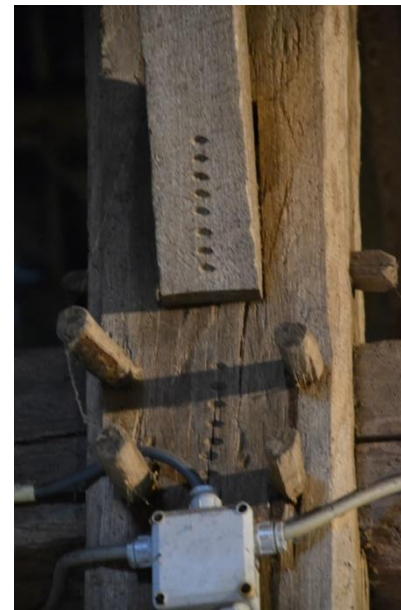
*8 Gegutste ovaaltjes op de gebintstijl en het korbeel t.h.v. de middenbeuk.*

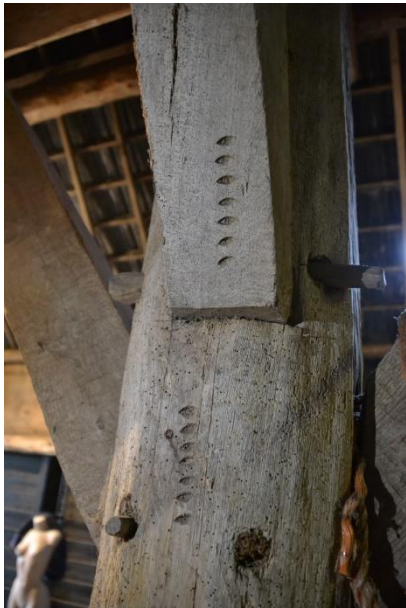
*7 Gegutste ovaaltjes op de gebintstijl en het korbeel t.h.v. de deel.*

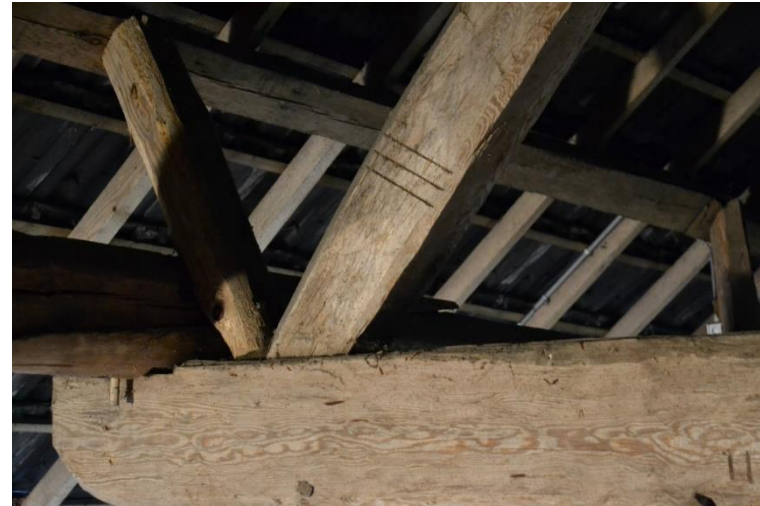
*Spantbeen 2a met gezaagd telmerk ///.*

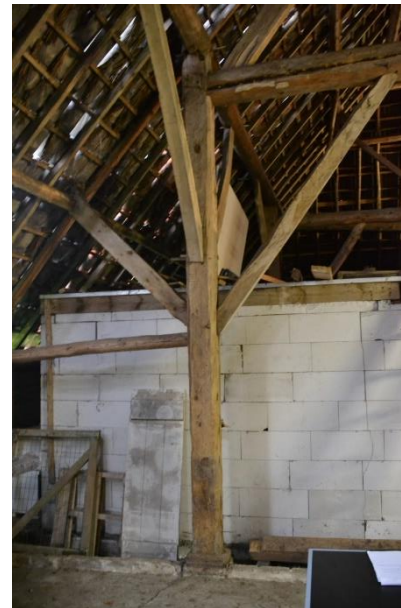
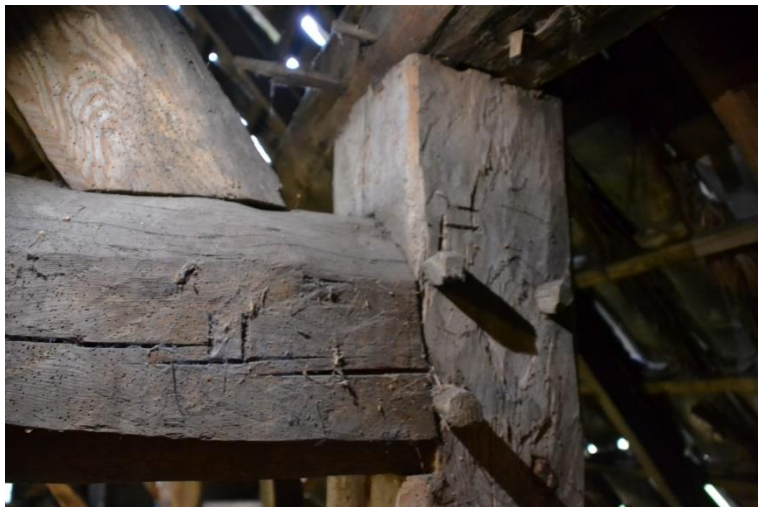
*Gebintstijl 2b.*

Gebintstijl 2b staat op een gemetselde poer met houten slof. Ter hoogte van de aansluiting met de gebintbalk is het telmerk 'II' aangetroffen op zowel de gebintstijl, als gebintbalk.

*Telmerken II op de gebintstijl en gebintbalk.*

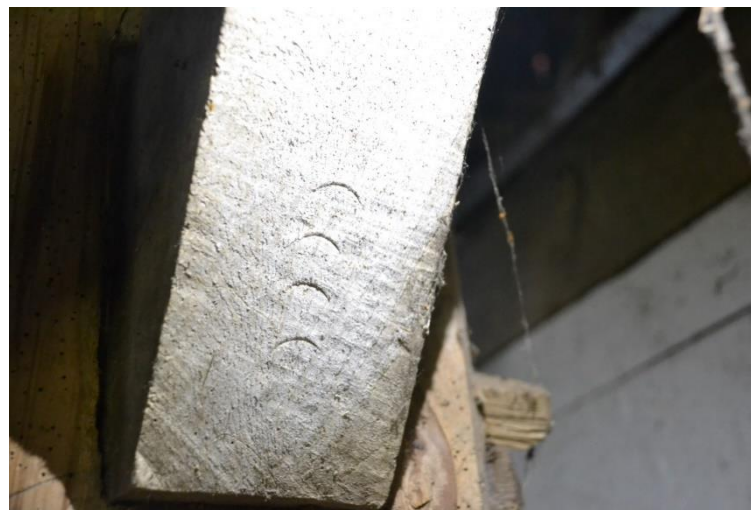
*De vier halve maantjes op het korbeel aan de middenbeukzijde.*

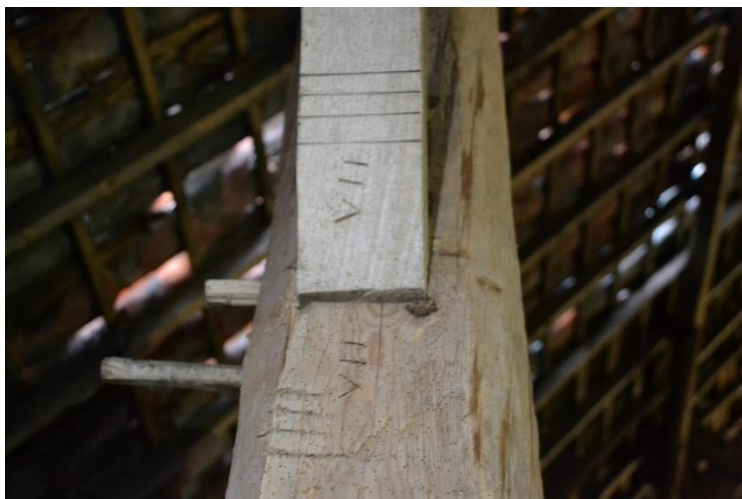
Vanaf de middenbeuk gezien zijn op de linkerzijde van de gebintstijl 2b en op de linker schoor elk twee verschillende telmerken waargenomen: zowel een telmerk 'VII', als een gezaagd telmerk '/////

*De telmerken VII en VIII op de gebintstijl en schoor.*

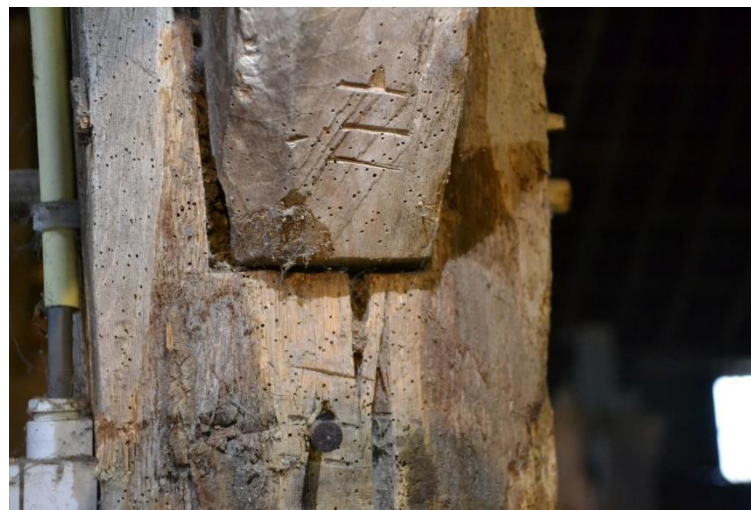
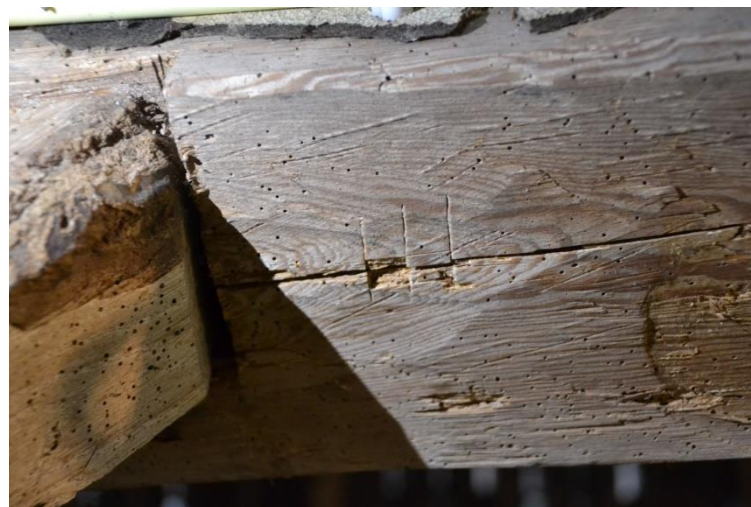
Gebintstijl 3a staat op een betonnen poer. De gebintstijl is ter hoogte van de verbinding met de rechterschoor (vanaf de voorgevel gezien) voorzien van het telmerk 'III', evenals de rechterschoor. De gebintkoppelbalk is ook voorzien van het telmerk 'III', dat lijkt gesneden te zijn.

*Telmerken III op de gebintstijl en rechterschoor.*

*Gesneden telmerk III op de gebintkoppelbalk.*

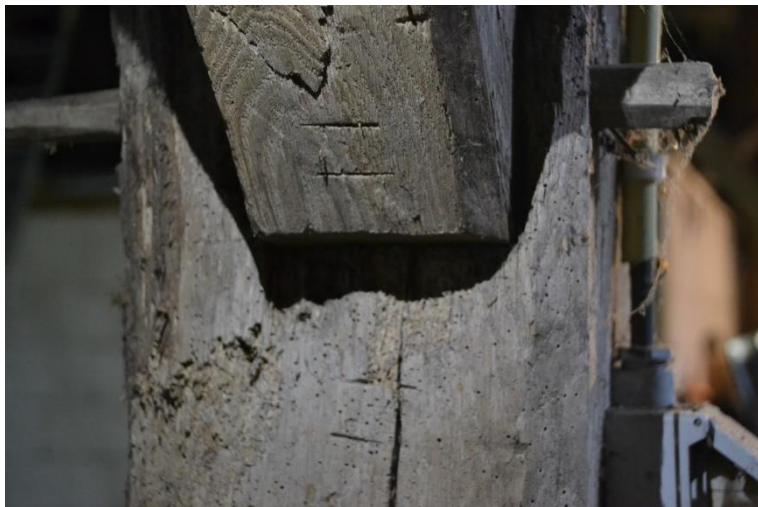
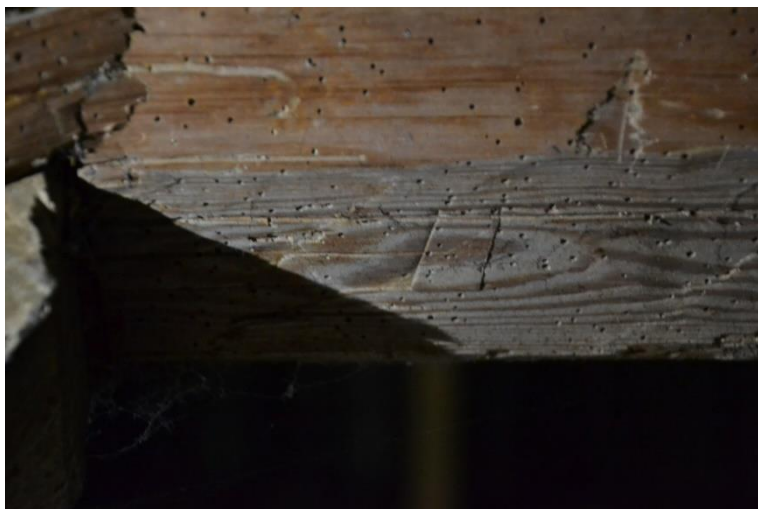
*Telmerken II op de gebintstijl en linkerschoor.*

*Gesneden telmerk II op de gebintkoppelbalk.*

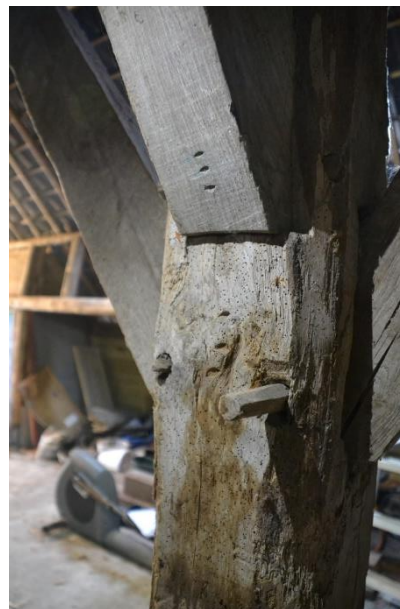
Het korbeel aan de zijde van de middenbeuk is voorzien van drie gegutste ovaaltjes: '000'. Ook de gebintstijl is aan deze zijde van drie gegutste ovaaltjes voorzien. Aan de zijde van de deel bevat het korbeel vier ovaaltjes: '0000'.

*3 Gegutste ovaaltjes op de gebintstijl en het korbeel.*

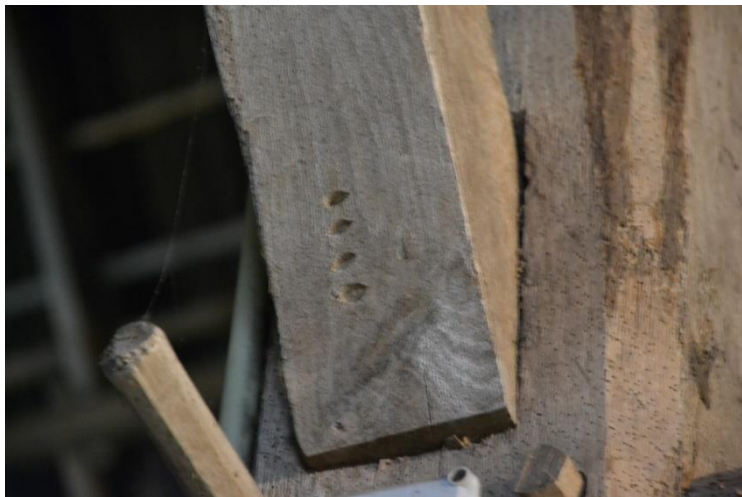
*4 Gegutste ovaaltjes op het korbeel aan de deelszijde.*

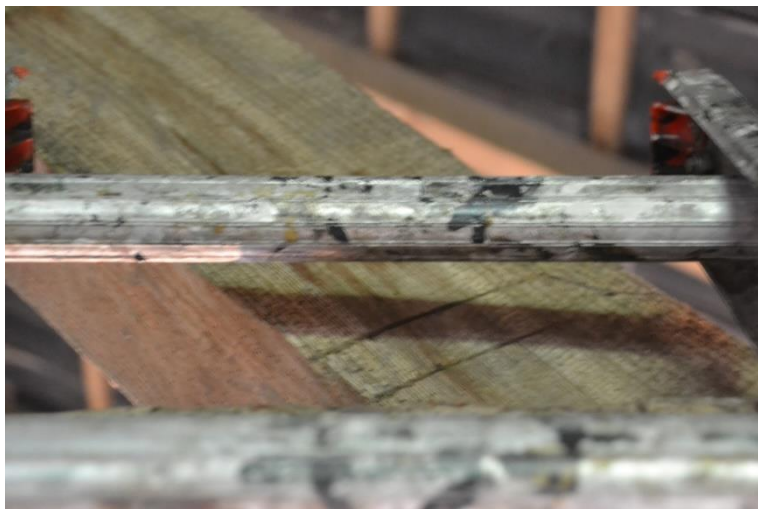
*Gezaagd telmerk // op het spantbeen 3a.*
