**Vlaamse schuur**

**Redengevende omschrijving met waardestelling**  
Geersbroekseweg 23 te Ulvenhout  
Gemeente Alphen-Chaam

Adres : Geersbroekseweg 23  
Postcode : 4858 RE  
Plaats : Ulvenhout AC  
Kadastraal : Chaam, G 1439  
Oorspronkelijke functie : Vlaamse schuur  
Huidige functie : Vlaamse schuur  
Bouwjaar : 1925

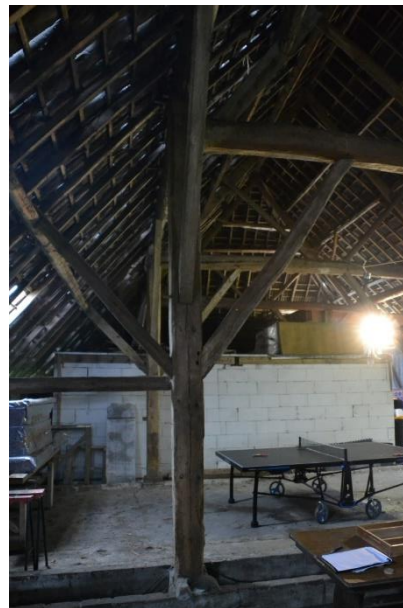
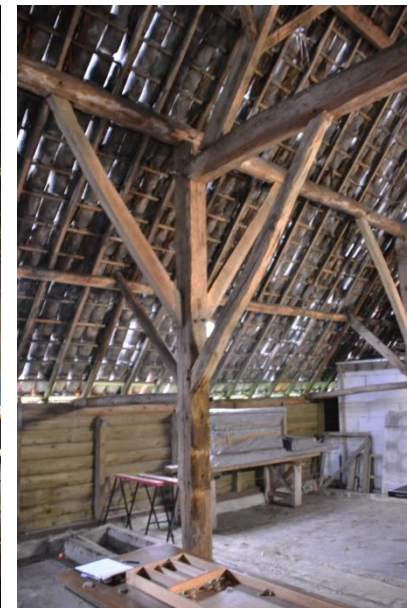
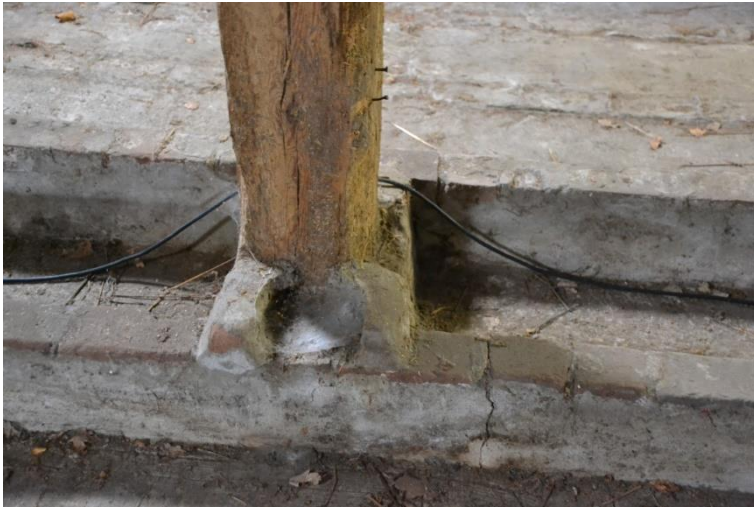
Gebintstijl 3b staat in een later aangebrachte betonnen voergoot. Daardoor is niet duidelijk of de stijl op een betonnen

*Links en rechts: overzichtsfoto gebintstijl 3b.*

*Poer van gebintstijl 3b.*

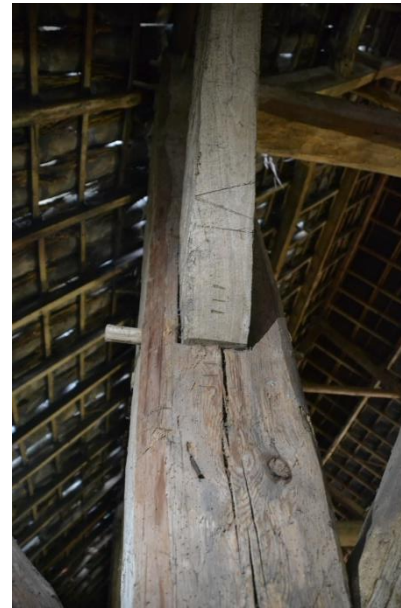
Aan de linkerzijde, vanaf de voorgevel gezien, zijn zowel op de gebintstijl als op de linkerschoor de telmerken 'III' aanwezig, evenals de gezaagde telmerken '\/'.

*De telmerken III en \/' op de gebintstijl en linkerschoor.*

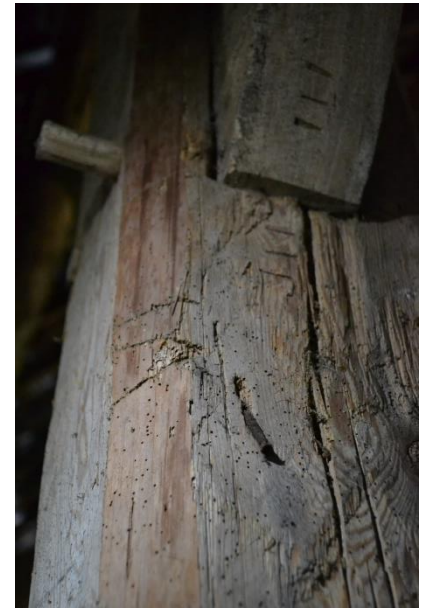
Aan de rechterzijde is op de rechterschoor het telmerk 'IIII' waargenomen. Daarnaast zijn zowel op de gebintstijl, als de rechterschoor het gezaagde telmerk '\/' aanwezig.

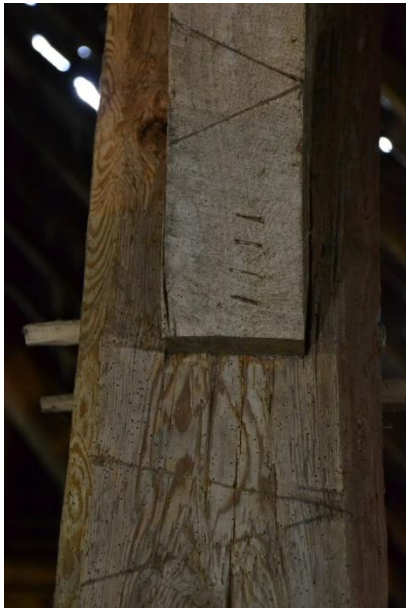
*Telmerken III en V aan de rechterzijde van gebintstijl 3b.*

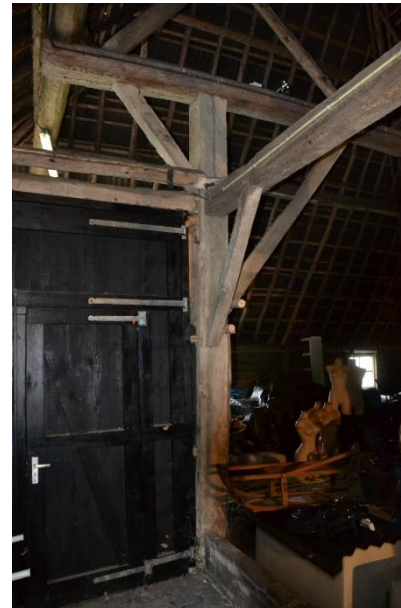
Gebintstijl 4a staat op een gemetselde poer met houten slof. Aan de rechterzijde van de gebintstijl, vanaf de voorgevel gezien, en op de rechter gebintkoppelbalkschoor zijn de telmerken 'I' aangetroffen. Ook de gebintkoppelbalk is aan deze zijde van het telmerk 'I' voorzien.

*Overzichtsfoto gebintstijl 4a.*

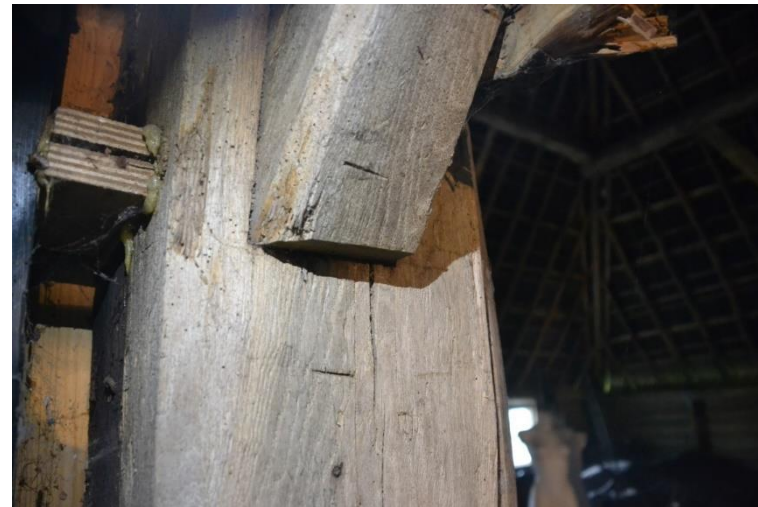
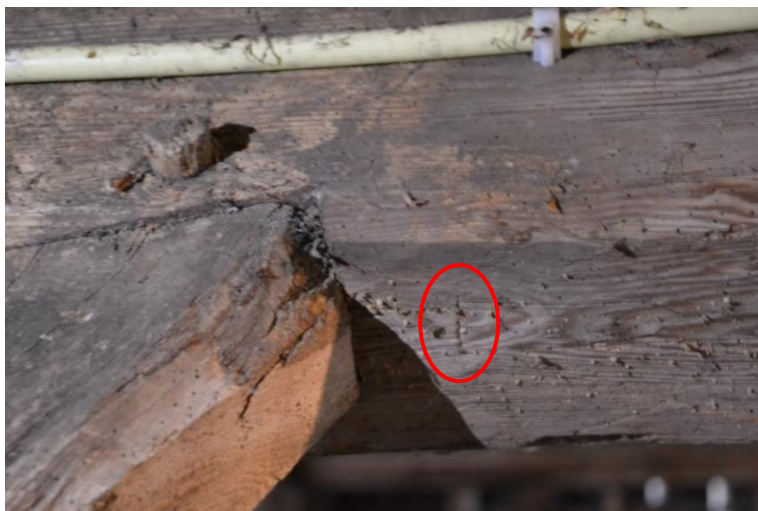
*Telmerk I op gebintstijl en gebintkoppelbalkschoor.*

*Telmerk I op gebintkoppelbalk.*

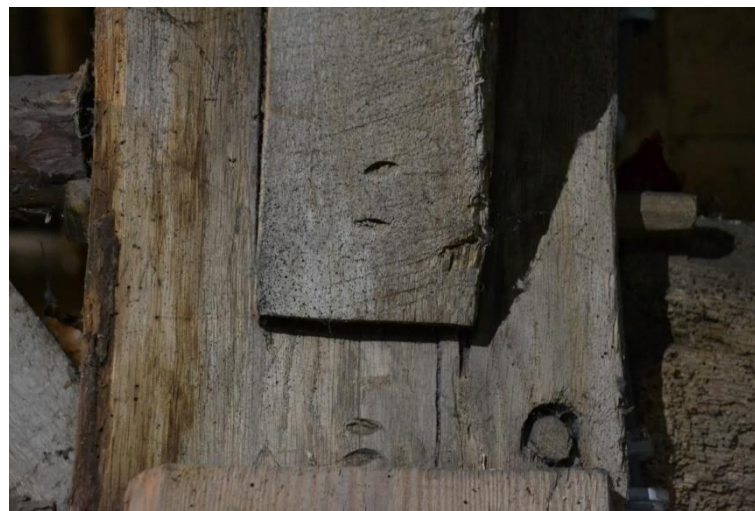
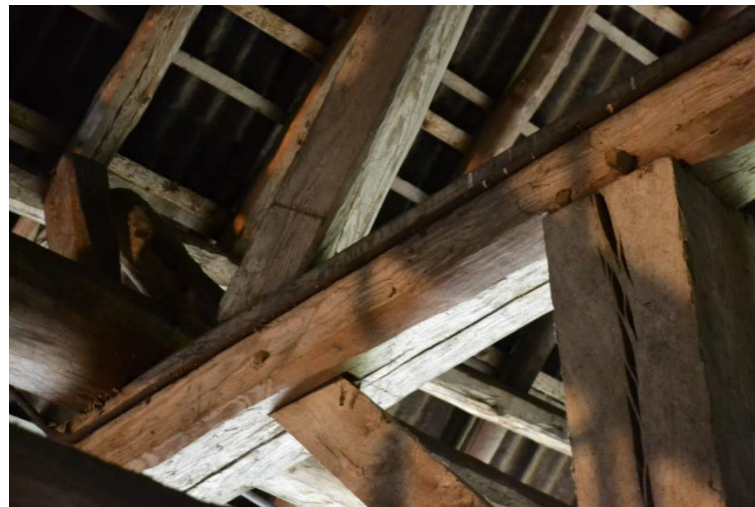
Bij de verbinding tussen de gebintstijl en het korbeel zijn op beide onderdelen twee gegutste ovaaltjes aangetroffen: 00. Het spantbeen 4a is voorzien van een gezaagd telmerk: /.

*2 Gegutste ovaaltjes op de gebintstijl en het korbeel.*

*Gezaagd telmerk I op het spantbeen 4a.*

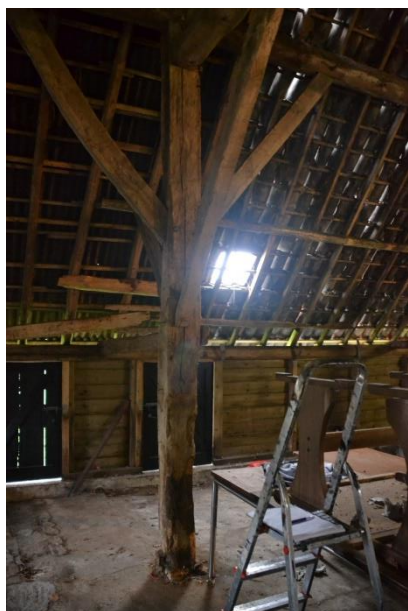
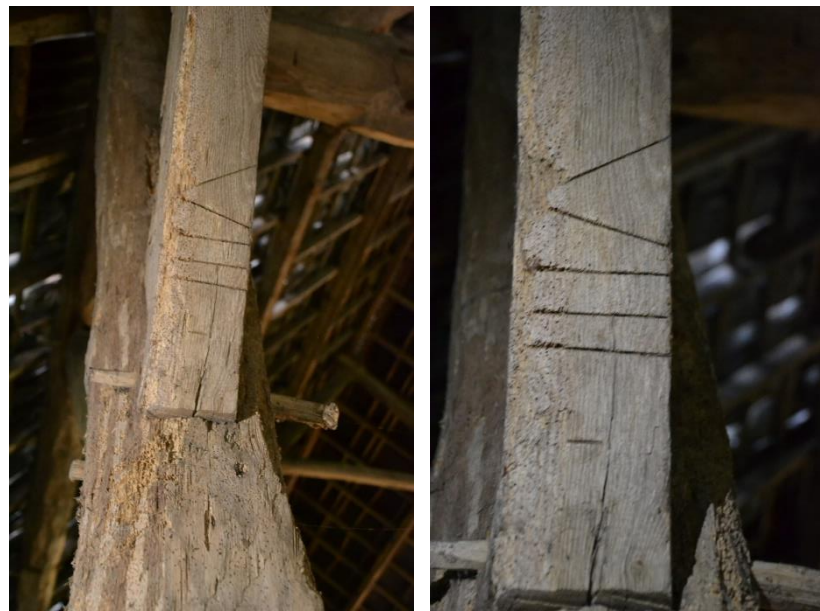
Gebintstijl 4b staat op een gemetselde poer met houten slof. Ter hoogte van de verbinding met de linkerschoor, vanaf de voorgevel gezien, is de schoor voorzien van een gezaagd telmerk '\\\\\' en het telmerk 'I'. De gebintstijl is eveneens voorzien van het telmerk 'I' en een nog gedeeltelijk herkenbaar gezaagd telmerk '\\\\\'.

*Overzichtsfoto gebintstijl 4b.*

*Telmerken I en '\\\\\' links op gebintstijl 4b en op de linkerschoor.*

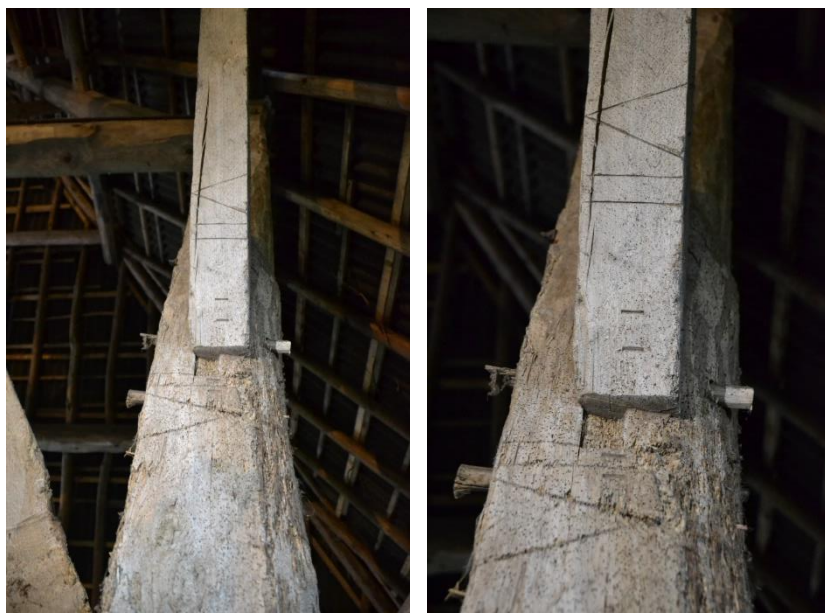
Aan de rechterzijde zijn zowel de gebintstijl als de schoor voorzien van de gezaagde telmerken '\\\\\' en de telmerken 'II'.

*Telmerken II en \\\\ op de rechterzijde van gebintstijl 4b en de rechterschoor.*

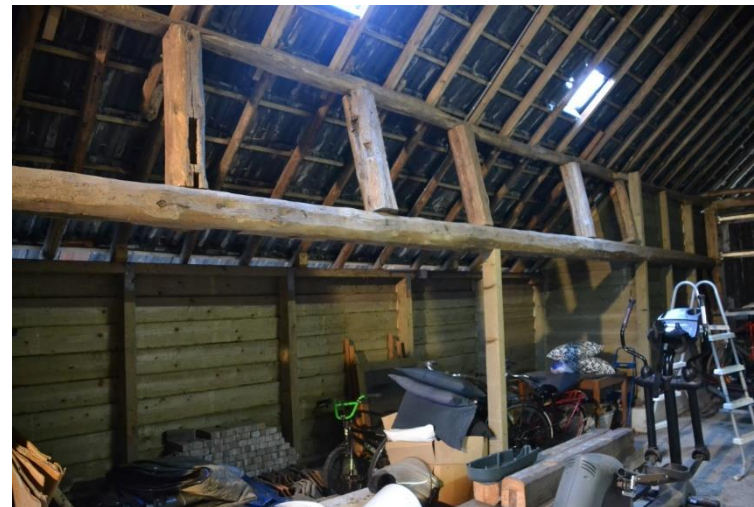
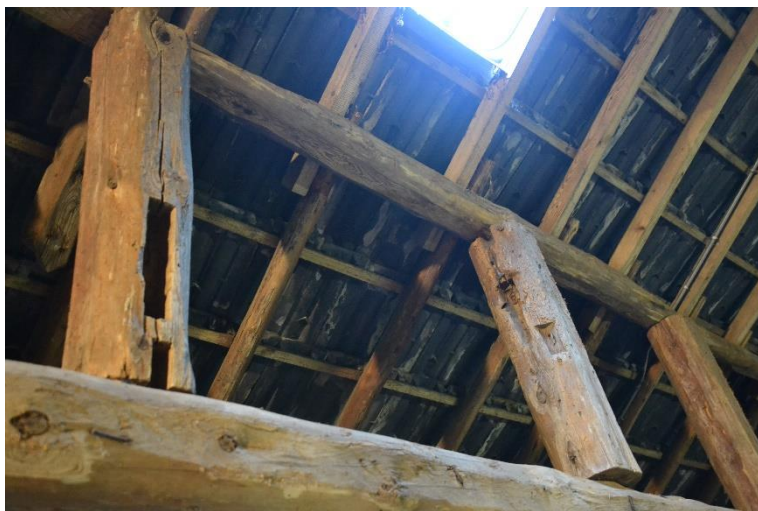
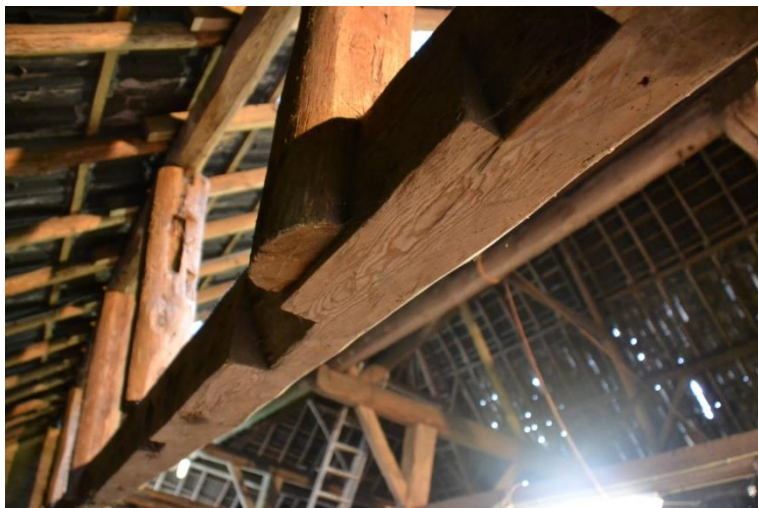
Ter hoogte van de uitgebouwde linkerzijbeuk is ook gebruik gemaakt van hergebruikte onderdelen voor een extra draagconstructie ter ondersteuning van de kap, waaronder delen van gebintbalken of stijlen. De gehele schil is in nieuwe houten delen opgetrokken met een betonnen plint.

*Hulpconstructie met gebruik van hergebruikte balken/stijlen.*

*Sporen van oude verbindingen in de hergebruikte delen.*

*Een oude moerbalk met sporen van de ingelegde kinderbinten.*
