Uitgebreide Quicksan Flora & Fauna  
Geersbroekseweg 29a te Ulvenhout

2018-08R01

Ir. G.W.F. Kruidbos

07-08-2018

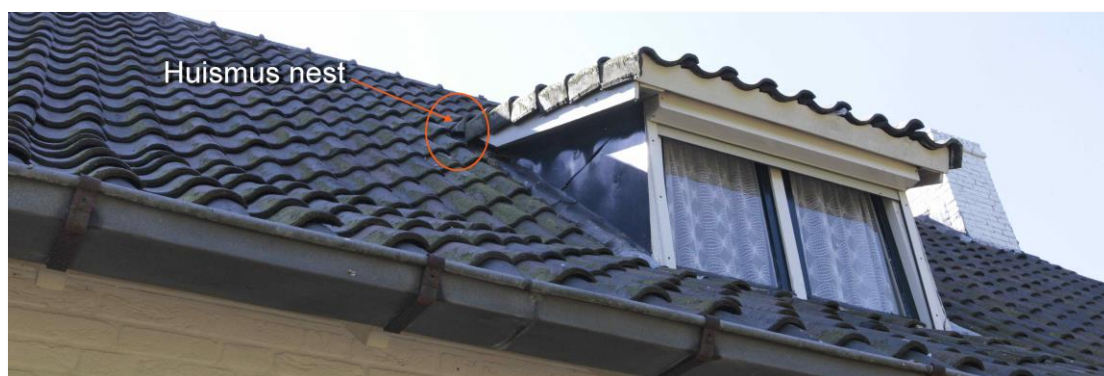
Figuur 13: locatie huismusnest Geersbroekseweg 29a.

Het woonhuis bestaat uit twee verdiepingen met een zolder. Het huis heeft twee schoorstenen en een pannendak met overstek en wandbetimmering aanwezig (zie figuren 7, 11, 12 en 13). Er zijn hierdoor mogelijkheden voor zowel huismus als vleermuizen aanwezig.

Aan de linkerkant van de dakkapelbasis is op zowel 30-6-2018 als op 1-8 2018 een nest huismussen aangetroffen (zie figuur 13).

- Indien het dak van het woonhuis wordt aangetast zal dit mogelijk wel leiden tot een negatief effect op de lokale populatiedynamica van de huismus.

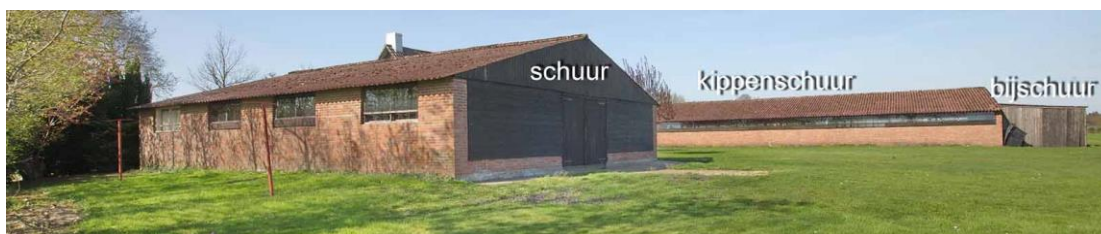
Figuur 14: Overzicht schuren.

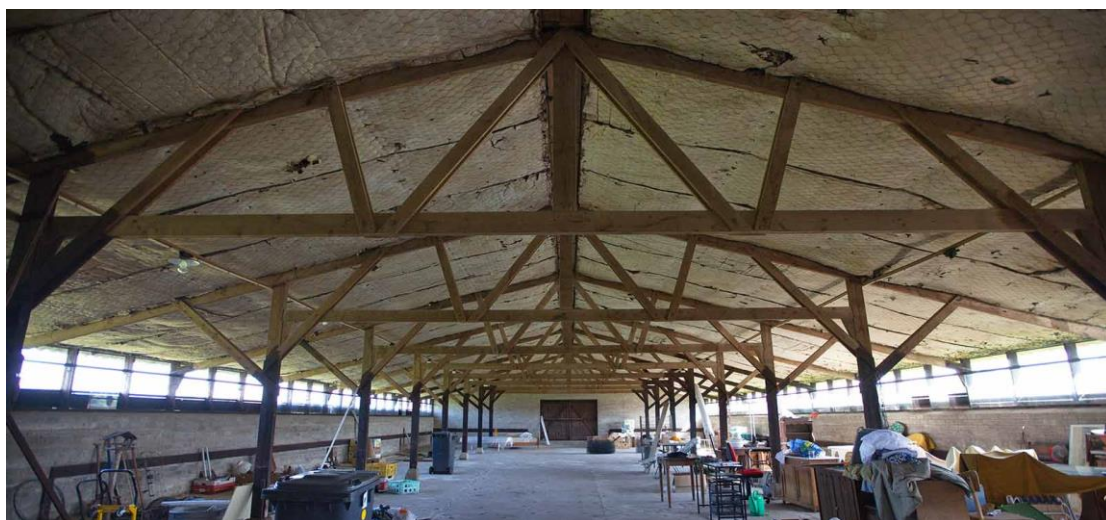
schuur is van binnenuit tegen het plafond geïsoleerd (zie figuren 15, 16 en 18). Aan de achterzijde is een extra schuur aangebouwd (zie figuren 14 en 18).

Zowel de voormalige kippenschuur als ook de bijsschuur zijn aan zowel de binnen- en als buitenzijde gecontroleerd op het voorkomen van diersporen. Er zijn geen diersporen zoals marterlatrines, mest of braakballen van uilen (kerk en steenuil) aangetroffen. Wel zijn mogelijkheid tot nestelen door huismus geconstateerd (zie figuren 16 en 17). Deze ruimten zijn op 30-6-2018 en 1-8-2018 nader geïnspecteerd.

Figuur 15: Binnenzijde Kippenschuur met dakisolatie.

Uit nader onderzoek is blijkt dat huismussen geen gebruik maken van de aanwezige te slopen schuur. Aanbevolen wordt om de aanwezige ingangen van deze schuur te dichtten. Hiermee wordt dan voorkomen dat huismussen zich alsnog gaan nestelen in dit gebouw en daarmee een ontheffingsverplichting ontstaat.

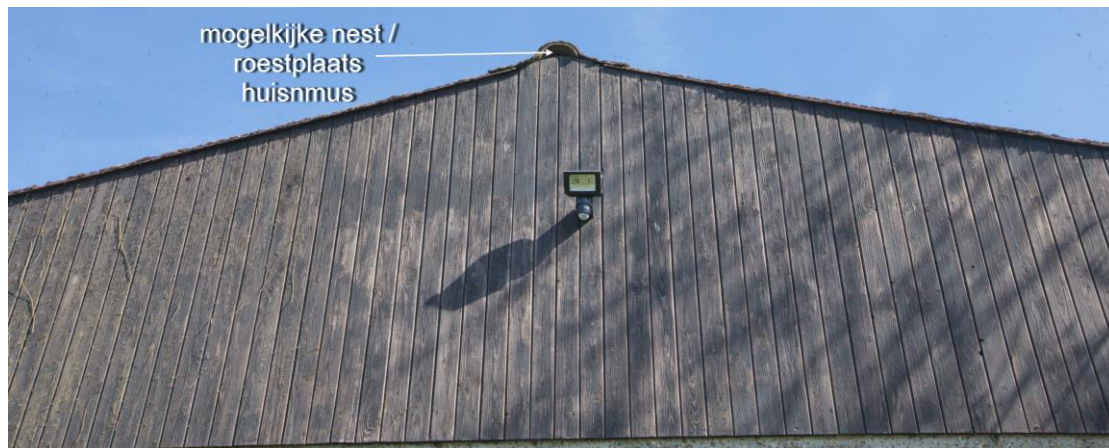
Figuur 17: Kippenschuur met toegang tot de nokruimte.

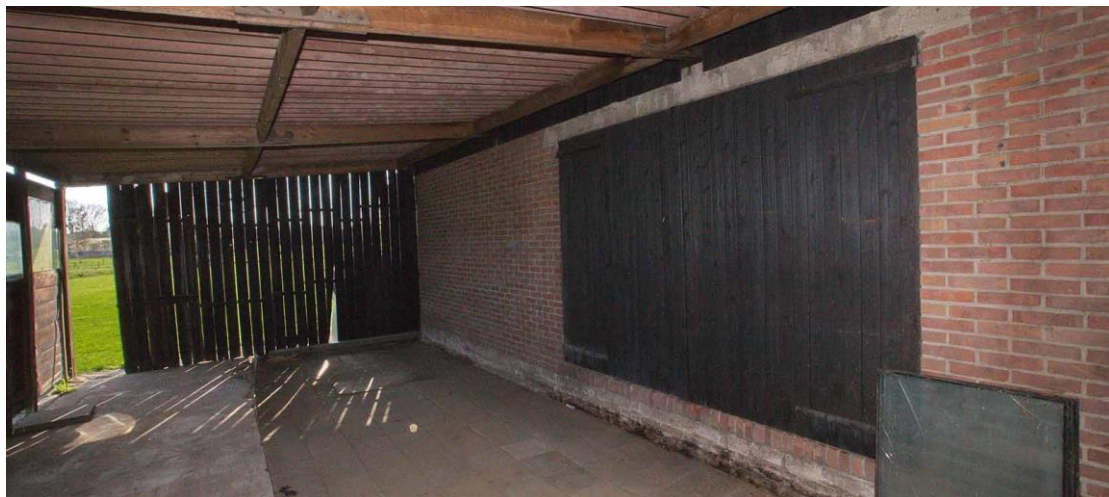
Figuur 18: Binnenzijde bijsschuur.

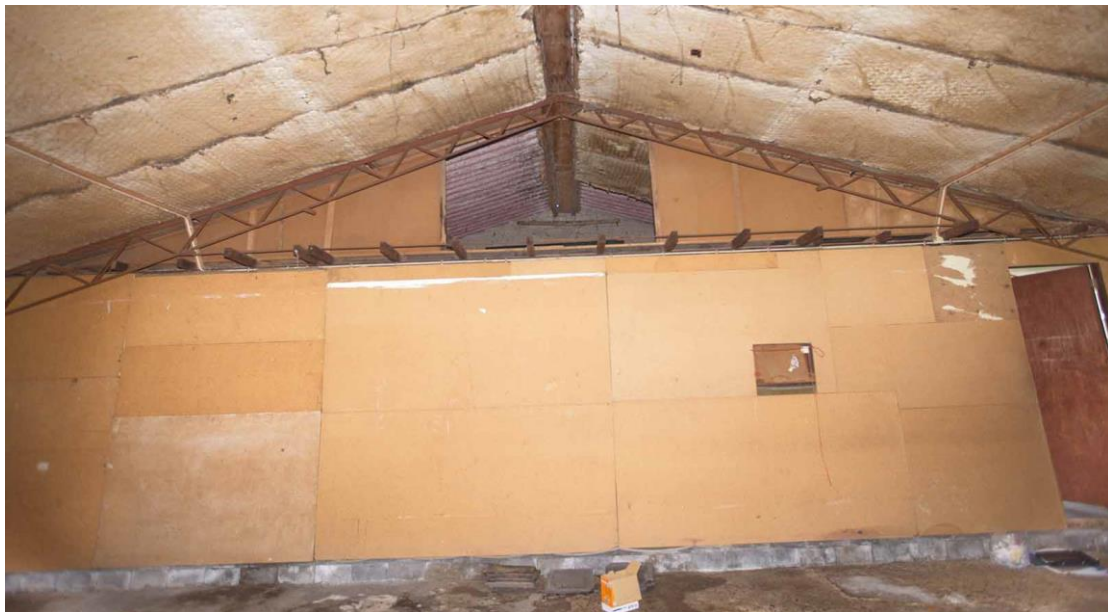
De zuidelijke schuur is net zoals de voormalige kippenschuur geïnspecteerd op het voorkomen van mogelijke nestgelegenheid en diersporen. Er zijn ook hier mogelijkheden tot nestelen voor huismus aanwezig, vergelijkbaar met die in de kippenschuur. Er zijn geen diersporen zoals marterlatrines, mest of braakballen van uilen (kerk en steenuil) aangetroffen.

Er is echter een zolderruimte aanwezig die nog niet geïnspecteerd is (door het ontbreken van een ladder). Deze ruimte dient bij een voorgenomen sloop alsnog geïnspecteerd te worden. De voormalige eigenaar heeft aangegeven dat in de nieuwe situatie deze schuur niet gesloopt wordt.

Figuur 19: Zicht op de in de schuur aanwezige zolderruimte.

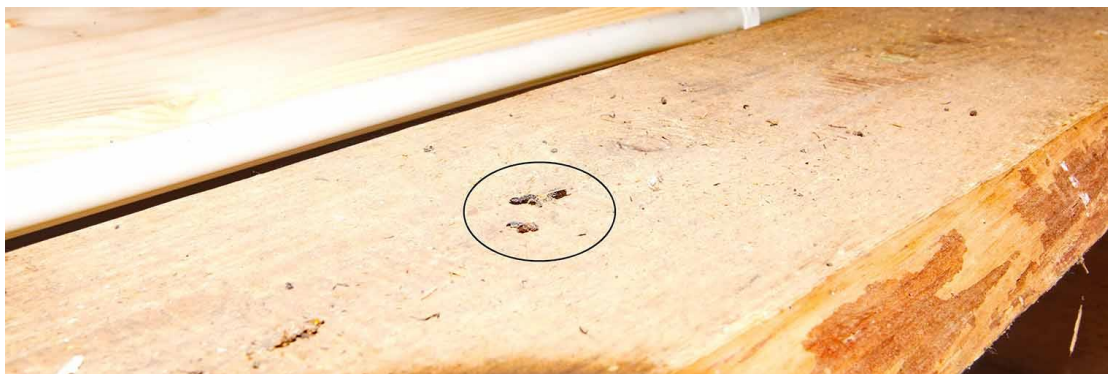
Alle inpandige ruimten zijn geïnspecteerd op het voorkomen van fauna (sporen). Op de zolder zijn enkele keutels aangetroffen van vermoedelijk gewone dwergvleermuis (zie figuur 20). Voorst zijn inpandig geen (sporen van) beschermde dieren aangetroffen.

Figuur 20: Vleermuiskeutels op een zolderplank.

- De aanwezigheid van enkele keutels van (vermoedelijk) gewone dwergvleermuis duidt op een incidenteel gebruik door een individu of een eerste indicatie voor een koloniegebruik is op basis van deze gegevens niet te bepalen.

Indien de zolder van het woonhuis wordt gerenoveerd dan wel gesloopt wordt aanbevolen alsnog nader onderzoek naar vleermuizen te doen.
