Bouwlocatie centrumvoorziening  
winkels met appartementen  
Hofstade 1  
5131 ZK ALPHEN

B18001/VO

**VOORONDERZOEK**

**BODEMONDERZOEK**

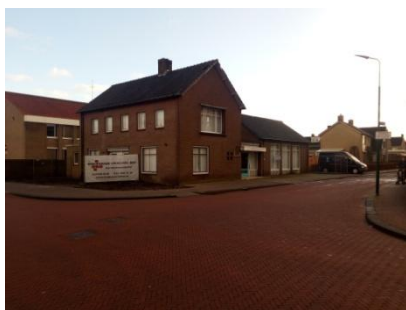
Aanzicht onderzoekslocatie vanaf de Willibrordstraat.

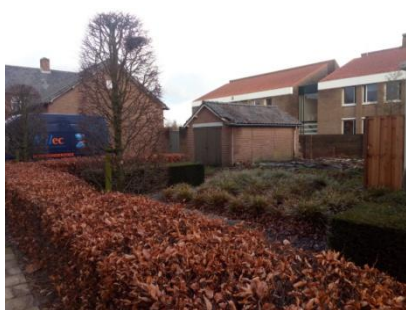
Onderzoekslocatie gezien in noordelijke richting, vanaf de Hofstade.

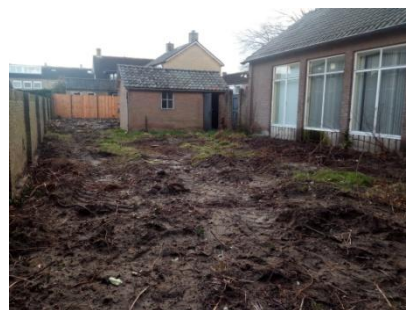
Onderzoekslocatie gezien in zuidelijke richting, achter de bebouwing.
